Läbilõige A-B

Läbilõige C-D

Läbilõige E-F

Läbilõige G-H

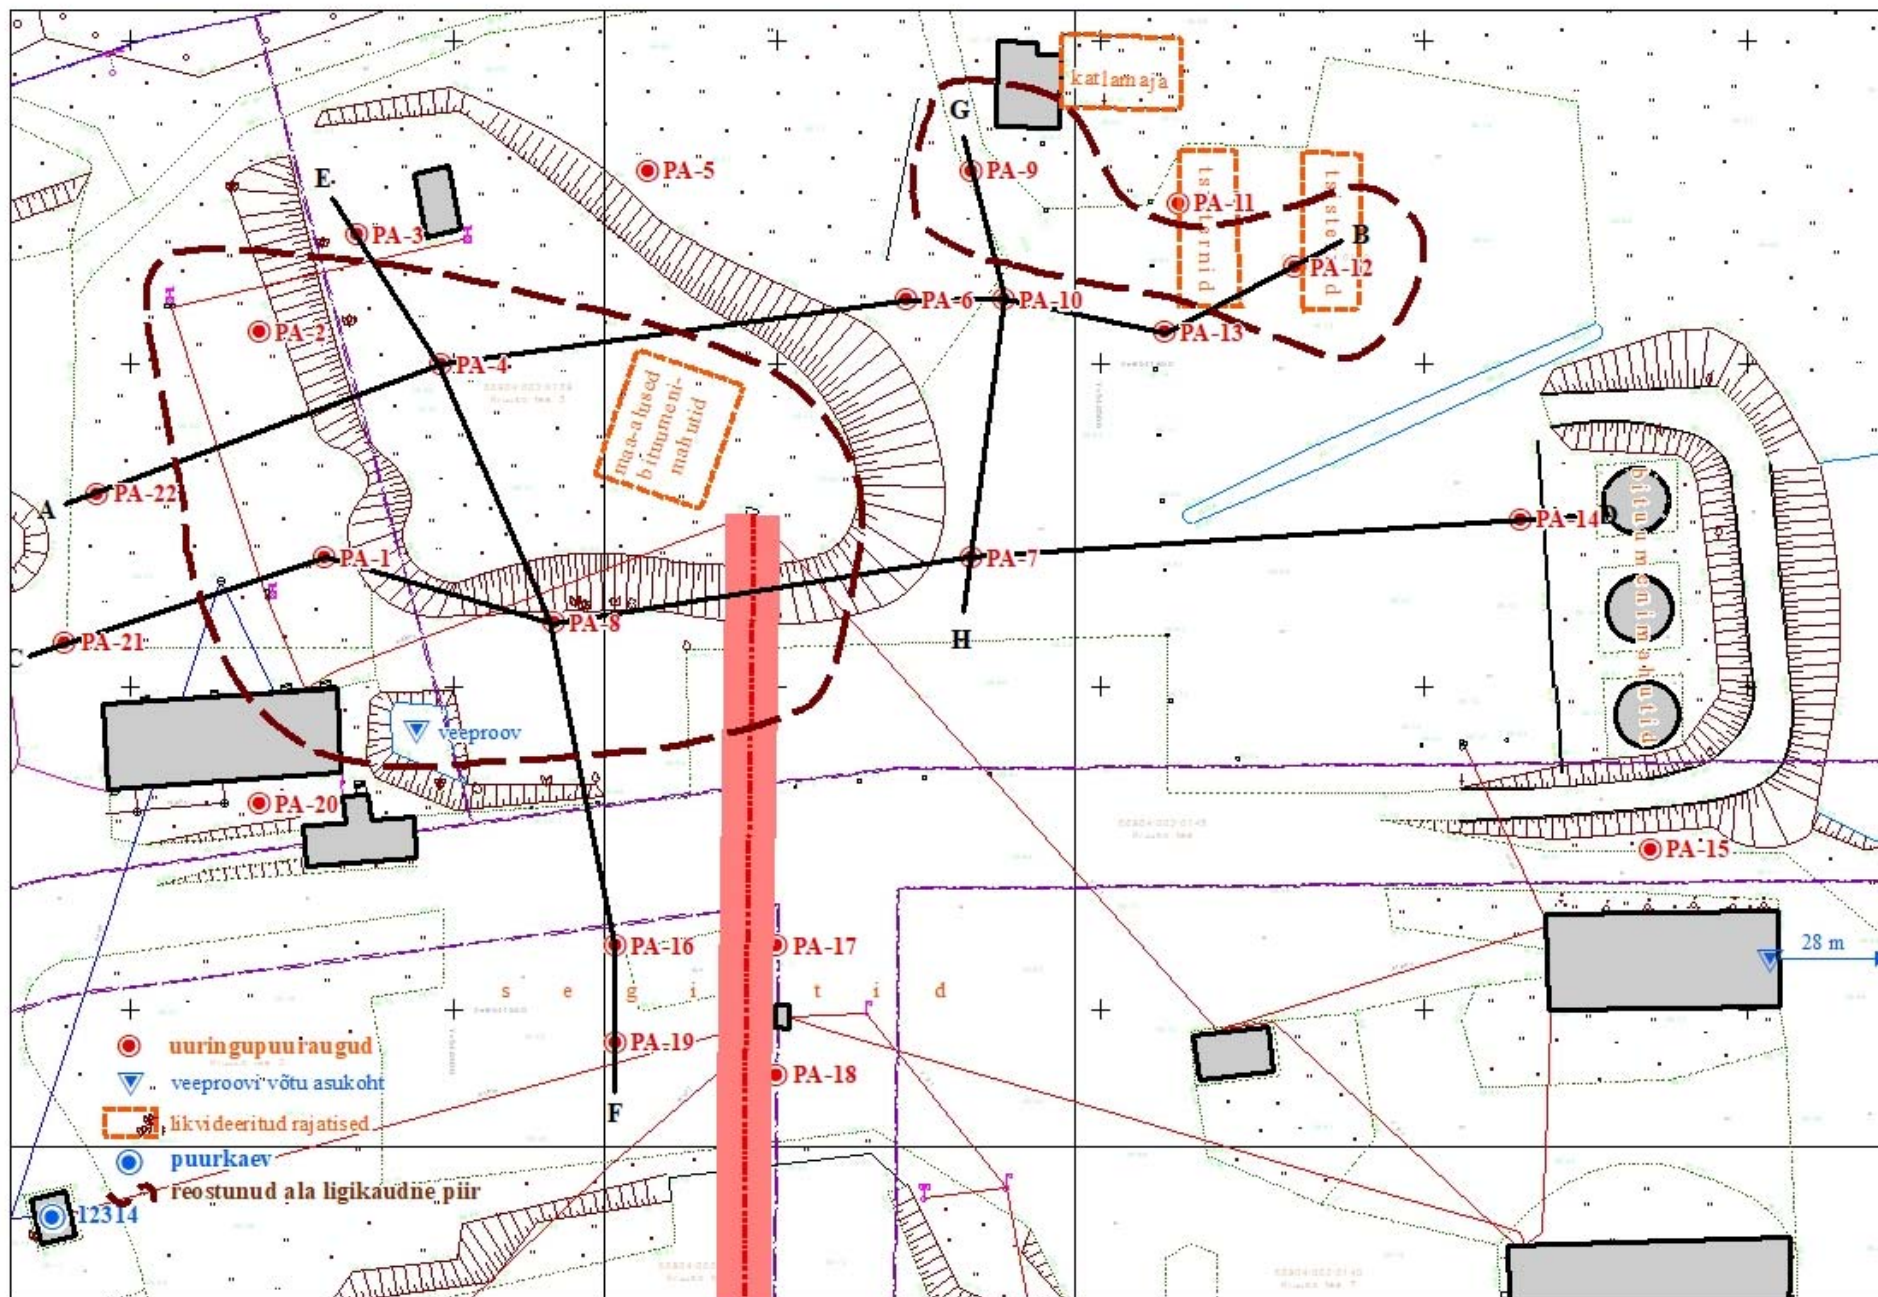
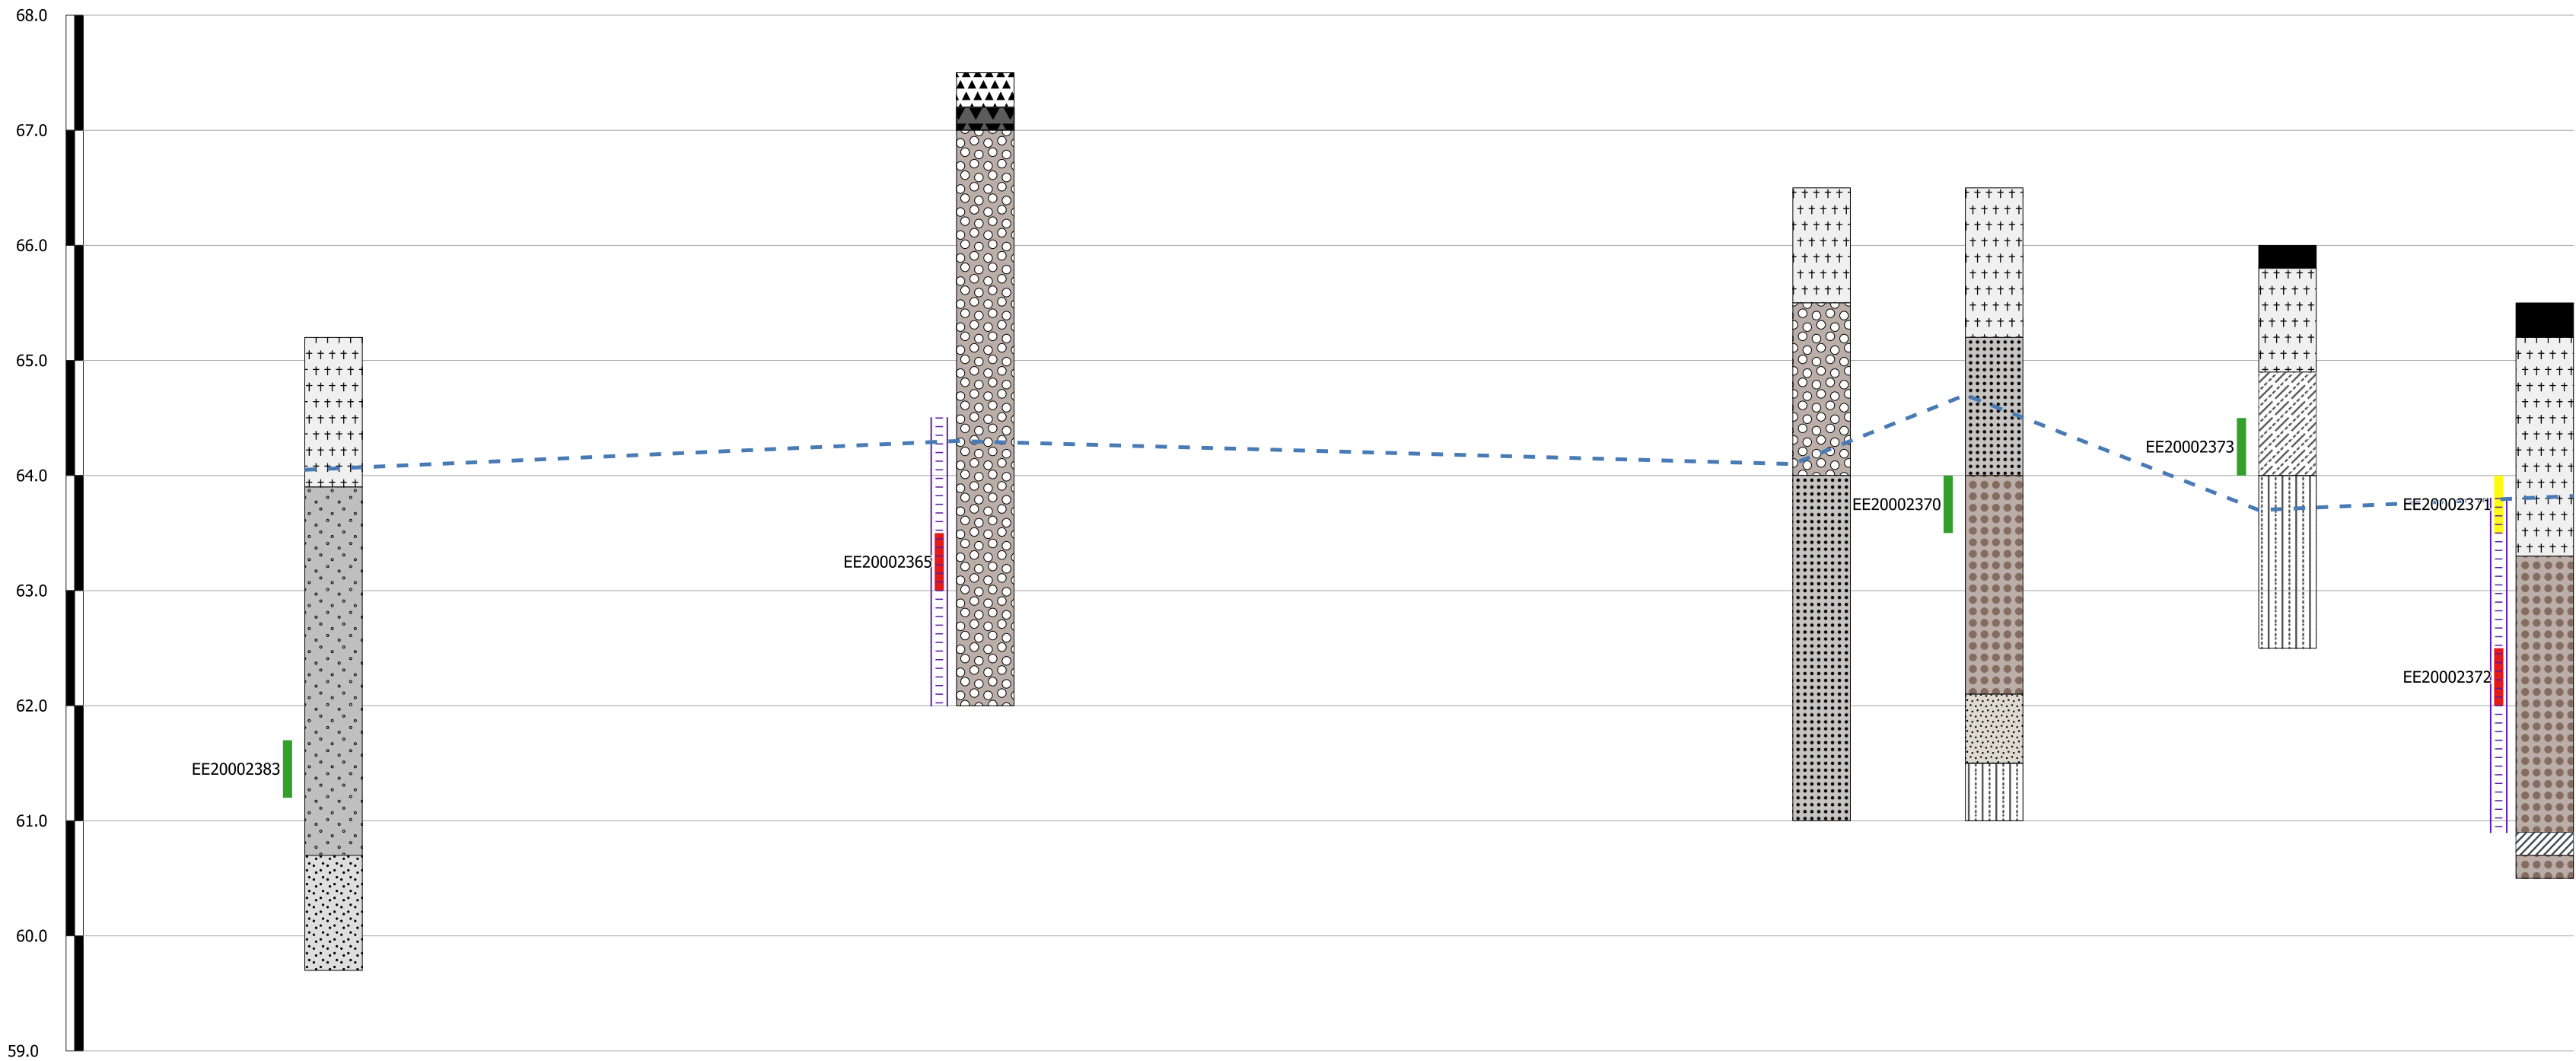
KAEVANDI TÄHIS JA NR.	22	4	6	10	13	12
SUUDME ABS. KÕRGUS	65.2	67.5	66.5	66.5	66.0	65.5
VAHEKAUGUS, m		56.6	72.7	15.0	25.5	22.4
PÕHJAVEE ABS. KÕRGUS/KP.	64.05 14.07.2020	64.30 14.07.2020	64.10 14.07.2020	64.70 14.07.2020	63.70 14.07.2020	63.80 14.07.2020
X - KOORDINAAT	6541630.00	6541650.00	6541660.00	6541660.00	6541655.00	6541665.00
Y - KOORDINAAT	548345.00	548398.00	548470.00	548485.00	548510.00	548530.00

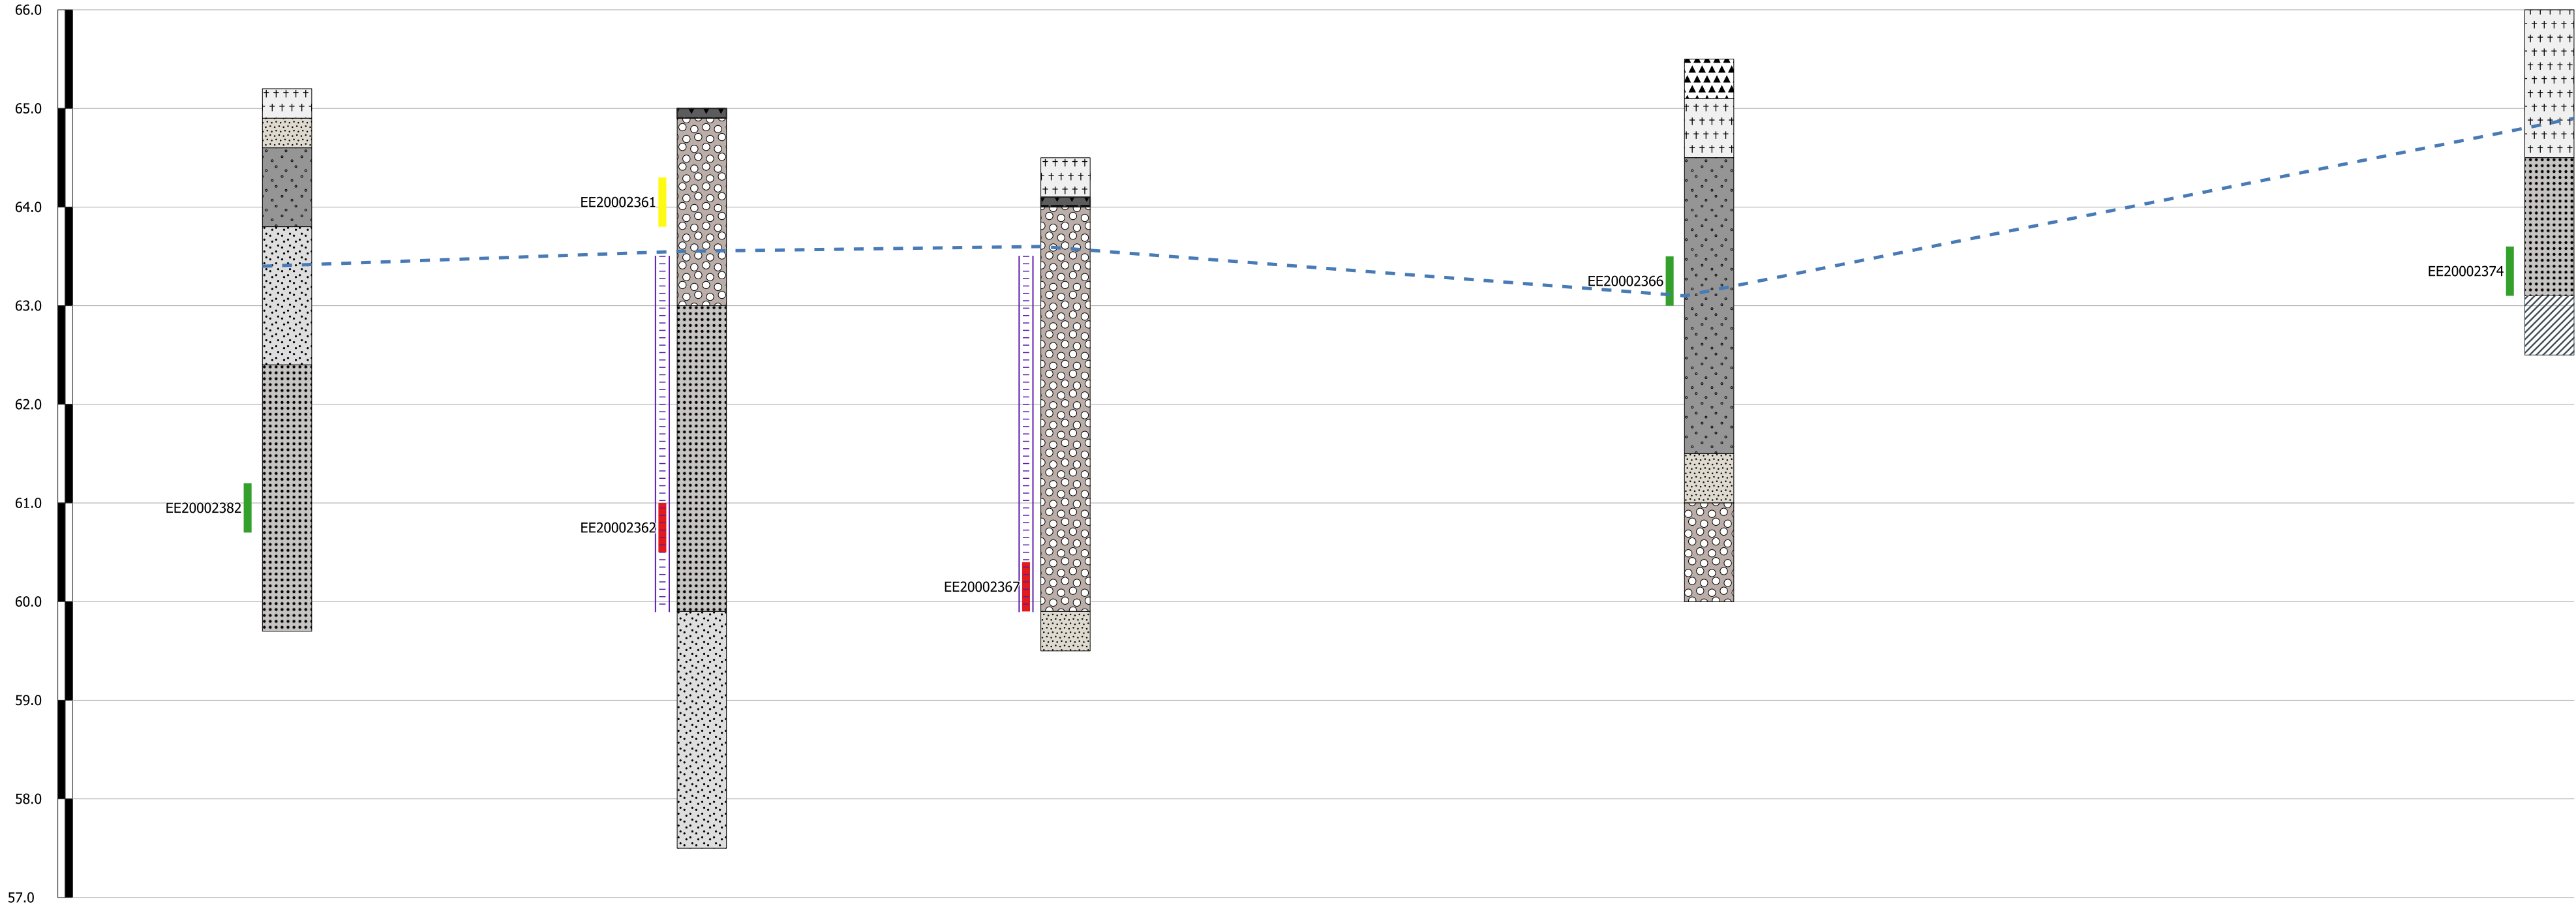
KAEVANDI TÄHIS JA NR.	21	1	8	7	14
SUUDME ABS. KÕRGUS	65.2	65.0	64.5	65.5	66.0
VAHEKAUGUS, m	42.1	36.9	65.3	85.2	
PÕHJAVEE ABS. KÕRGUS/KP.	63.40 14.07.2020	63.55 14.07.2020	63.60 14.07.2020	63.10 14.07.2020	64.80 14.07.2020
X - KOORDINAAT	6541607.00	6541620.00	6541610.00	6541620.00	6541626.00
Y - KOORDINAAT	548340.00	548380.00	548415.50	548480.00	548565.00

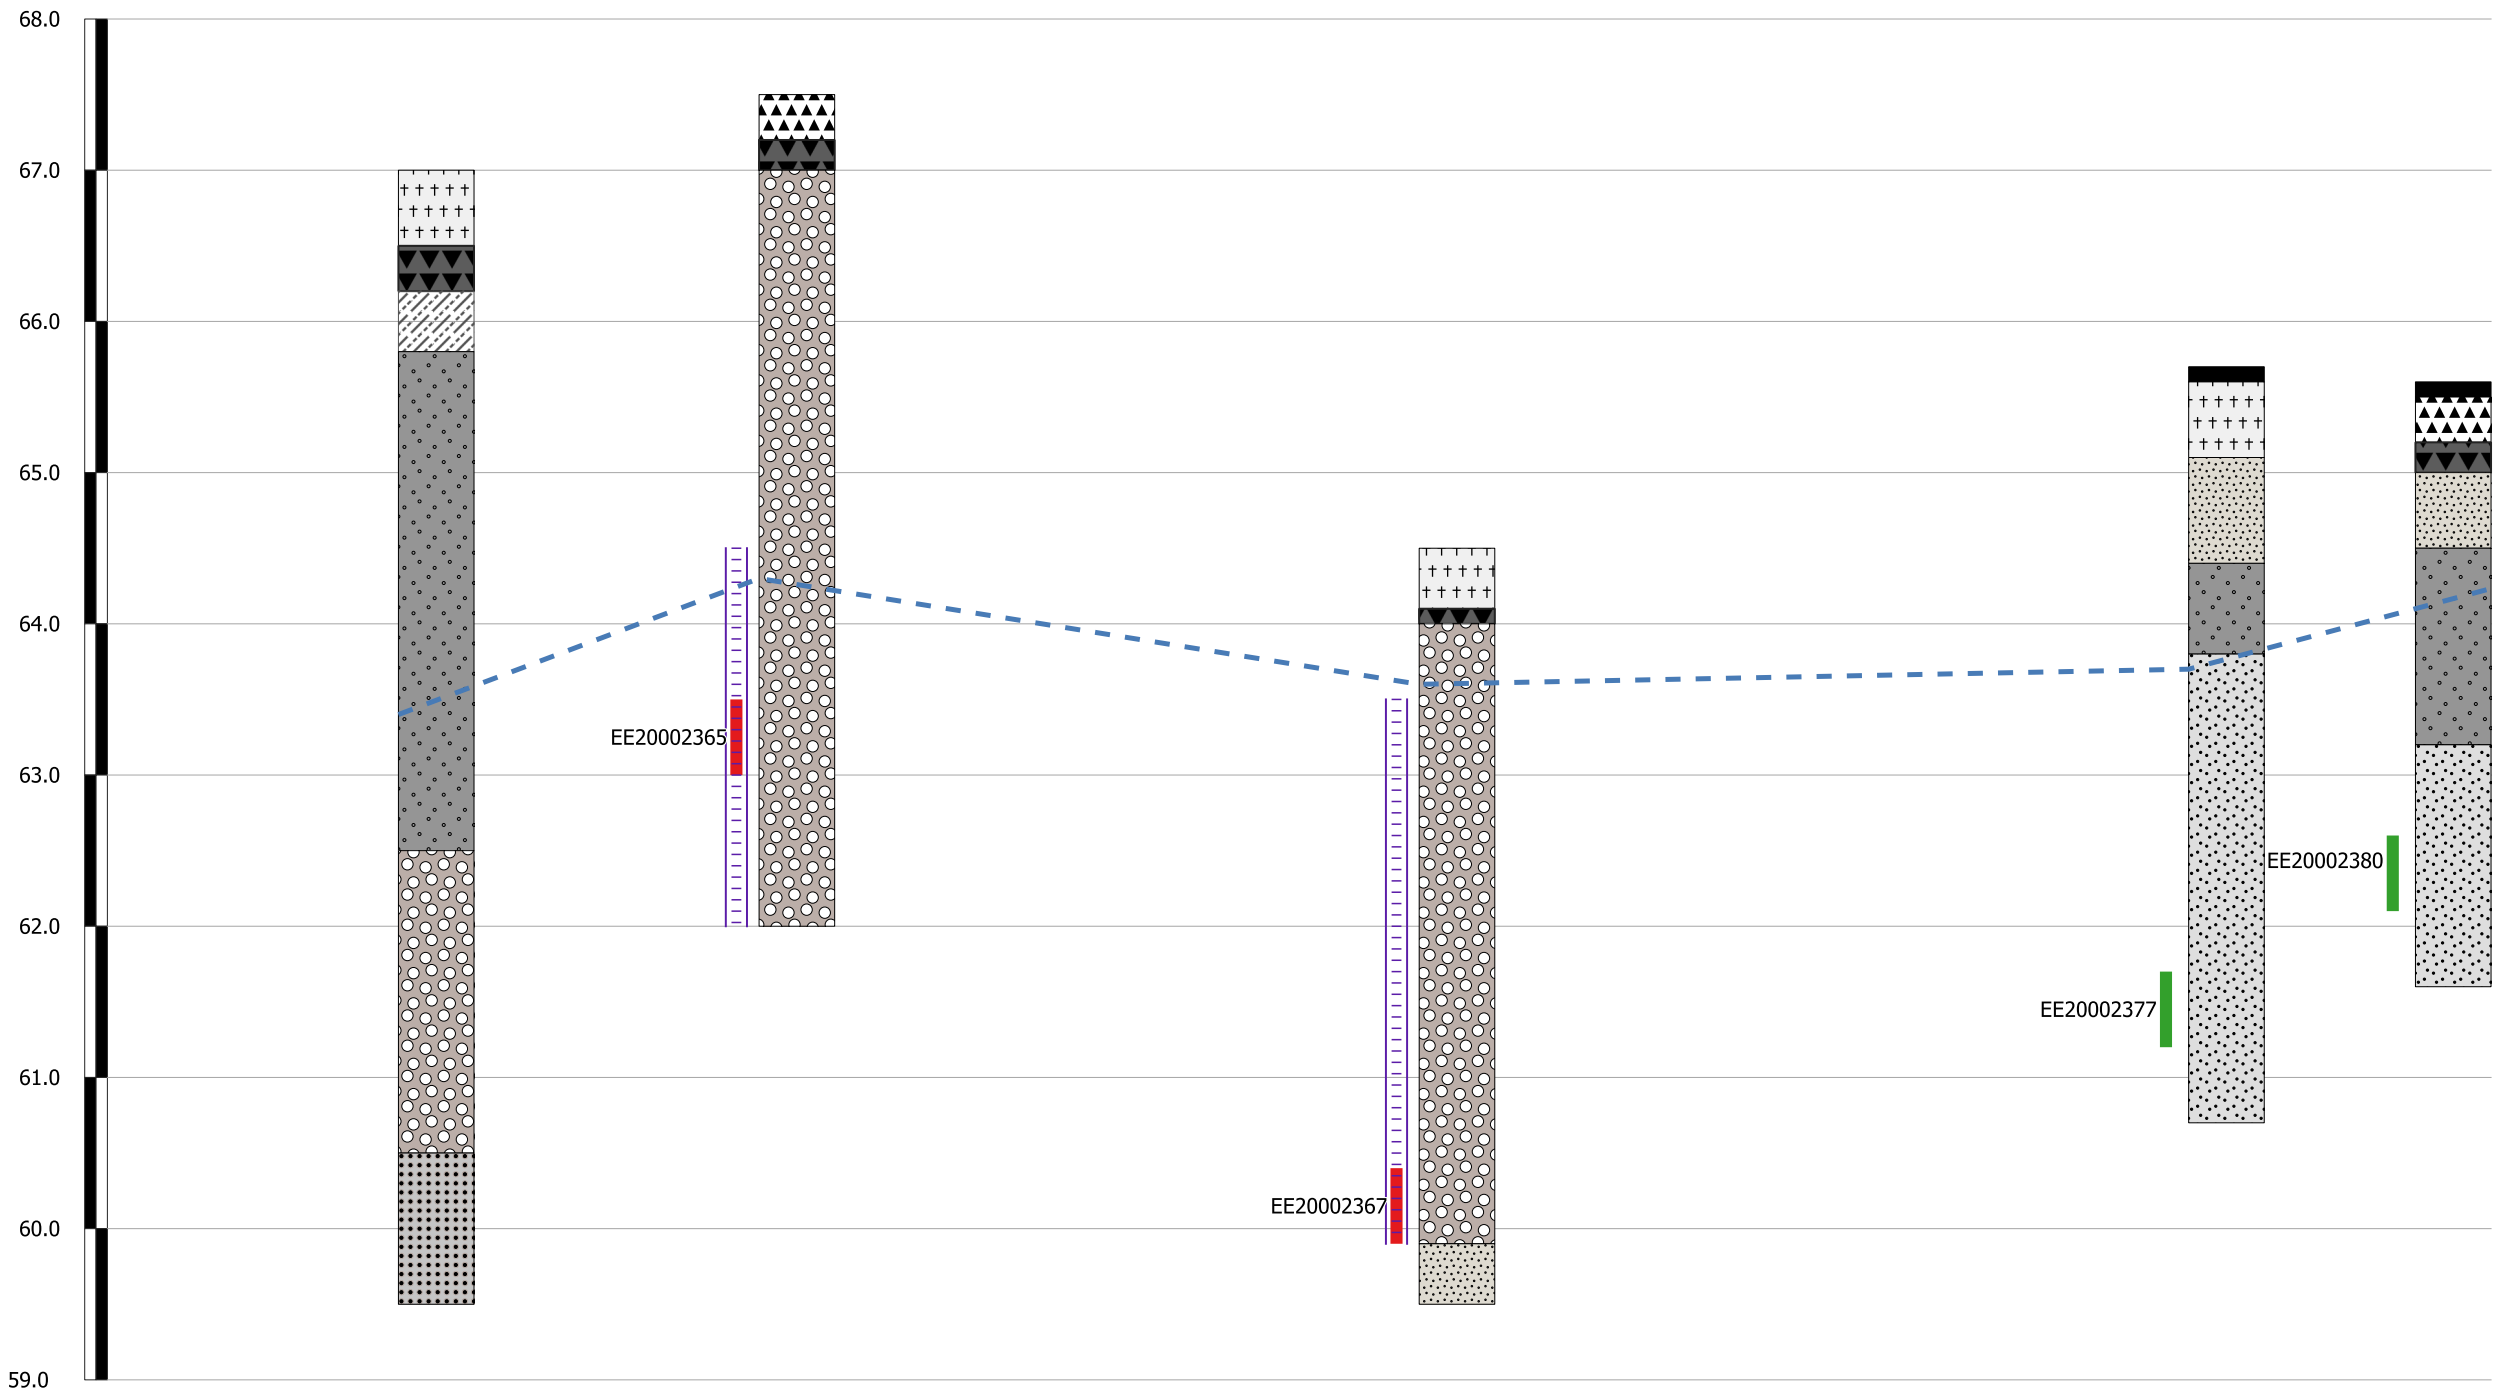
KAEVANDI TÄHIS JA NR.	3	4	8	16	19
SUUDME ABS. KÕRGUS	67.0	67.5	64.5	65.7	65.6
VAHEKAUGUS, m		23.9	43.7	50.9	15.0
PÕHJAVEE ABS. KÕRGUS/KP.	63.40 14.07.2020	64.30 14.07.2020	63.60 14.07.2020	63.70 14.07.2020	64.10 14.07.2020
X - KOORDINAAT	6541670.00	6541650.00	6541610.00	6541560.00	6541545.00
Y - KOORDINAAT	548385.00	548398.00	548415.50	548425.00	548425.00

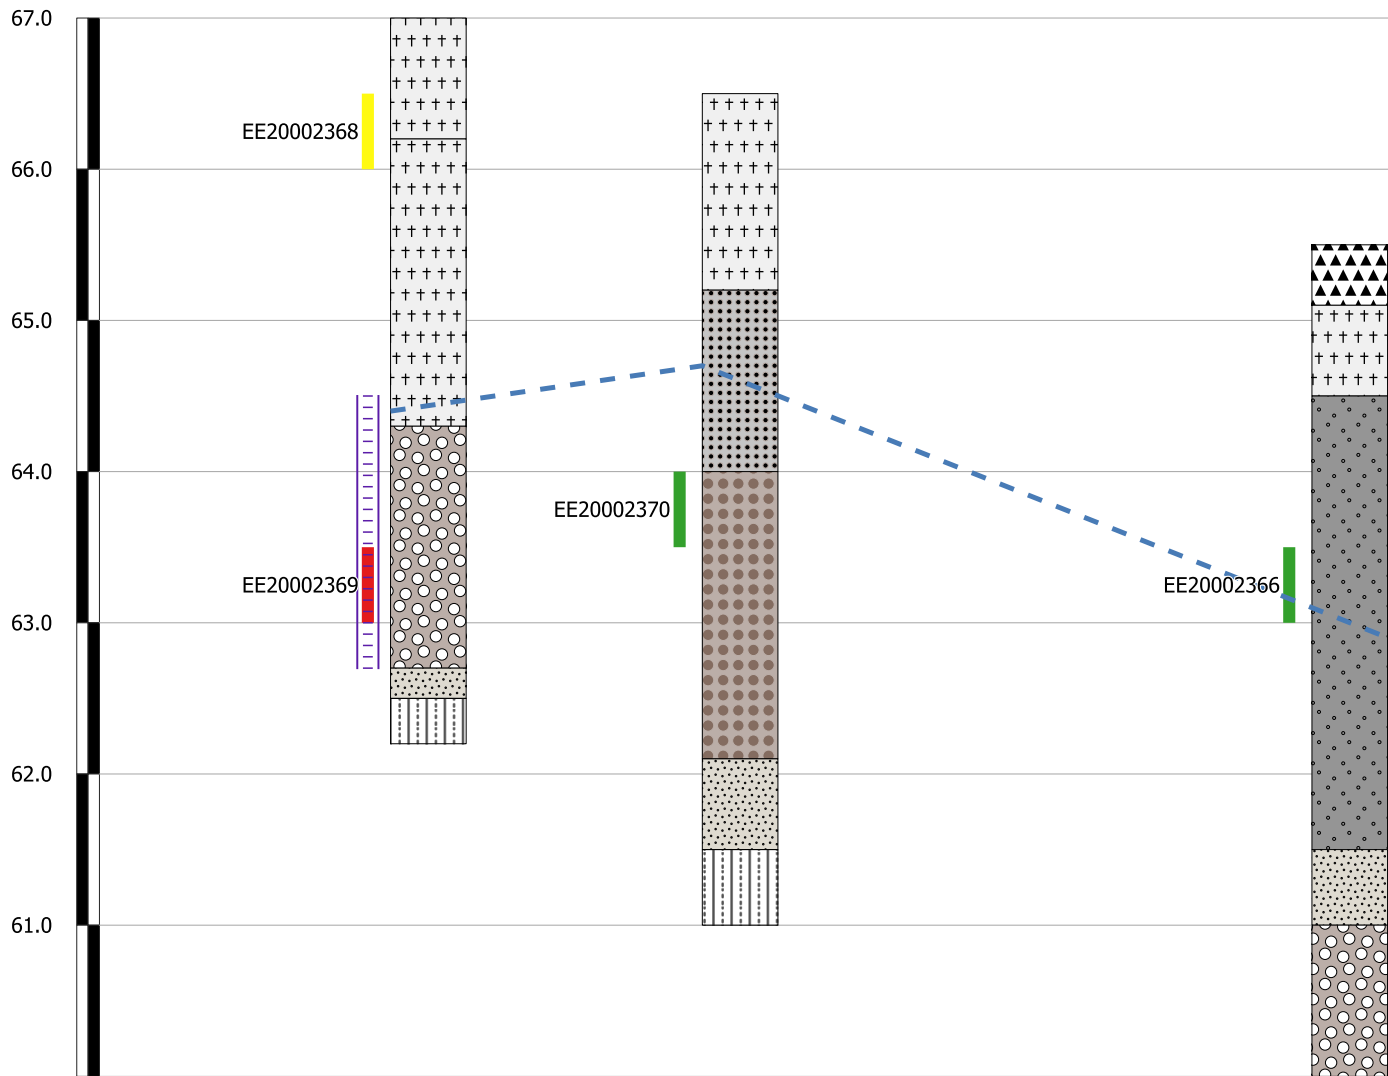
KAEVANDI TÄHIS JA NR.	9	10	7
SUUDME ABS. KÕRGUS	67.0	66.5	65.5
VAHEKAUGUS, m		20.6	40.3
PÕHJAVEE ABS. KÕRGUS/KP.	64.40 14.07.2020	64.70 14.07.2020	63.10 14.07.2020
X - KOORDINAAT	6541680.00	6541660.00	6541620.00
Y - KOORDINAAT	548480.00	548485.00	548480.00
