## Vasaristi oja (VEE1080300) vaatlus

Vaatluse aeg 27.04.25. Vaatleja Marko Vainu

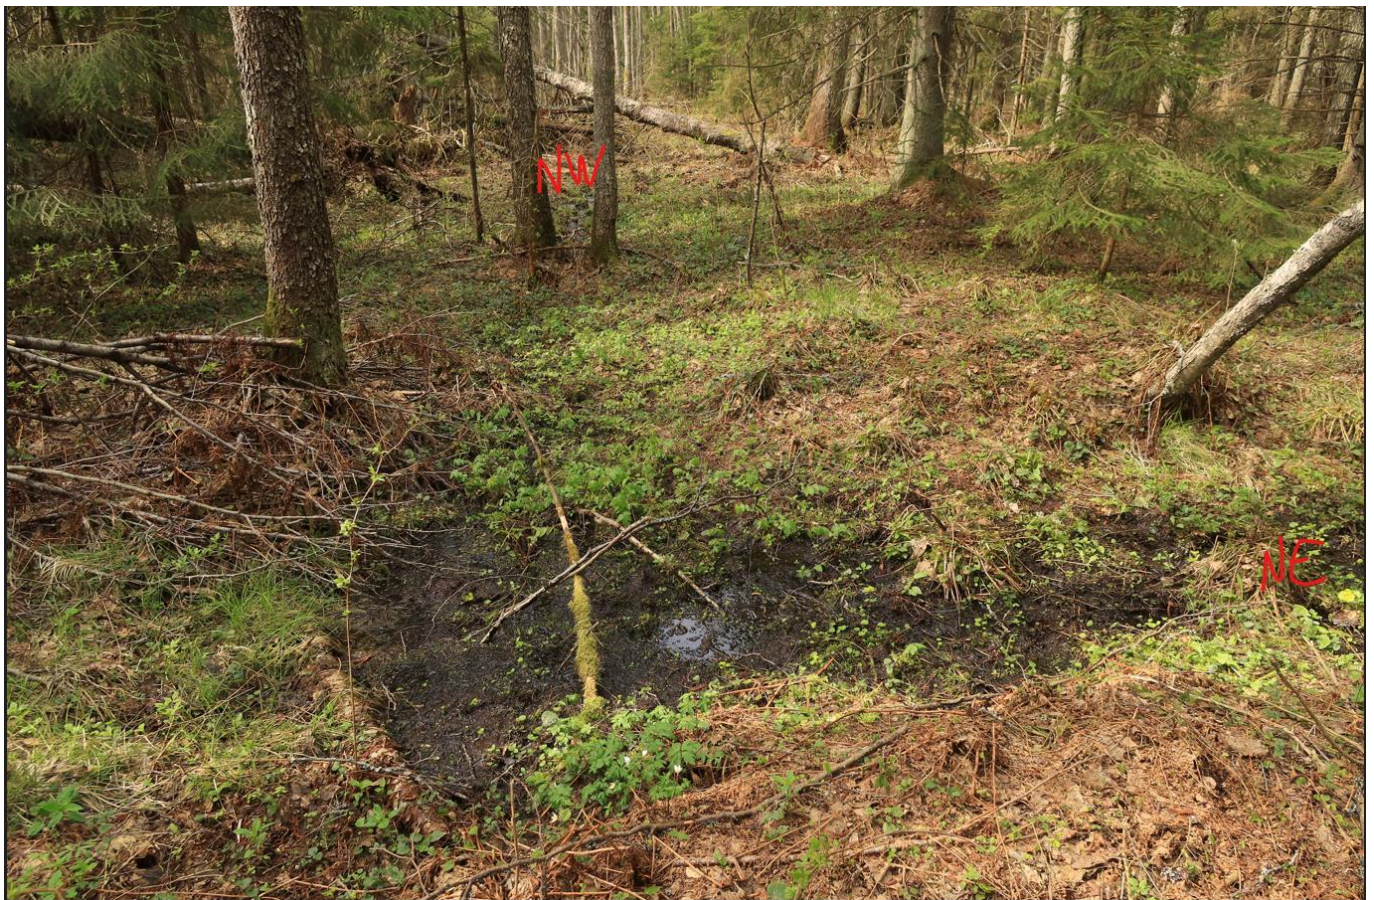
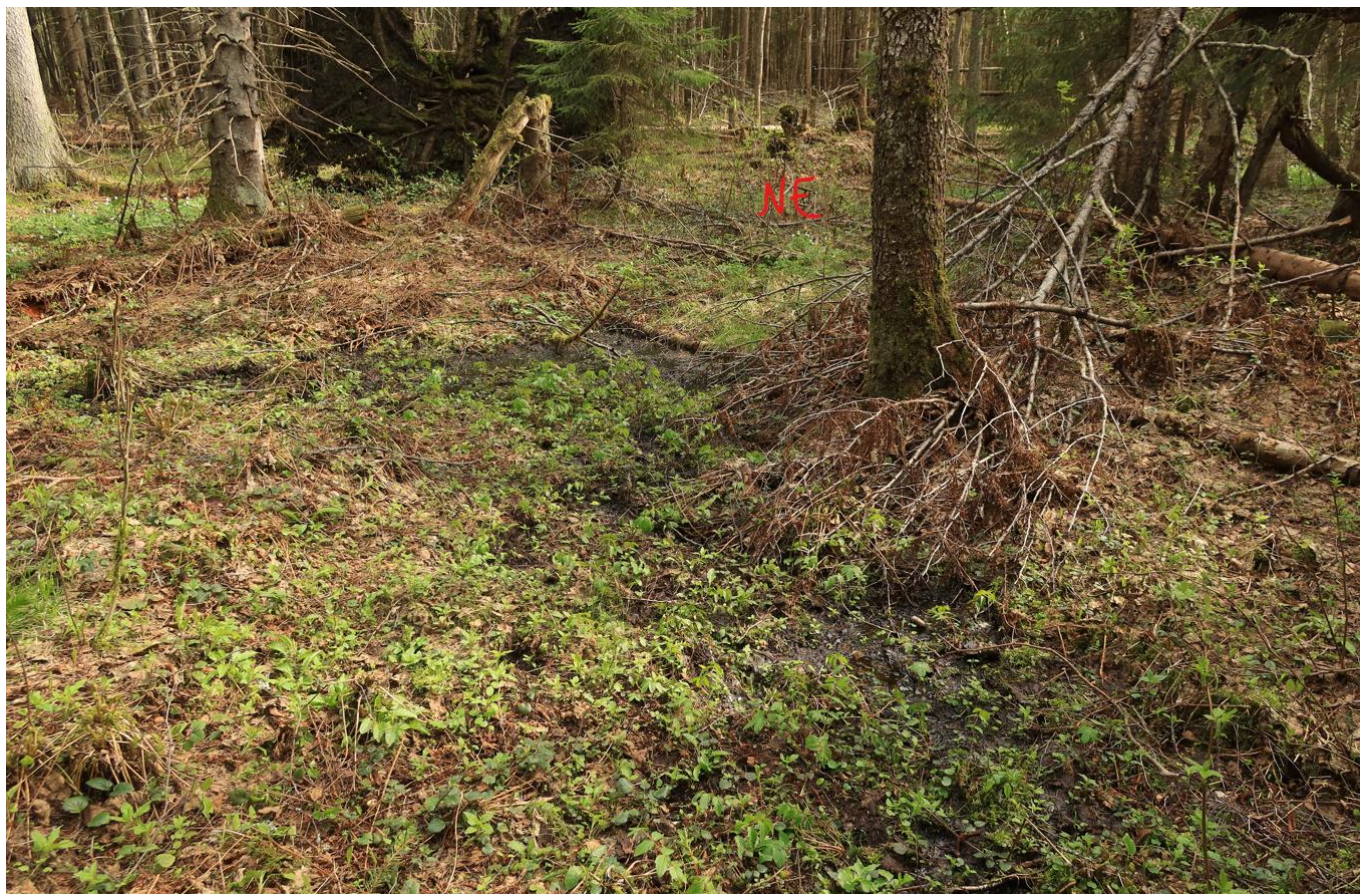
1. Praegu oja lähteks määratud punktis on niiske soonekoht, kus vett oli muda vahel imevähe. Soon jätkub tegelikult kirde poole. Voolavat vett selles polnud:

Idapoolne haru eristub ka tänapäeva reljefivarjutusel. Vaatluspunkti 1 võikski pigem käsitleda selle idapoolse haru algusena, kuna selle ja punkti 2 vahel on katkestus:

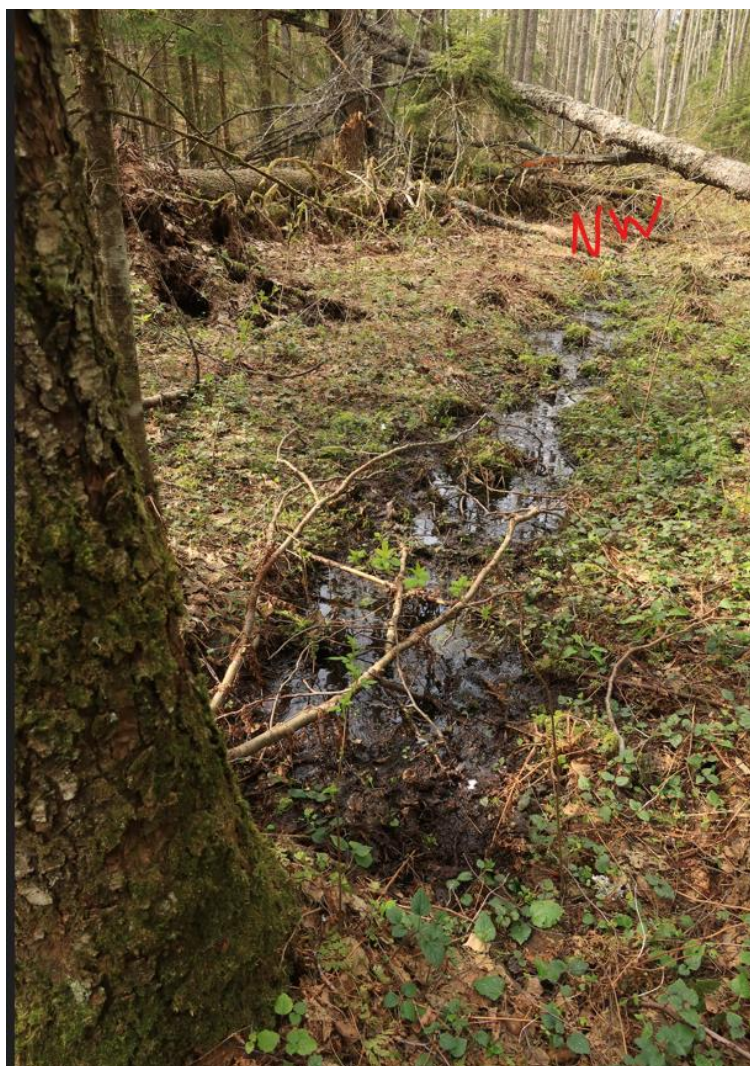
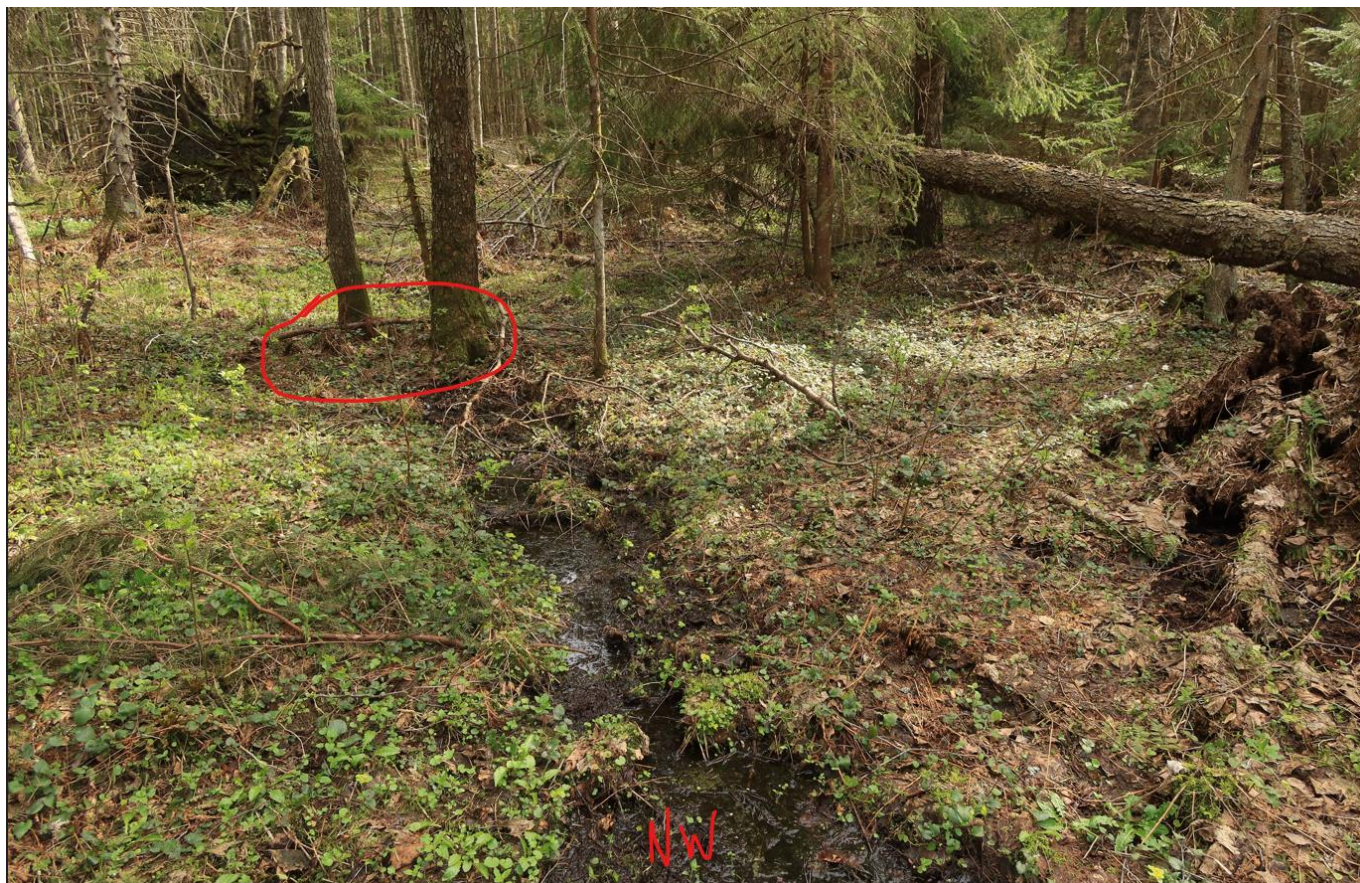
2. Siin kohas kasvavad kaks sangleppa soones sees ning ühendust punktiga 1 ei ole. Puudest loode pool oli vett soones märksa rohkem sees, aga see ei voolanud endiselt:

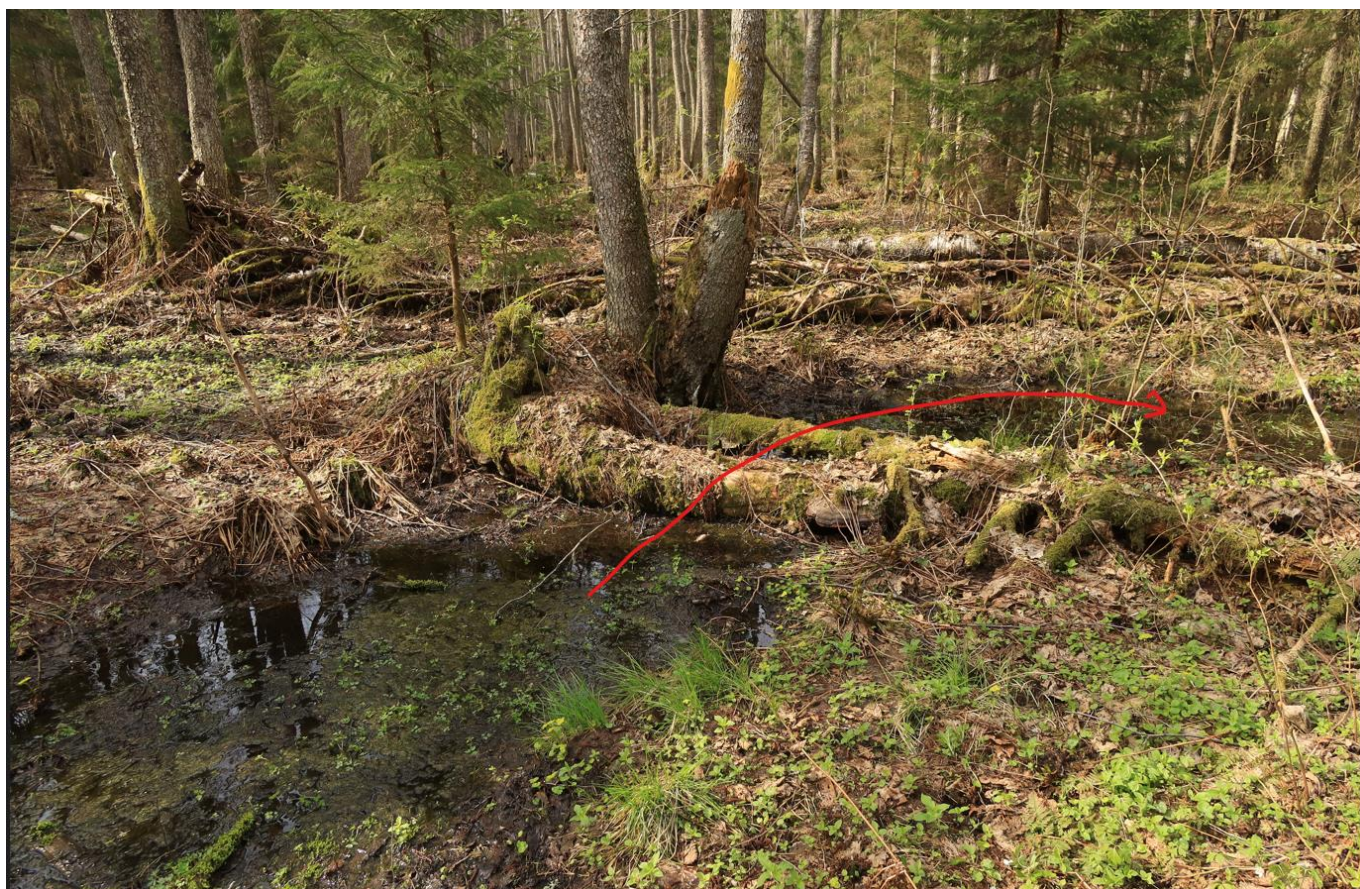
3. Käänaku peal vesi kergelt nirises:

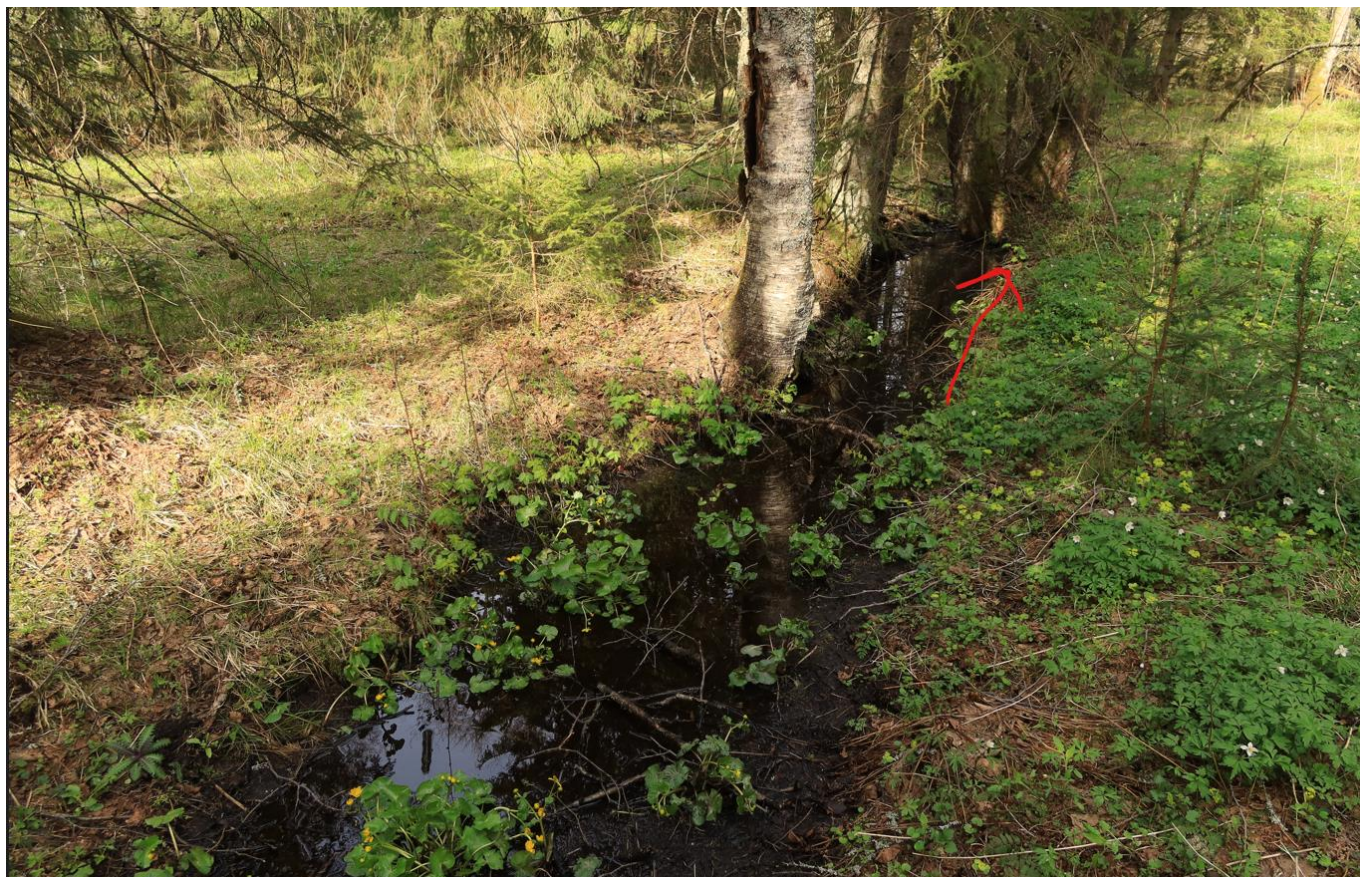
4. Vesi nirises. Võib olla muistne kraav või ammu õgvendatud looduslik soon:

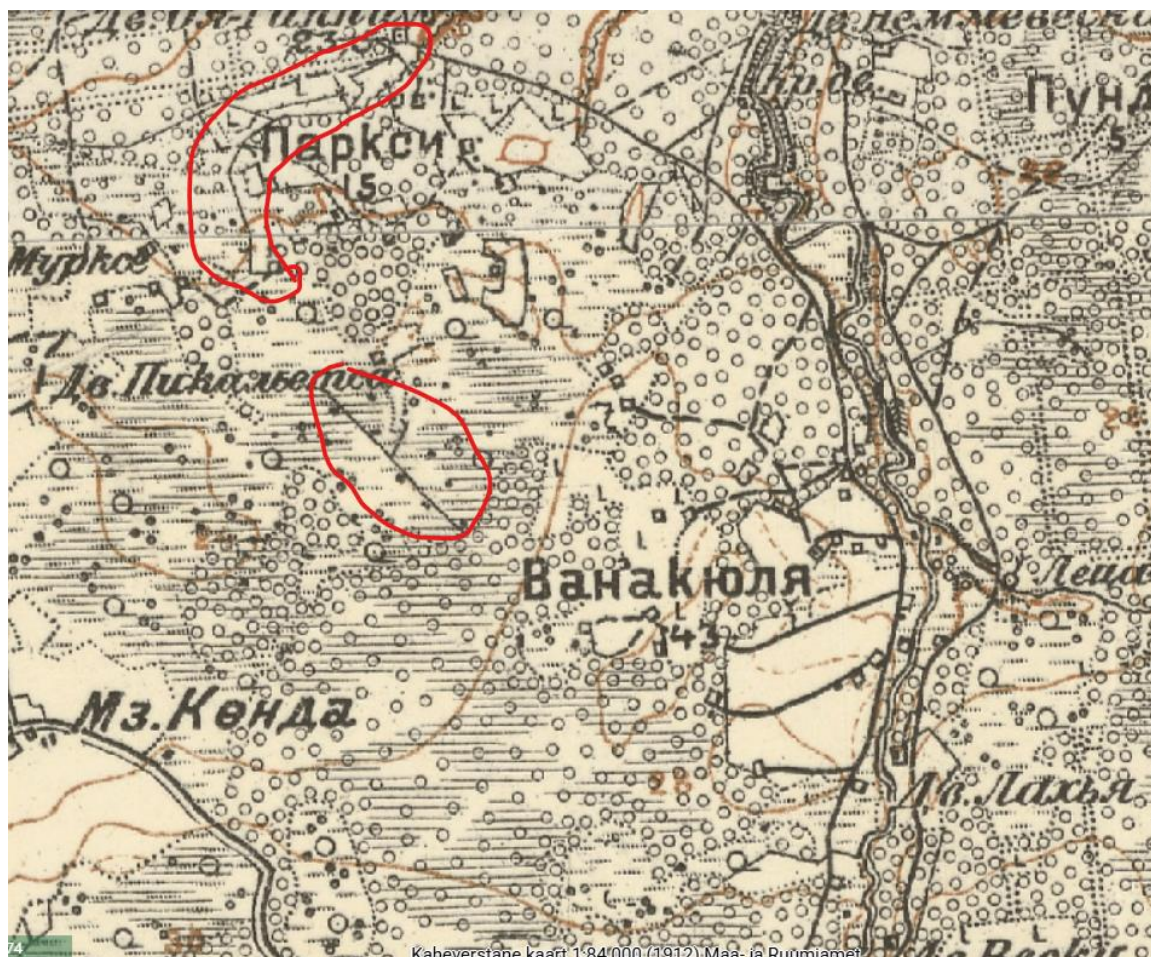
Verstastel kaartidel on Vasaristi oja kujutatud sidusana vaid Parksi küla piires. Ülesvoolu on vaid üks ühendamata sirge lõik, mis jääb vaadeldud punktidest 1,8 km kaugusele:

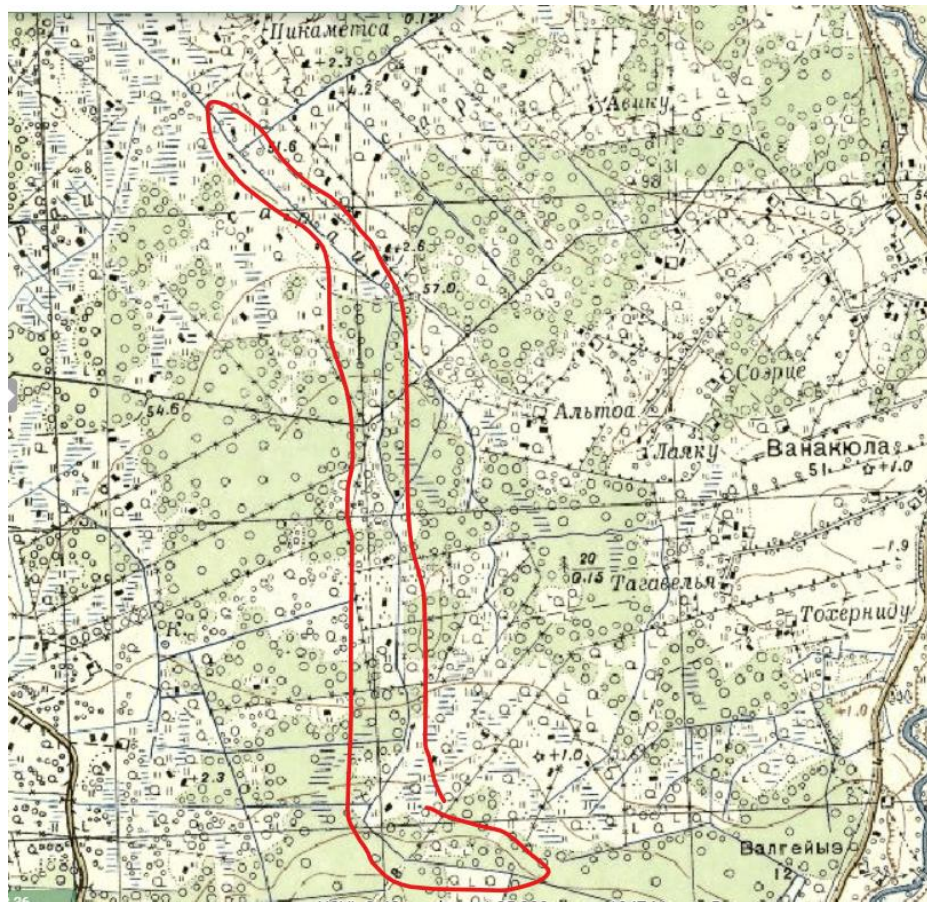
EV topokaartidel pole oja kujutatud pikemalt kui verstastel. NL 1947. aasta 1:25 000 kaardil on peal kogu tänapäeval ojaks loetav telg ning seda on kujutatud ka osaliselt looklevana. Oja telg on kujutatud kulgevat kagu poolt praegu jälgitavast teljest veelgi kaugemalt:

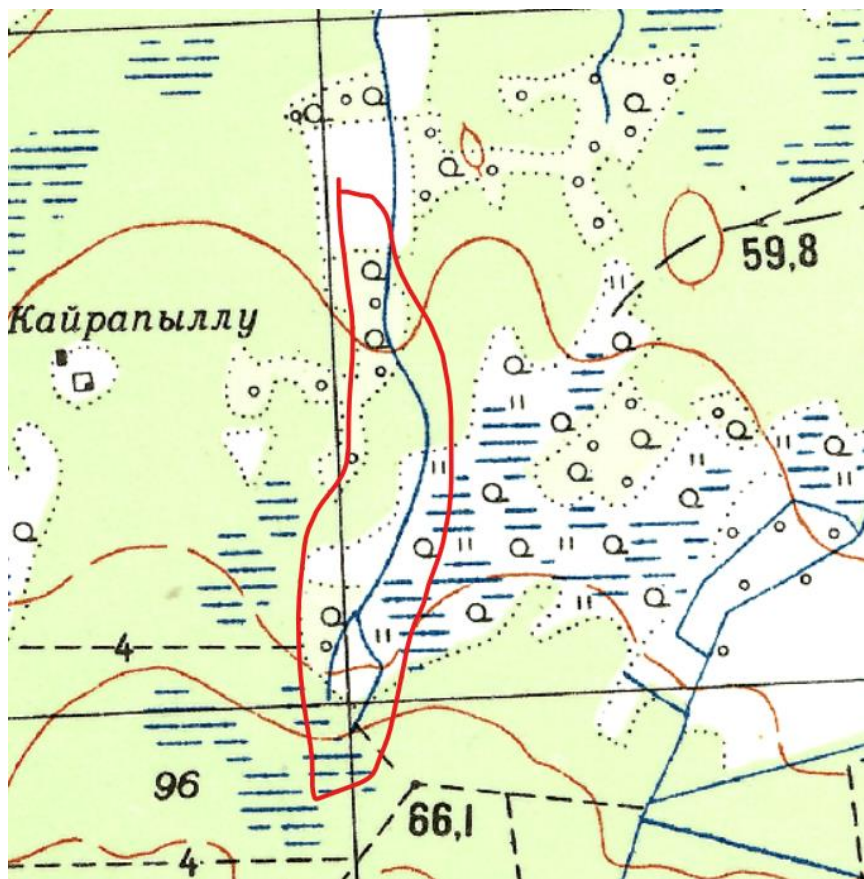
NL 1965. aasta 1:25 000 kaardil on oja ülemjooksu kujutatud enam-vähem samamoodi, nagu tänapäeval. Erinevalt tänapäevast on kujutatud ülemjooksul aga kahte haru:

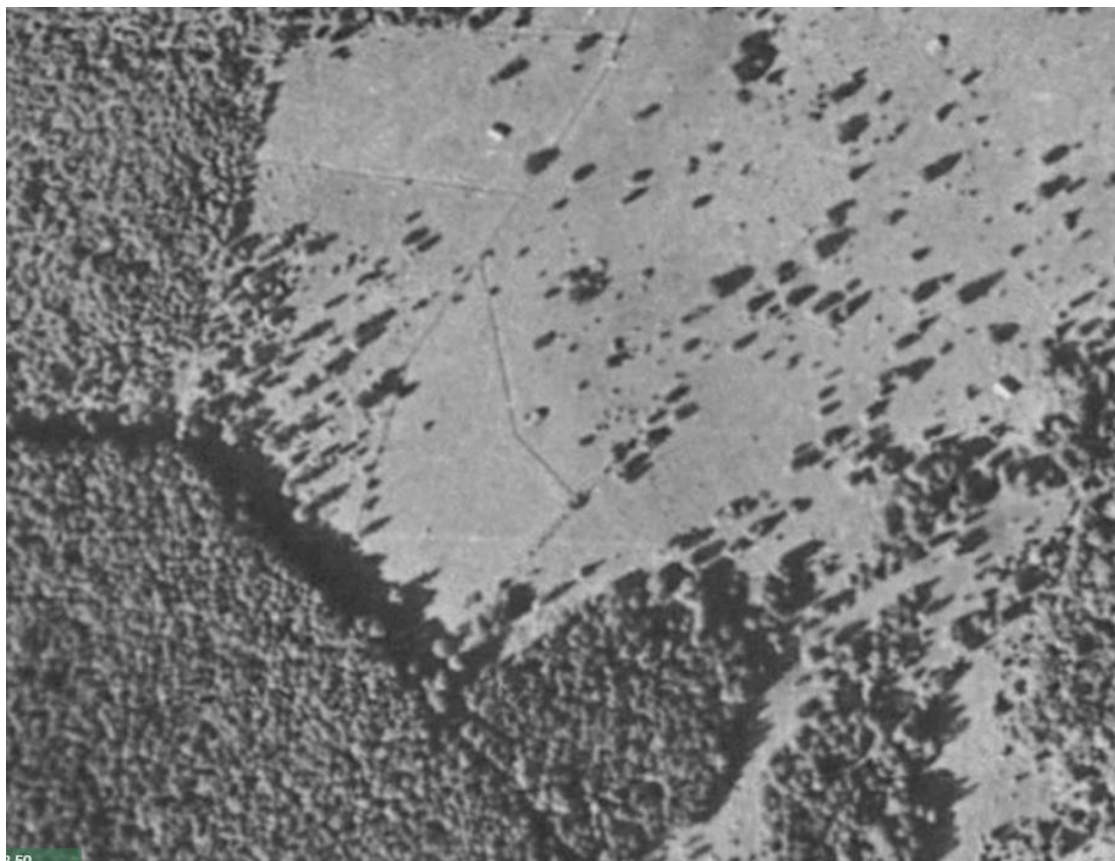
Kahte haru on näha ka 1951. aasta ortofotol:
