## **Karilatsi paisu kalapääsu projektlahendus ja selle teostus**

### **Ekspertarvamus**

Koostaja: Rein Järvekülg

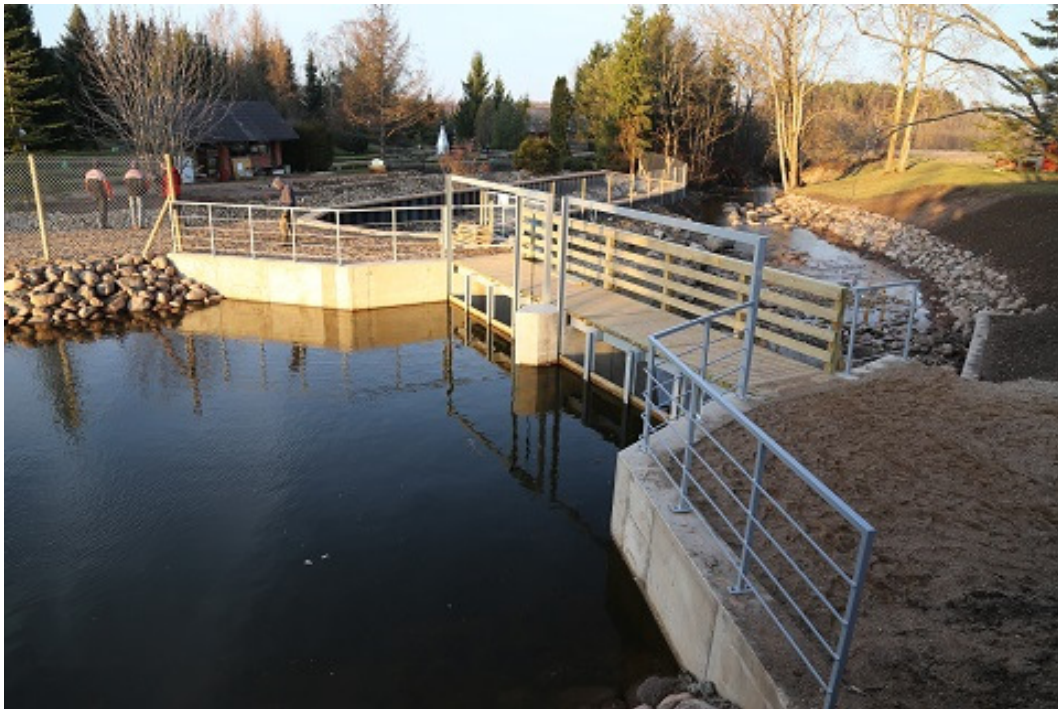
Foto 1. Karilatsi pais Leevi jõel, vaade ülavee poolelt (R. Järvekülg, 25.12.2013).

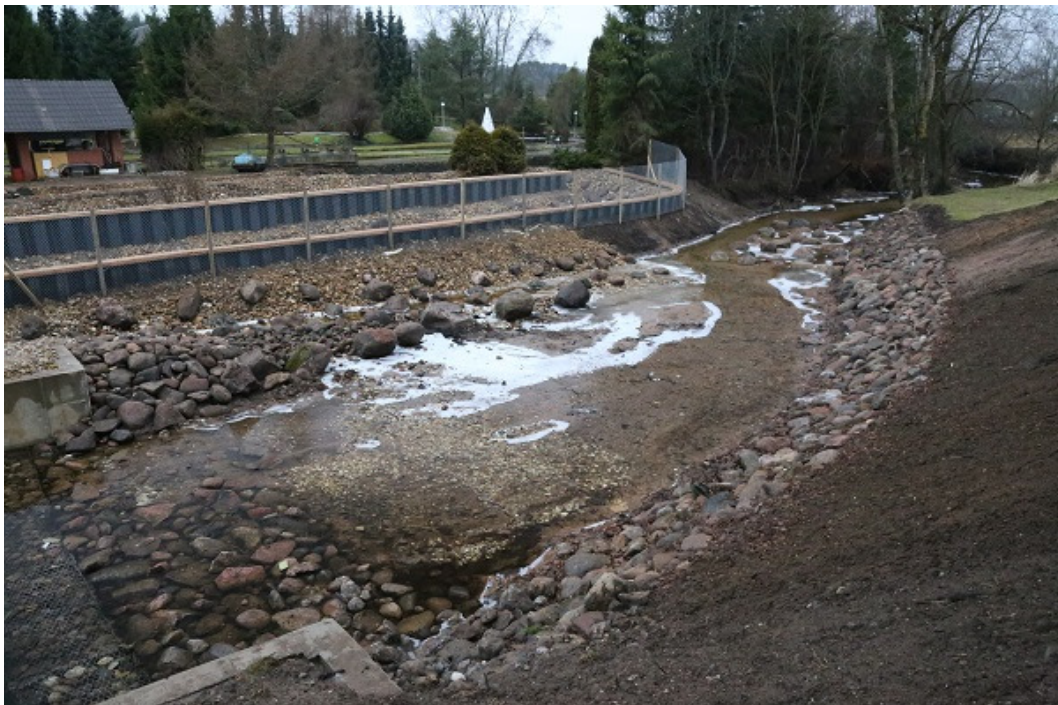
Foto 5. Leevi jõgi Karilatsi paisu all. Esiplaanil liigveelasu all olev jõesäng. Vasakult kaldalt siseneb jõkke kalapääsu väljavool (R. Järvekülg, 16.12.2013).

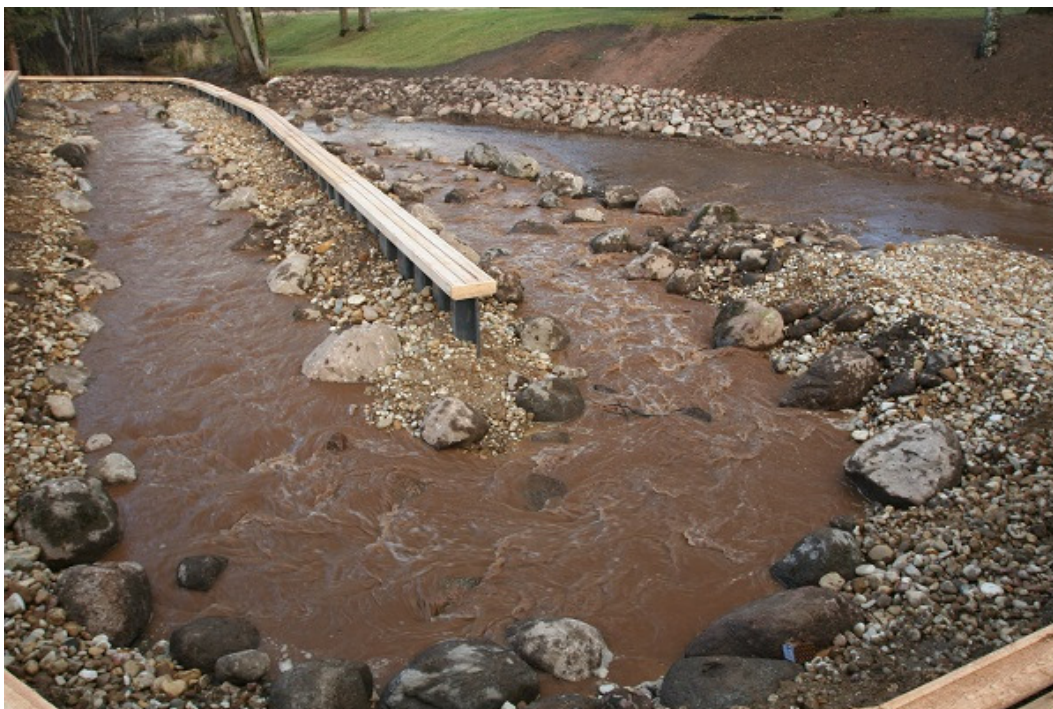
Foto 3. Karilatsi kalapääsu alumine osa enne suubumist Leevi jõkke. Vesi on sogane, kuna kalapääsu sissevoolu eest on just kõrvaldatud pinnastamm ning vesi just kalapääsu sisse lastud. Hinnanguline vooluhulk kalapääsus 0,3–0,4 m<sup>3</sup>/s (R. Järvekülg; 29.10.2013).

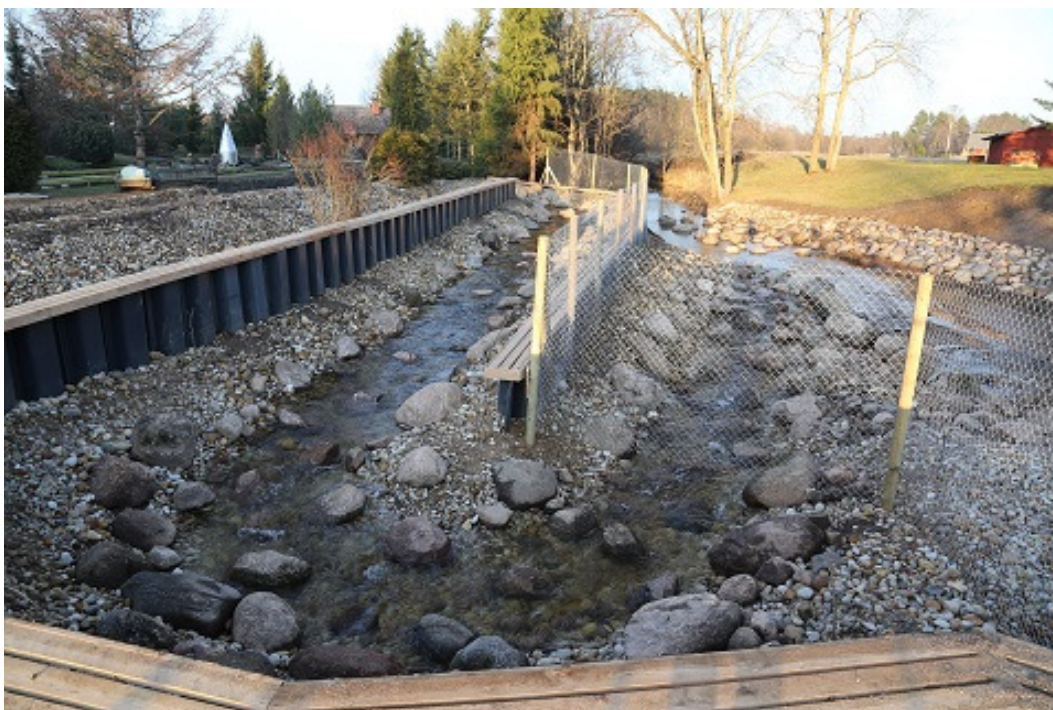
Foto 4. Karilatsi kalapääsu alumine osa 25.12.2013. Hinnanguline vooluhulk 0,1–0,15 m<sup>3</sup>/s (R. Järvekülg; 25.12.2013).

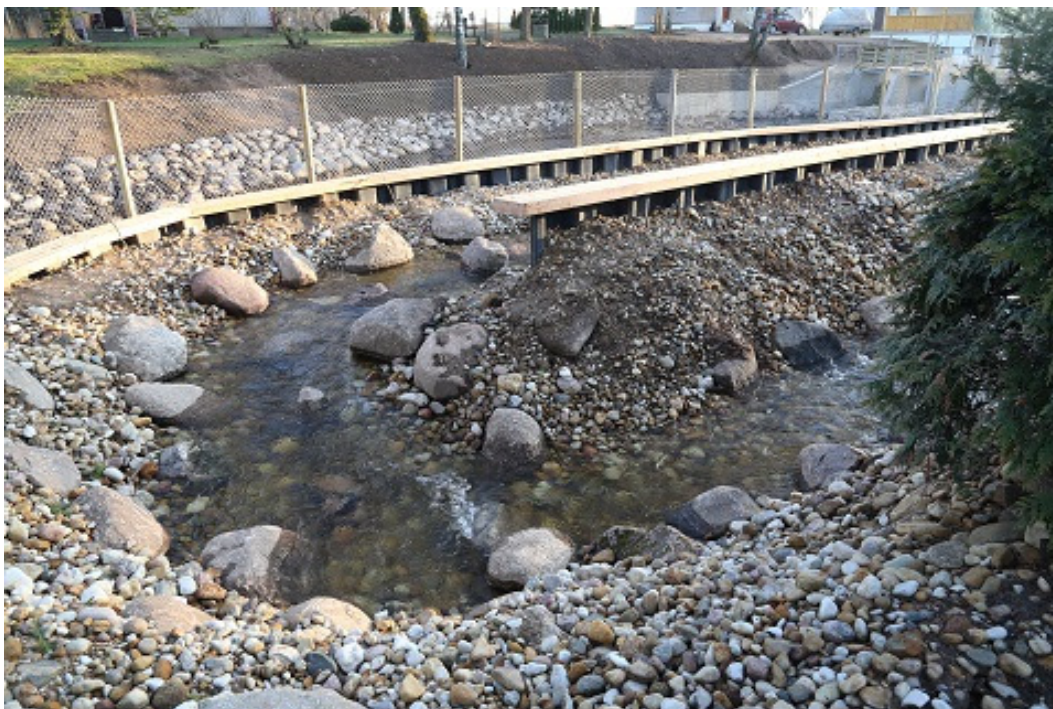
Foto 5. Karilatsi kalapääsu keskosa, parem-tagasikäänu kohal. Hüdraulilised tingimused on kalapääsus kaladele soodsad. Ka väikeste vooluhulkade korral on kalapääs kaladele põhimõtteliselt läbitav (R. Järvekülg, 25.12.2013).

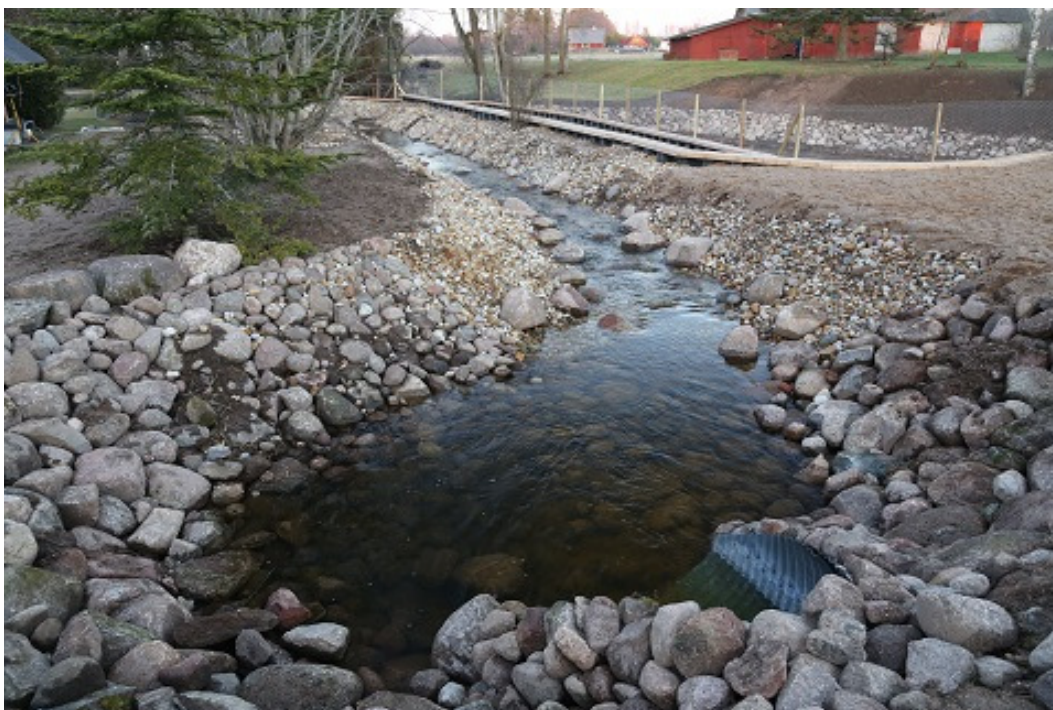
Kontrollmõõtmise andmete põhjal paikneb kalapääsu põhi sissevoolul projekteeritust ca 10 cm võrra madalamal (lisa 1) ning sāngi ristlõike on sissevoolul projekteeritust oluliselt suurem (joonis 3, lõige A-A; beež – praegune olukord, must katkendjoon – projekteeritud ristlõige, punane katkendjoon – vajalik ristlõige).

Kalapääsu projekteeritust oluliselt suurema ristlõike tõttu pääseb praegu kalapääsu liiga palju vett ning seetõttu pole jõe väikeste ja keskmiste vooluhulkade korral ( $<1 \text{ m}^3/\text{s}$ ) võimalik hoida kalamajandi toimimiseks vajalikku ülaveetaset. Vajalik ülaveetase kalamajandi normaalse veevarustuse tagamiseks on 69,00 (abs). Samas on Leevi jõe vooluhulk Karilatsi lävendis enamiku aja aastast oluliselt  $<1 \text{ m}^3/\text{s}$  (pikaajaline aastakeskmise vooluhulk  $0,8 \text{ m}^3/\text{s}$ ; aastakeskmist vooluhulka jagub tavaliselt 3–4 kuuks aastas, ülejäänud ajal on jõe vooluhulk väiksem). Olukorda on täpsemalt kirjeldatud projekteerija P. Napi poolt lisa 1.

Foto 6. Karilatsi kalapääsu ülemine osa. Ülaosa tuleks ca 35 m pikkuses lõigus korrigeerida. Tõsta kalapääsu põhja ja ahendada sāngi, sest ...

Kalapääsu normaalse töö tagamiseks enamikul ajal aastast, tuleks ümber kujundada kalapääsu ülemine osa 35 m pikkusel lõigul allpool sissevoolutruupi (joonised 1 ja 2, punktid P1–P10 ja joonis 3). Sellest ca 15 m pikkusel lõigul (vahemikus P1–P5) on vajalik veeris ja kivid eemaldada ning kujundada pinnasega õige sāngi profiil ning seejärel kivid ja veeris tagasi paigaldada. Ülejäänud osas piisab sāngi ümberkujundamiseks veerise lisamisest ja voolurahustuskivide kergitamisest.

Kirjeldatud töö tuleks ära teha pärast kevadist suurvett 2014. a. I poolel.

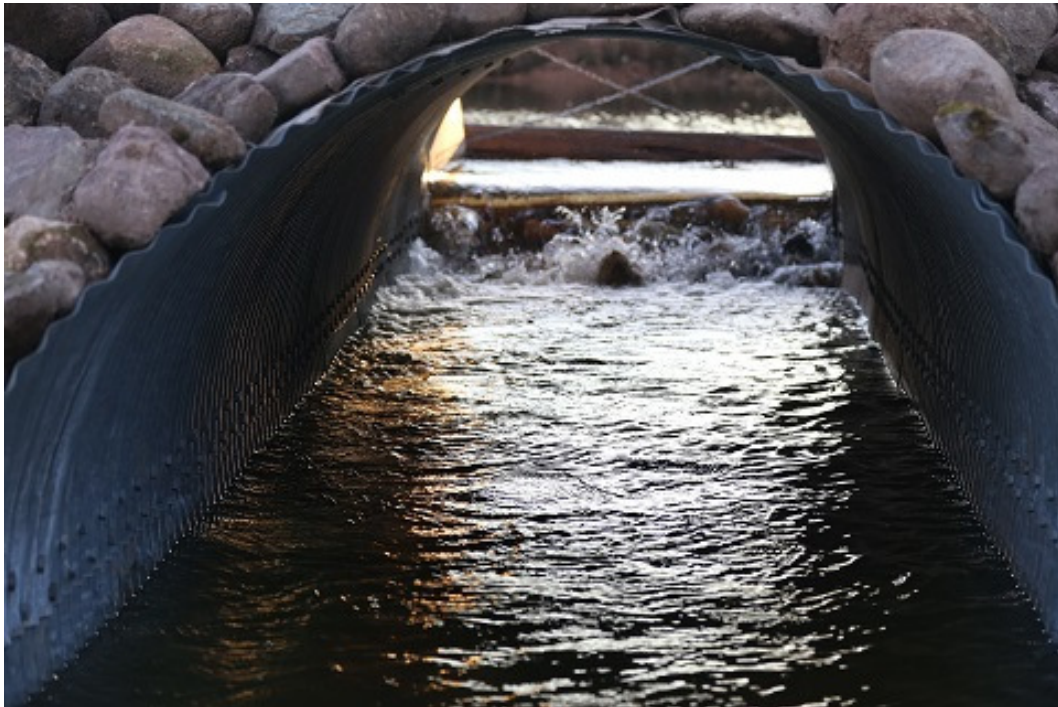
Praegu on Karilatsi kalamajandi omanikud ajutiselt lahendanud olukorra selliselt, et kalapääsu sissevoolule on ette pandud puitvarjad ning nende taha tekitatud kividest pais (fotod 7–9). Seetõttu pole kalapääs praegu kaladele läbitav või on raskesti läbitav vaid väga suurte jõe vooluhulkade korral, eeldusel, et ülemised varjad on ajutiselt eemaldatud.

Foto 7. ... muidu tuleb kalapääsu sissevool ülaveetaseme hoidmiseks tõkestada laudvarjadega. Selliselt pole aga kalapääs kaladele enamiku aastast läbitav. Varjade eemaldamise korral alaneks aga üleveetase ning kalamajandi veevarustus ei toimiks enam isevoolselt (R. Järvekül; 25.12.2013).

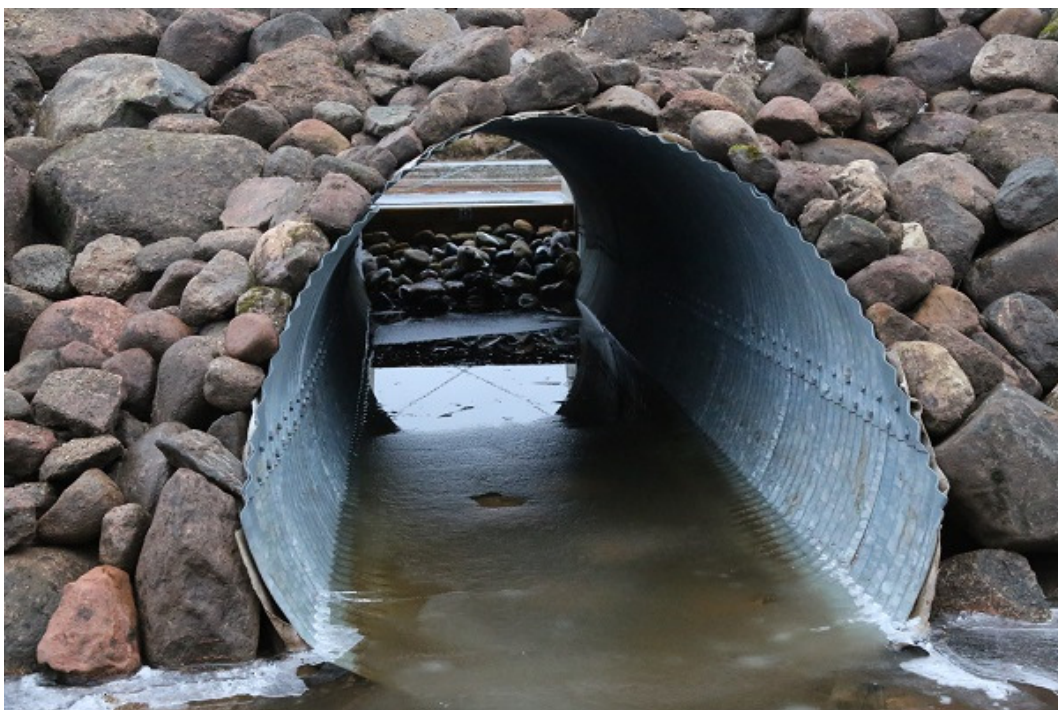
Foto 8. Kalapääsu sissevool 16.12.2013 (R. Järvekül).

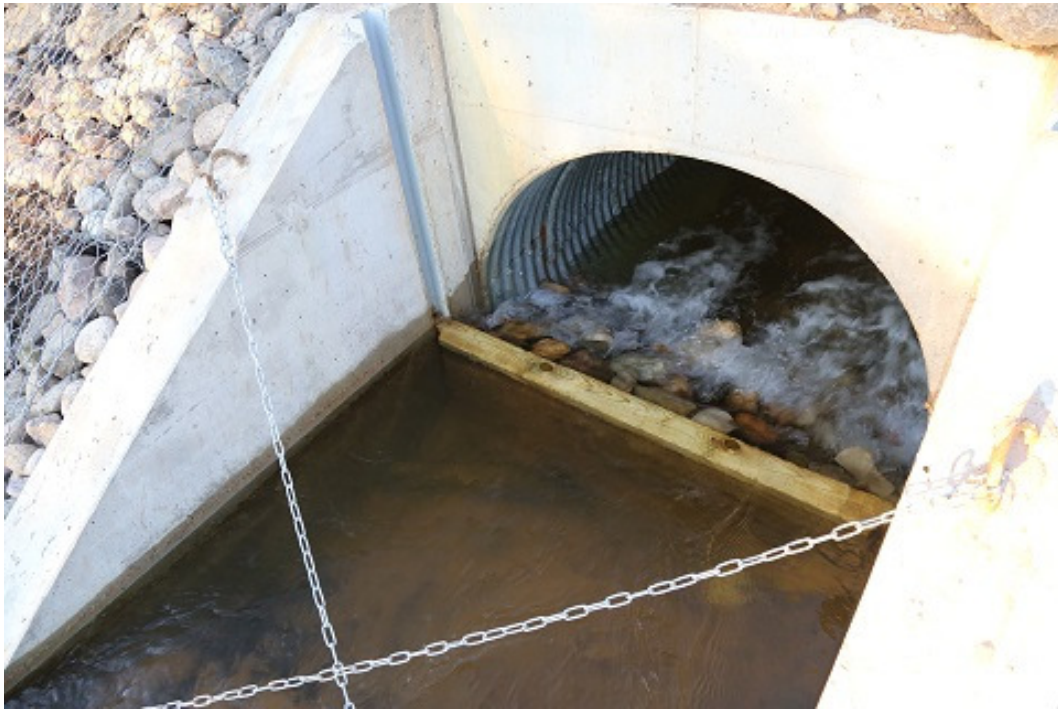
Foto 9. Kalapääsu sissevool ülavee poolelt vaates (R. Järvekül, 25.12.2013).

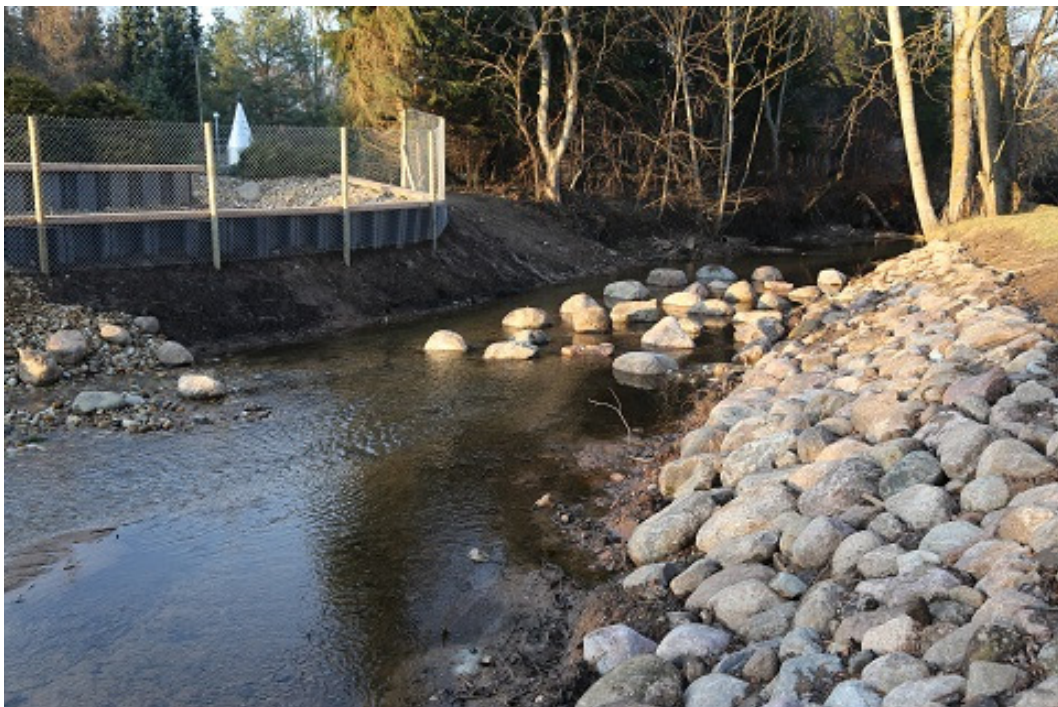
4) Projekti järgi oli Karilatsi paisu alla jõesängi ettenähtud rajada koelmuala. Koelmuala asukohta allpool kalapääsu väljavoolu on toodud valmis suuremad kivid ja asetatud need jõkke. Et koelmuala lõpetada, selleks oleks vajalik tuua juurde 4–5 m<sup>3</sup> väiksemaid kive (ø 0,2–0,4 m) ning 7–8 m<sup>3</sup> kiviaknast (ø 20–60 mm) ning need ihtüoloogiga koos jõkke paigaldada. Eelnevalt tuleks taastada jõe alavee taset tõstev künnis jões ca 15 m allpool paisu. Muidu puudub rajataval koelmualal piisav veetäide.

Foto 10. Koelmuala Karilatsi paisu all peab hakkama paiknema jões vahetult allpool kalapääsu väljavoolu (suured kivid tagaplaanil jõesängis). Et koelmuala lõpetada, selleks oleks vajalik tuua juurde 4–5 m<sup>3</sup> väiksemaid kive (ø 0,2–0,4 m) ning 7–8 m<sup>3</sup> kiviaknast (ø 20–60 mm) ning need ihtüoloogiga koos jõe paigaldada. Eelnevalt tuleks aga tõsta jõe alavee taset taastades künnise jões ca 100 m allpool paisu (R. Järvekül; 25.12.2013).

Alaveetase tuleks tõsta tagasi vähemalt endisele kõrgusele. Selleks tuleb taastada ehituse ajal likvideeritud künnis jões ca 100 m allpool paisu.
