## Poksi järve VEE2144250 vaatlus

Vaatleja Marko Vainu, vaatluse aeg 19.07.23.

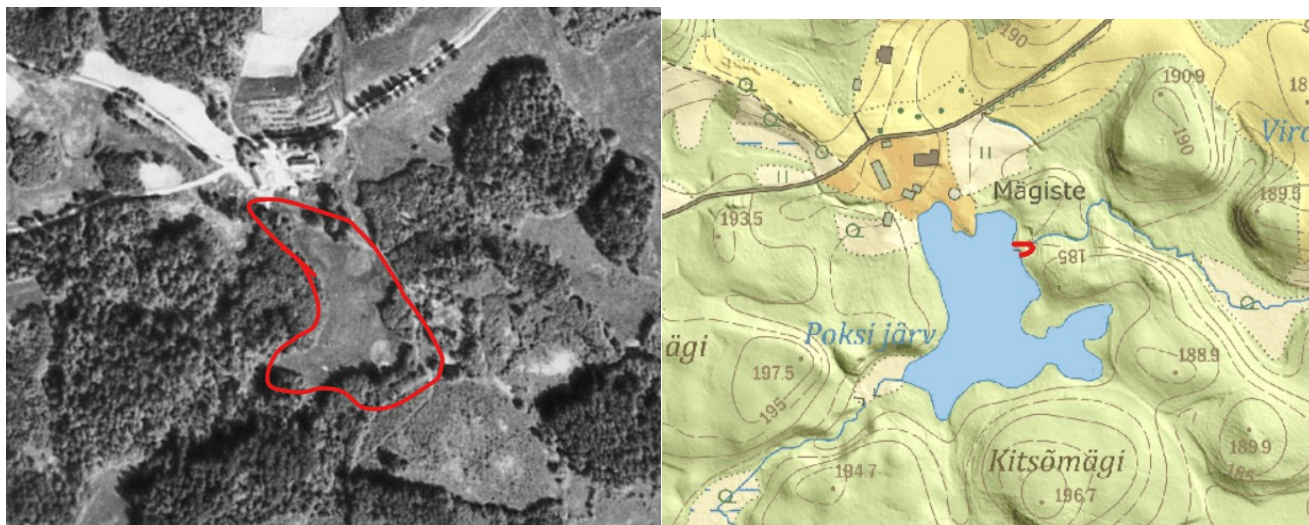
Tüüp EELISes: varem looduslik järv, alates 2023. mai lõpust paisjärv, sest seda pole veel ka 1981. aasta ortofotol ning järv asub registrisse kantud vooluveekogul. Pais EELISes puudub.

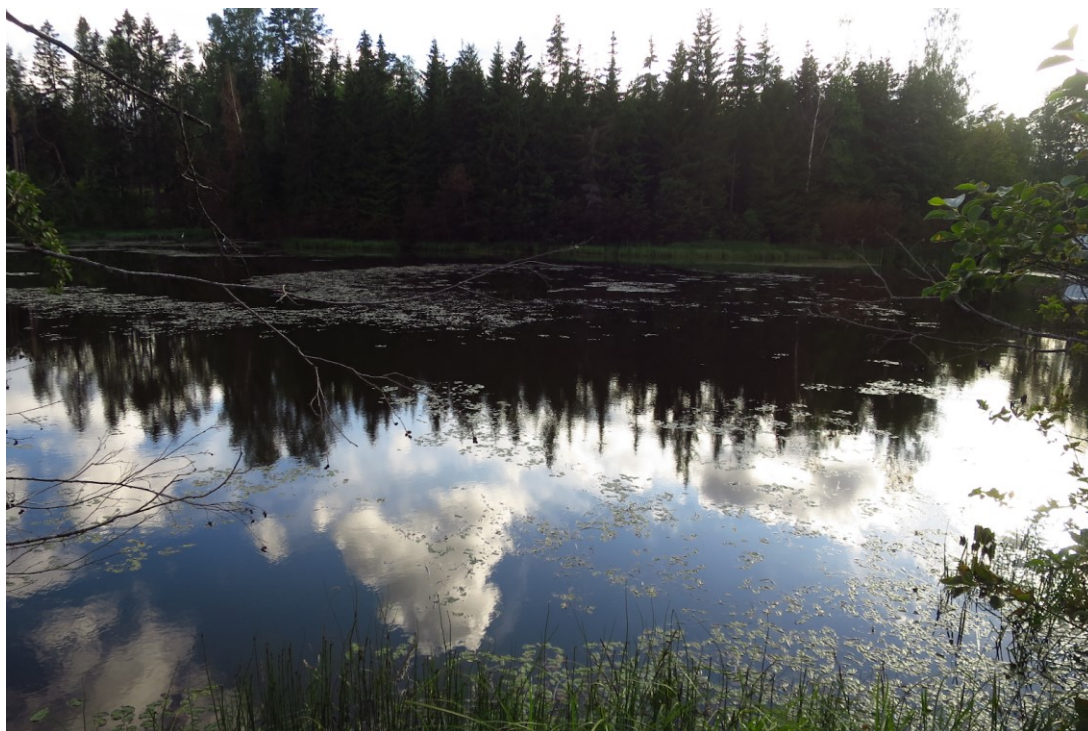
Järv on olemas ja korralik:

Järvest voolab läbi EELISesse registriobjektina kantud Mallika oja.

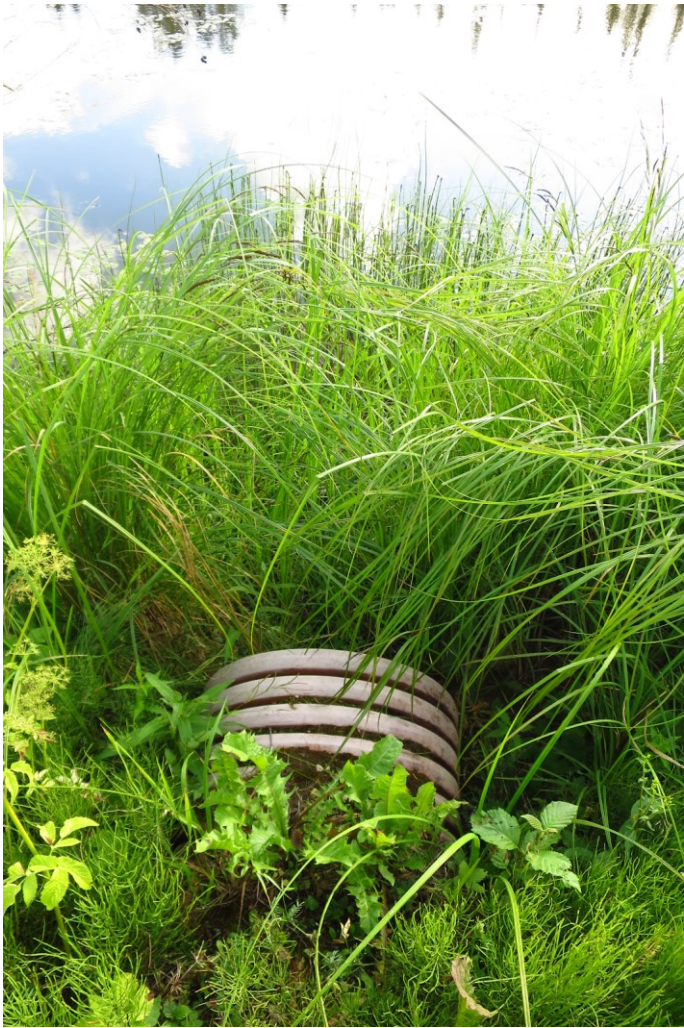
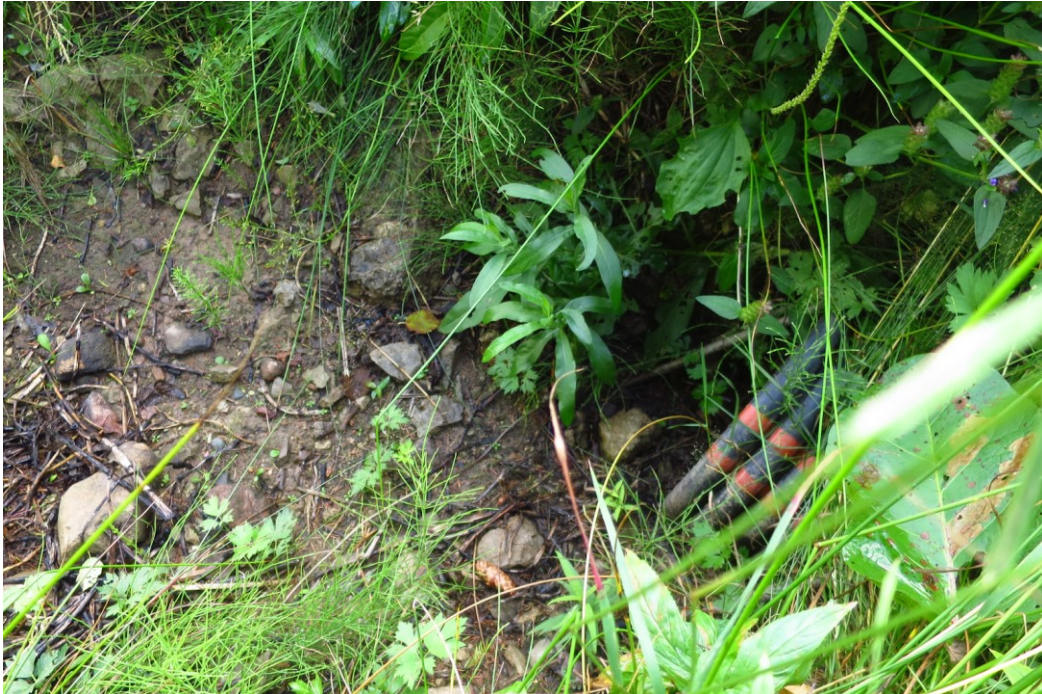
Järve hoiab üleval kirdesoppi rajatud pinnasevall. Väljavool on sealt samast, kuhu see ka põhikaardil märgitud on. Järvest läheb 5 m vahega välja kaks sirget toru (**mitte üks, nagu põhikaardil**). Põhjapoolsem on suurema läbimõõduga ja asub kõrgemal (ülemine pilt). Lõunapoolsem on väiksema läbimõõduga ja asub madalamal (alumine pilt). Vaatluse ajal vesi kummagi toruni ei ulatunud:

Järeldus: Kuigi järve hoiab üleval vaid pinnasevall ning ülevool on ajutine ja läbi sirge toru, asub järv EELISesse kantud vooluveekogul, mistõttu on paisutatav vooluveekogu formaalselt olemas. Seega on korrektsem lugeda järv jätkuvalt **paisjärveks** ja **kanda pais EELISesse**.

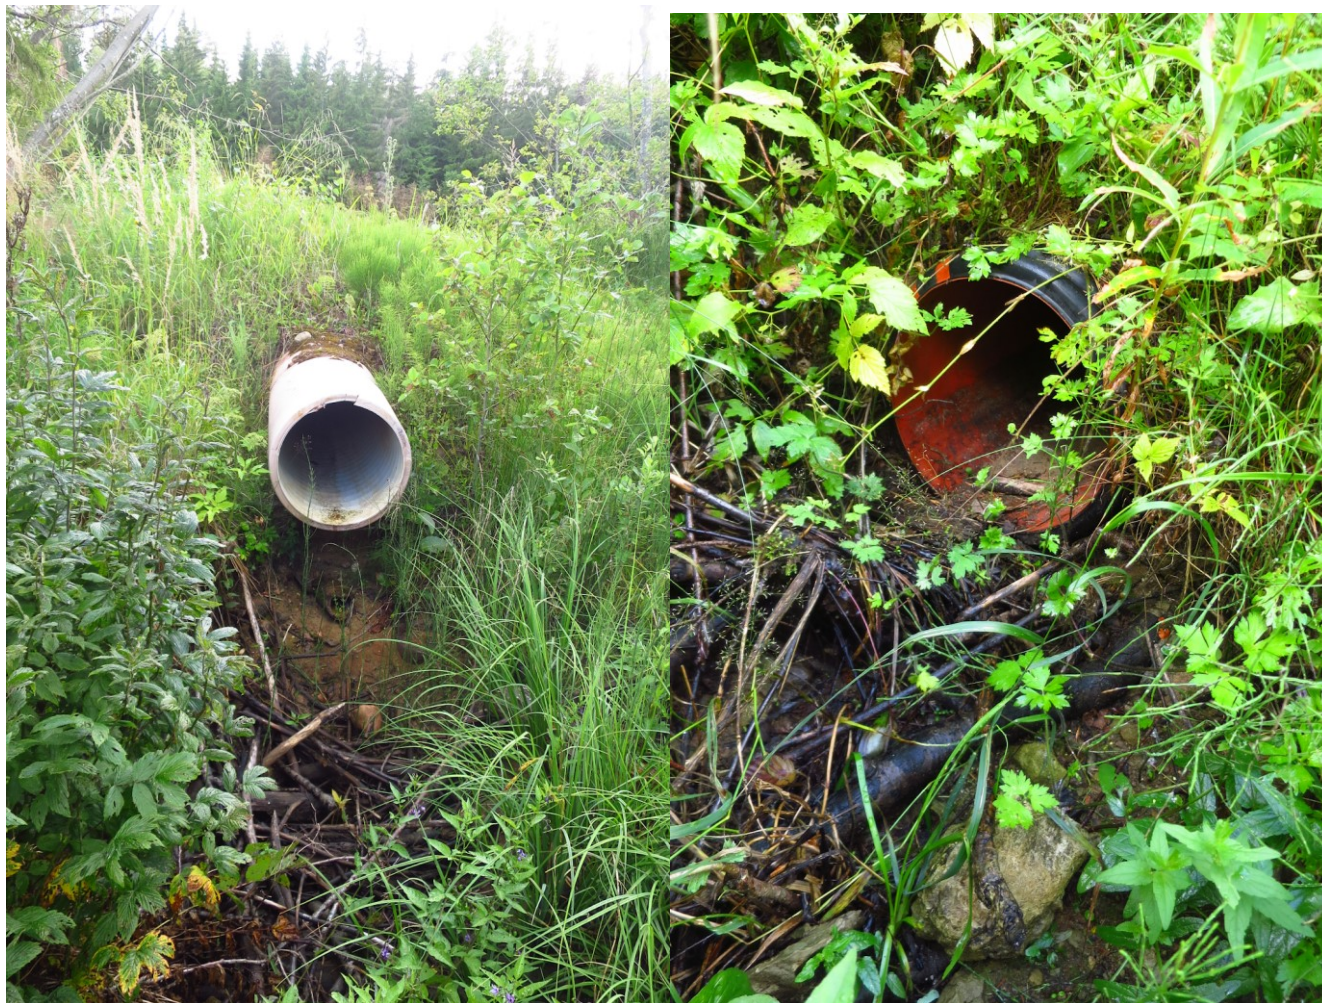
Alavee poolel asub põhjapoolse toru ots voolunõva põhjast meetri kõrgusel (vasakpoolne pilt), lõunapoolse toru ots on aga voolunõva põhjas (parempoolne pilt):

Vaatluse hetkel järvest ja seega Mallika ojust väljavoolu polnud. Järvest allavoolu kulges raiesmikul aga hästi jälgitav kivine ojasäng.
