Punsu oja (VEE1081200) ülemjooksu vaatlus

Vaatluse aeg 04.05.25 ja 18.05.25. Vaatleja Marko Vainu

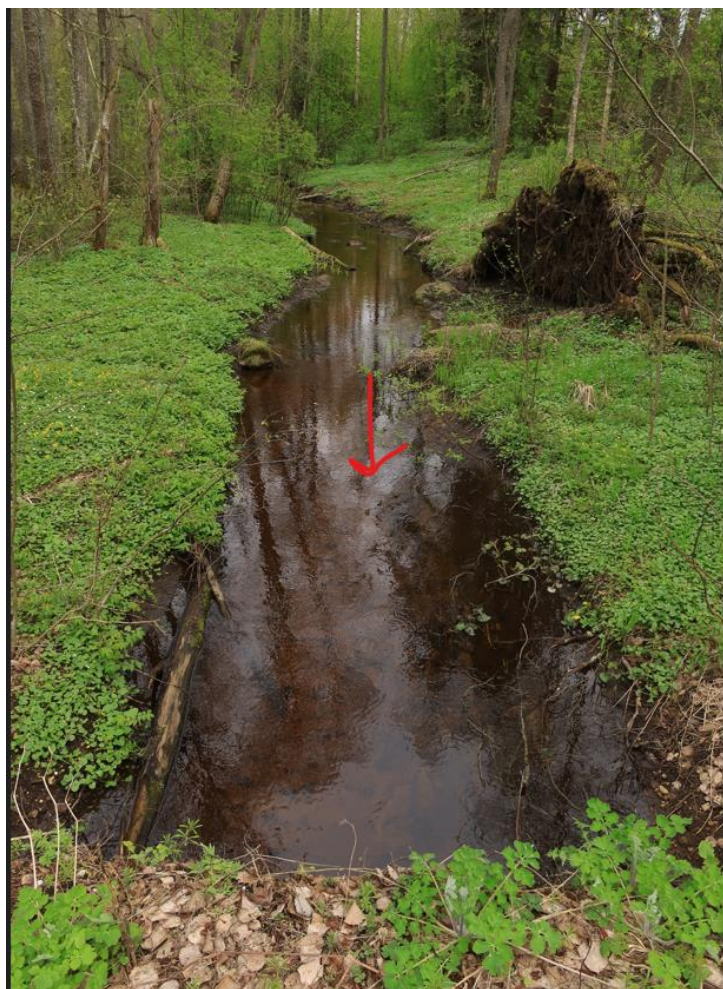
1. Sügavas orus voolas veerohke oja:

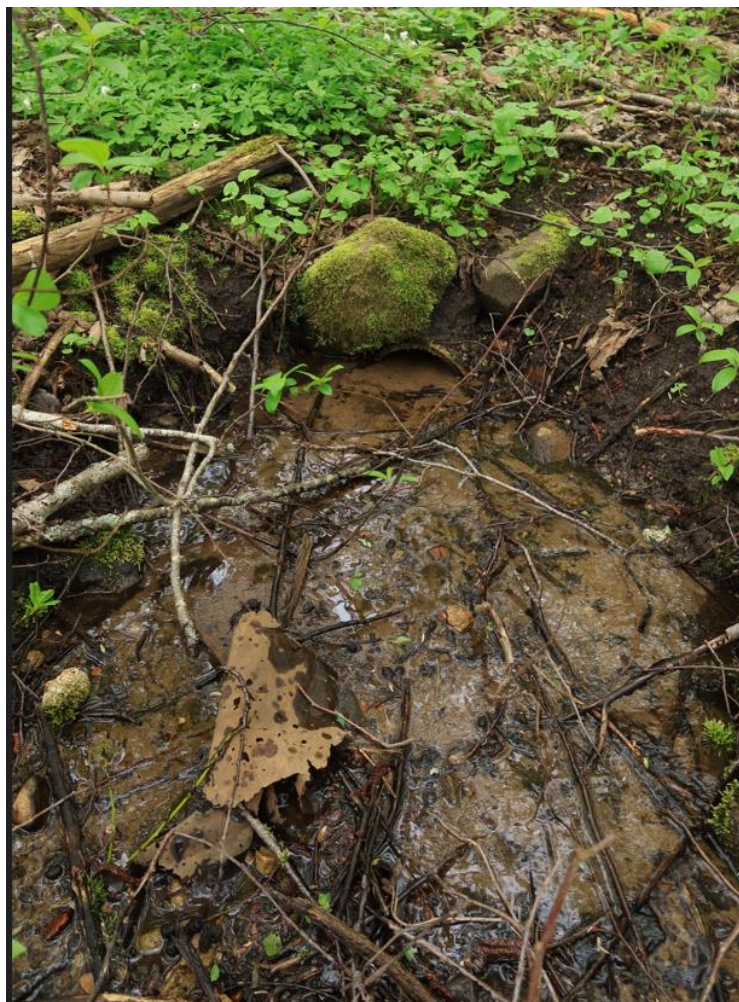
3. Oruveeru ülemises osas on kolmveerandi ulatuses pinnase sees olev toru, millest voolas välja selget vett. SEC oli $207 \mu\text{S}/\text{cm}$, pH 6,7, seega pole solk:

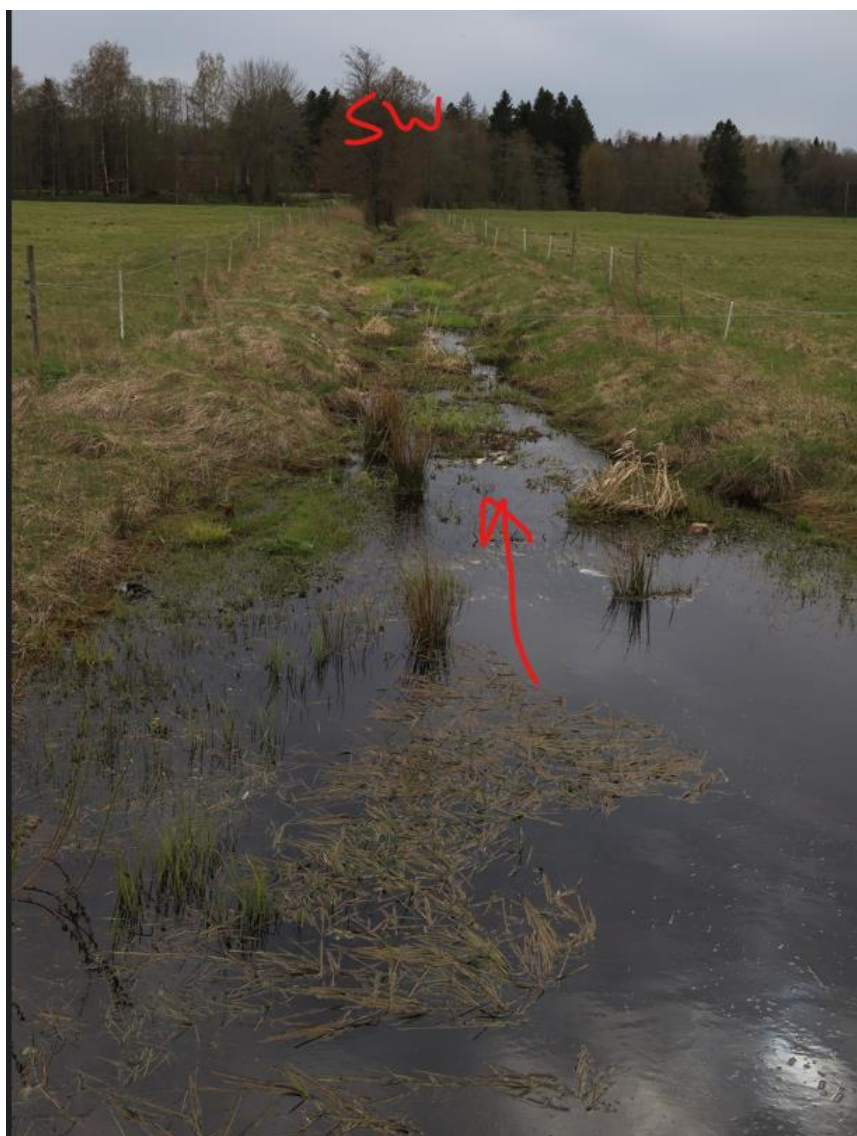
6. Kõige rohkem vett voolas lõunast. Põhjast ja idast tulevad nired olid tagasihoidlikumad. Edela poole kulgeb lai, kraavilik veekogu, kus vooluhulk tundus olevat märkimisväärselt väiksem, kui punktis 4:

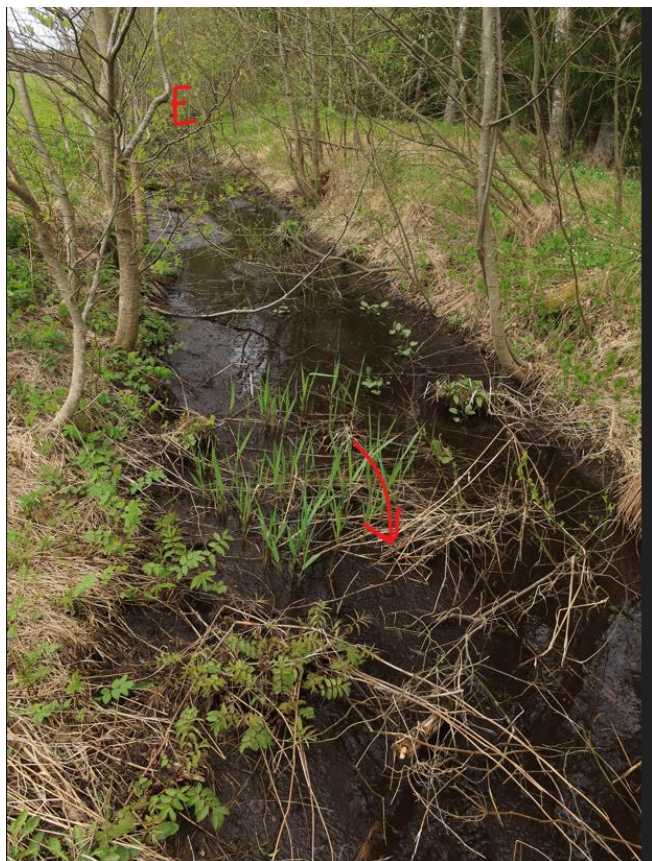
11. Ühinevad üsna sarnased kraavid. Idapoolsest voolas ka omajagu vett, kuigi lõunast tuli pigem rohkem:

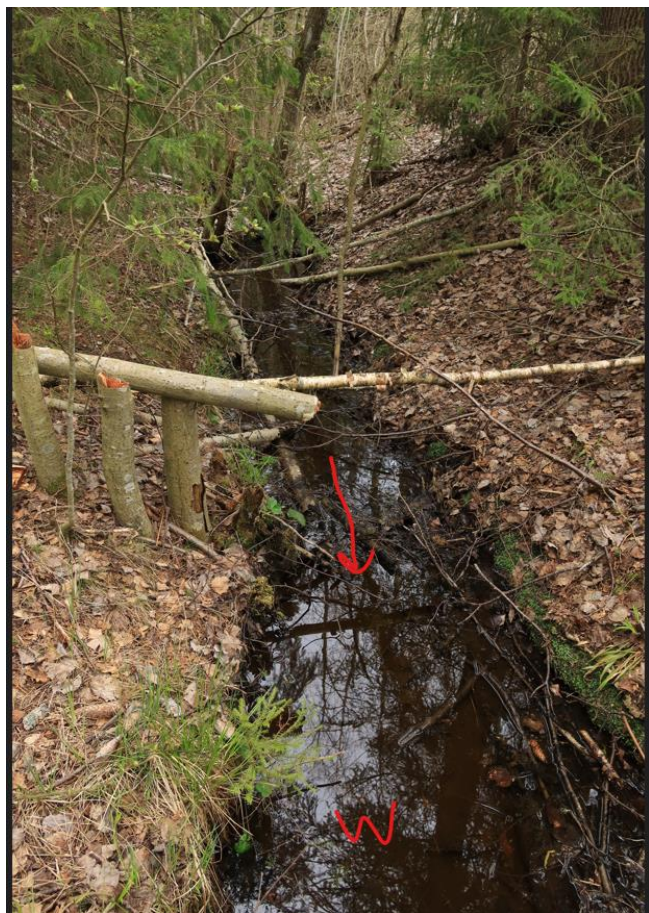
15. Vesi nirises, aga morfoloogiliselt nägi välja täiesti kraavilik:

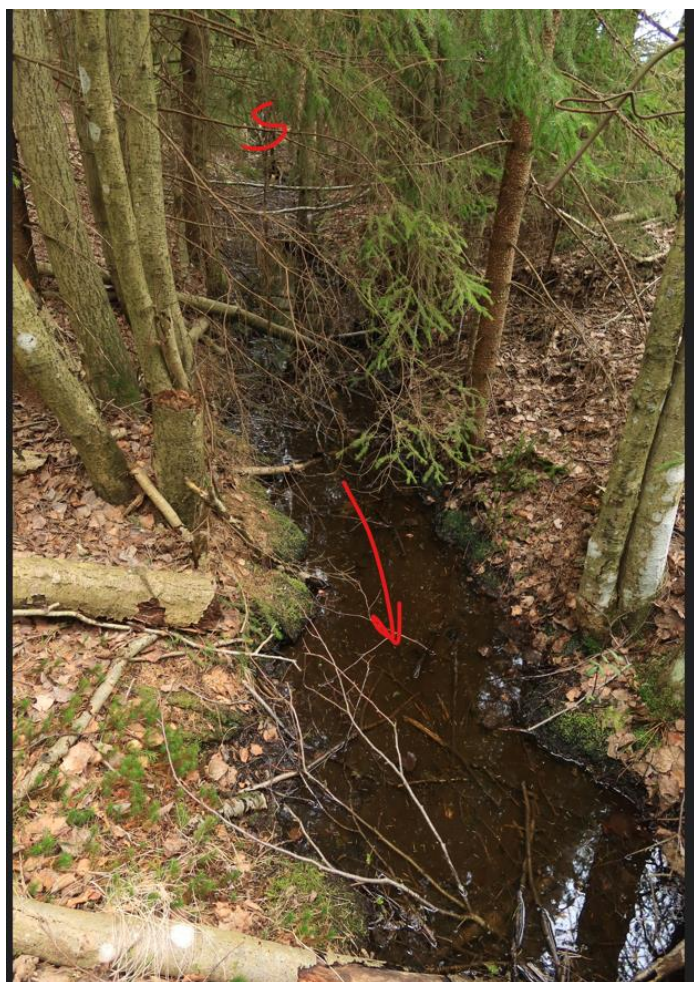
16. Endiselt vesi nirises trapetsikujulise ja pooleteise meetri sügavuse kraavisüvendi põhjas. Nägi välja pigem kui karjamaa piirdekraav kui oja. Kaugemale lõuna poole ei läinud:

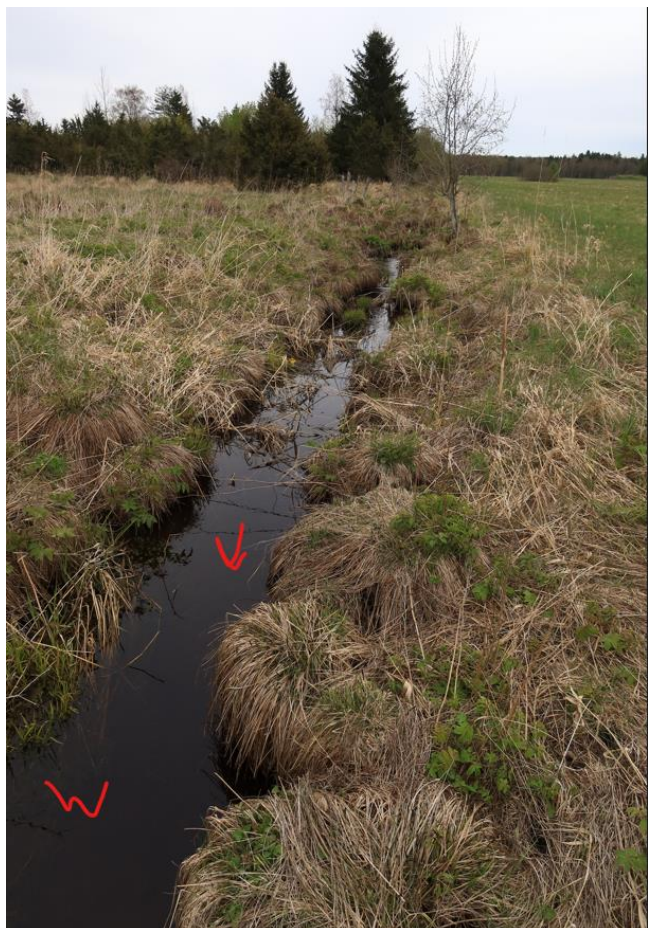
17. Kitsas ojake voolas karjamaa servas. Kohati kasvasid tarnamättad sees:

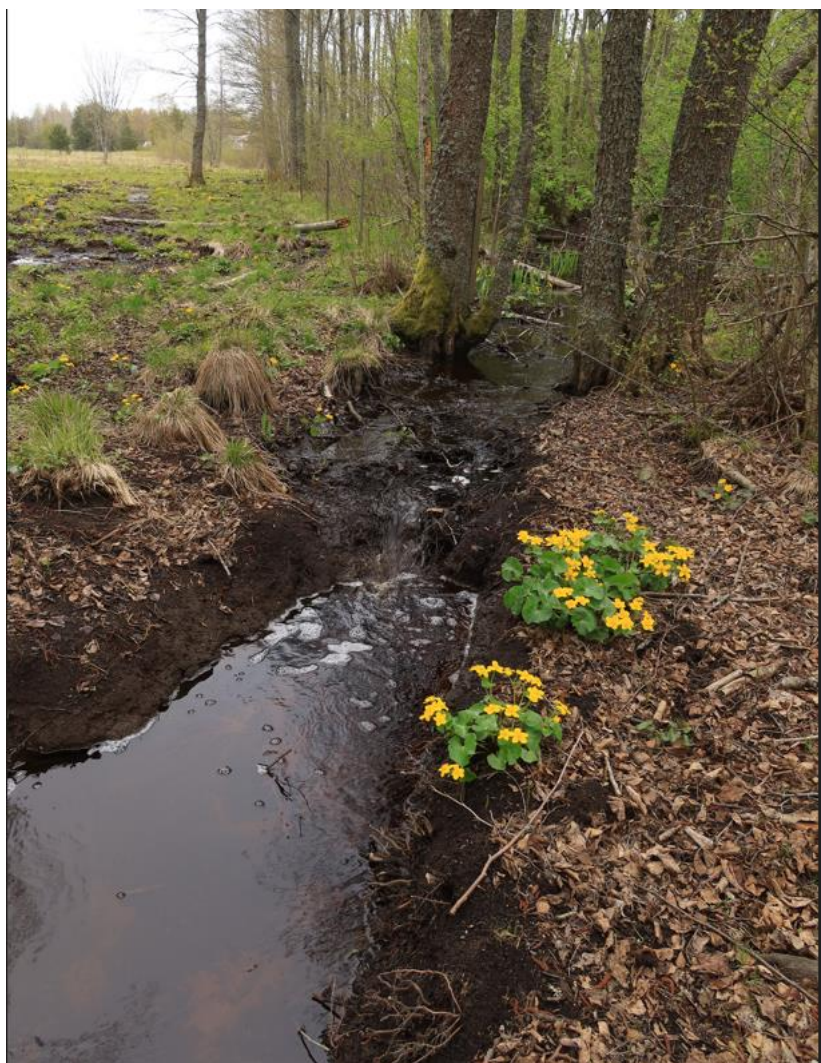
21. Süvendatud osa lõpp. Vesi voolas paarikümne cm kõrgusest astangust alla:

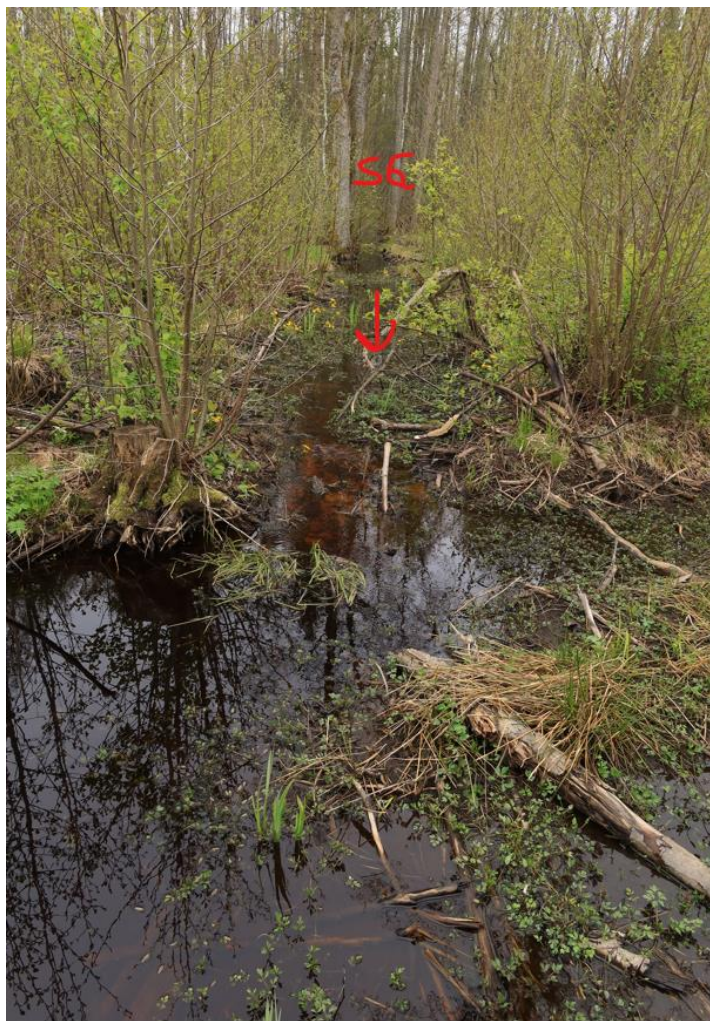
22. Raiesmikuroopas olev lomp. Voolav nire tuli kagust:

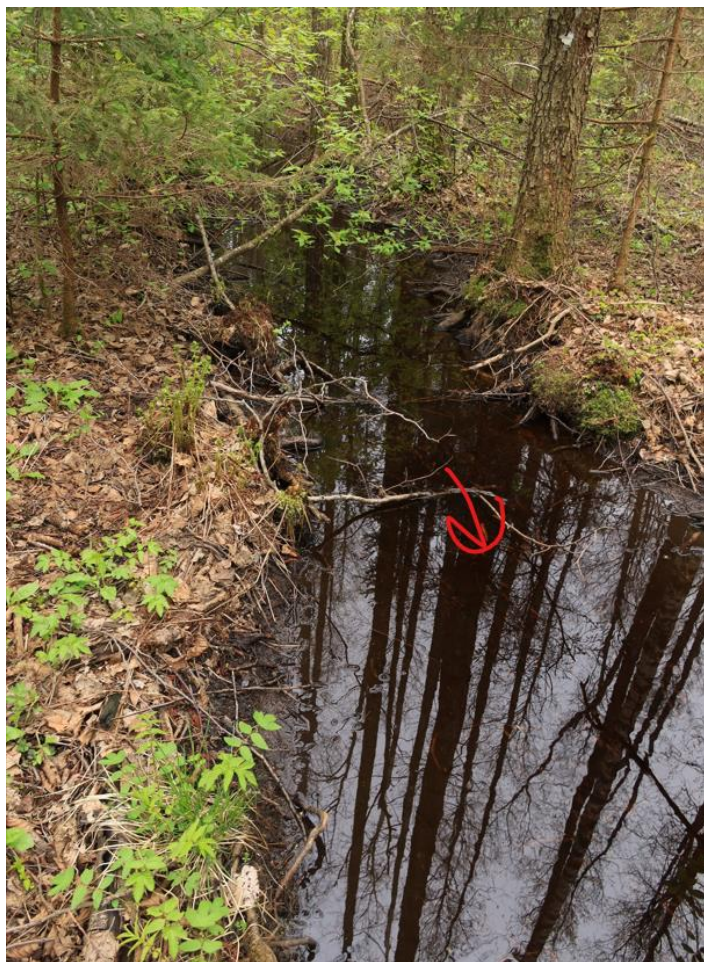
24. Siin nirises jälle konkreetses sängis:

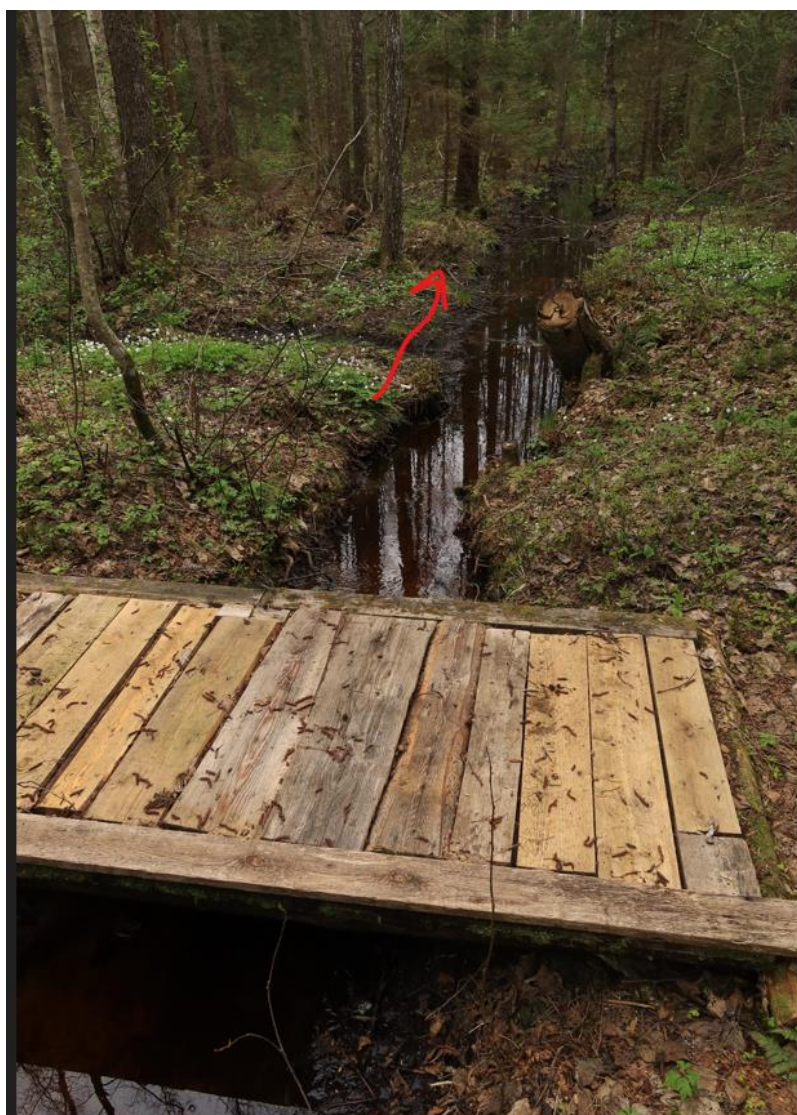
26. Sild ja sellest ülesvoolu sängi kummalgi kaldla suured kivid ja laiem veesilm. Näeb ojalik välja:

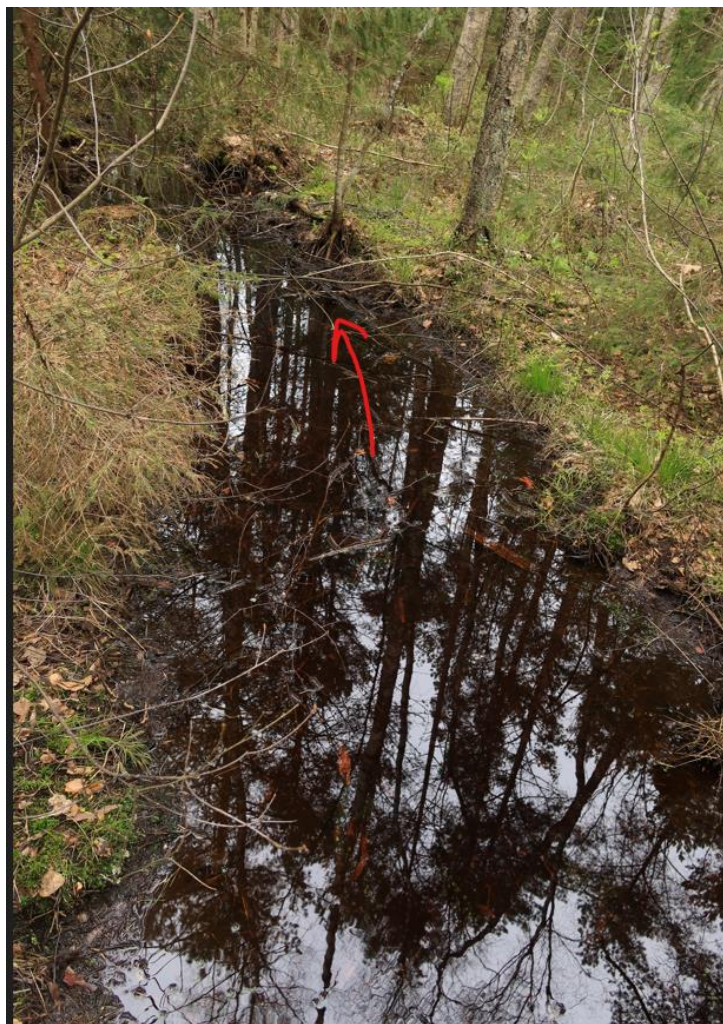
27. Vesi voolas aeglaselt:

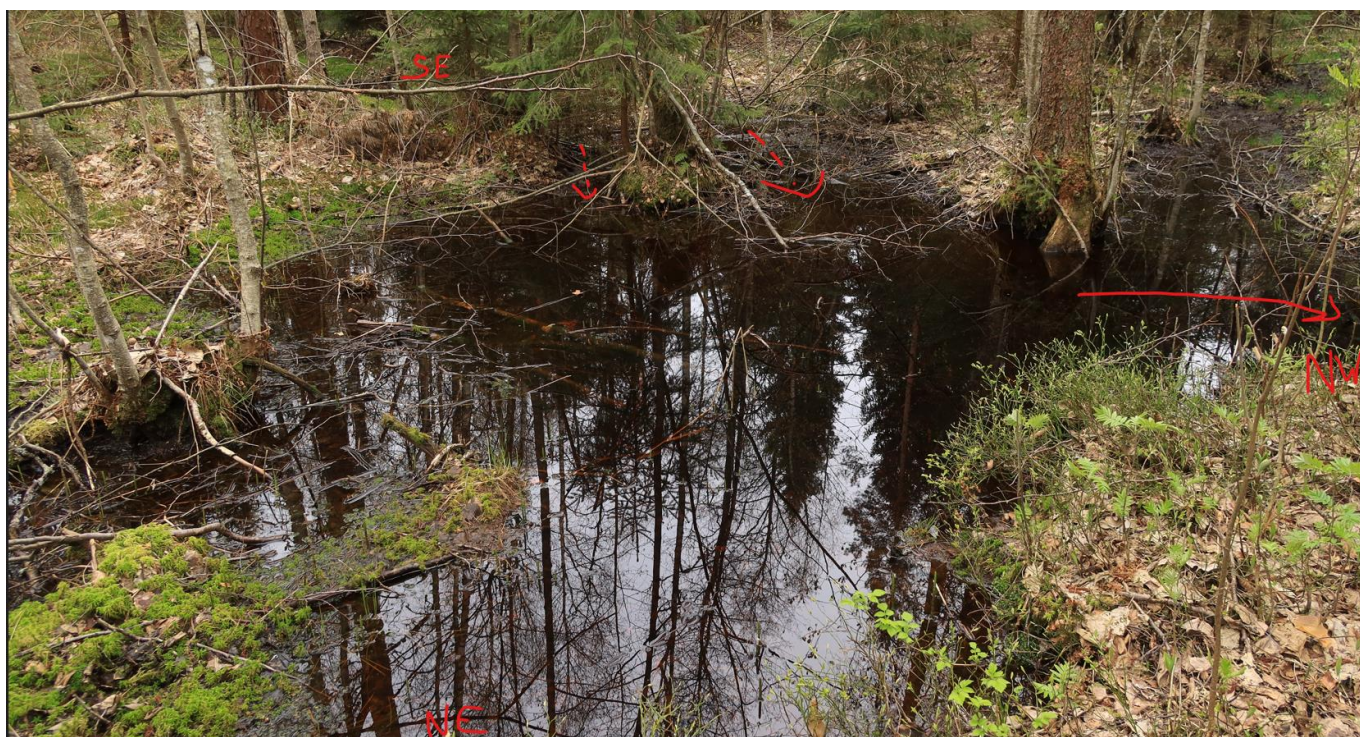
28. Suuremapoolne turvapõhjaline lomp, millesse vesi nirises kagust. Lõuna pool ETAKisse märgitud kraavi oli maastikus keeruline eristada. Kirdesuunas oli kraav olemas, aga selles voolavat vett mitte. Kagu poolt tuli vesi lombist kümnekonna meetri kauguselt mitme väikese nirena nii turbast kui kuuskede juurte alt. Elektri juhtivus oli $50 \mu\text{S}/\text{cm}$, seega on pigem turbavesi. Lombi enda põhjast võis ka vett lisanduda. Kui vaatluspunktist 7 siiani ulatuv vooluveekogu oleks EELISes arvel, sobiks selle lähteks see lomp:

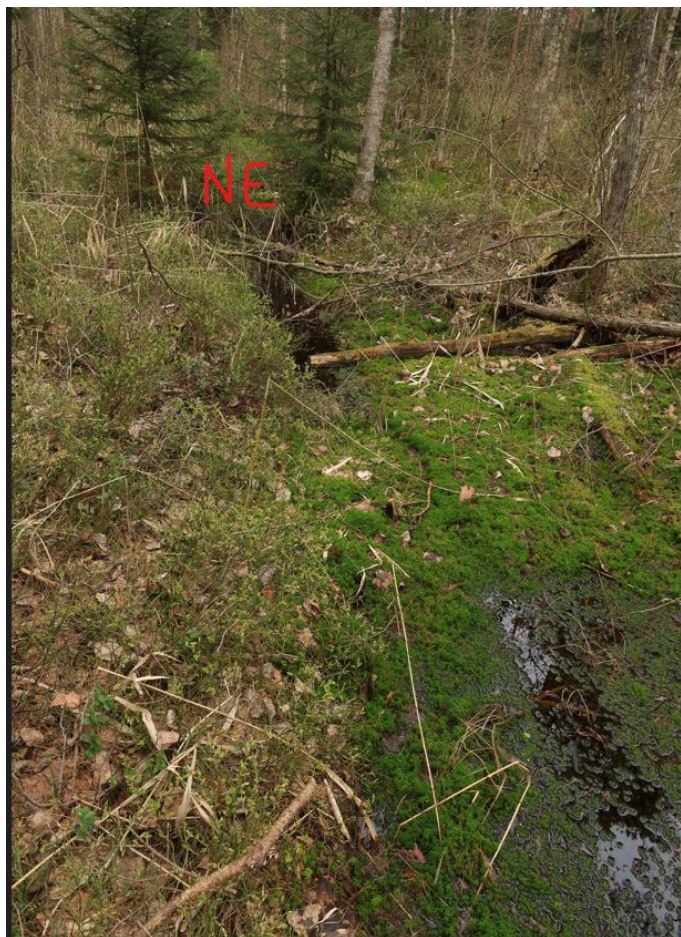
29. Kitsas, turbasamblane kraav, milles polnud voolu näha:

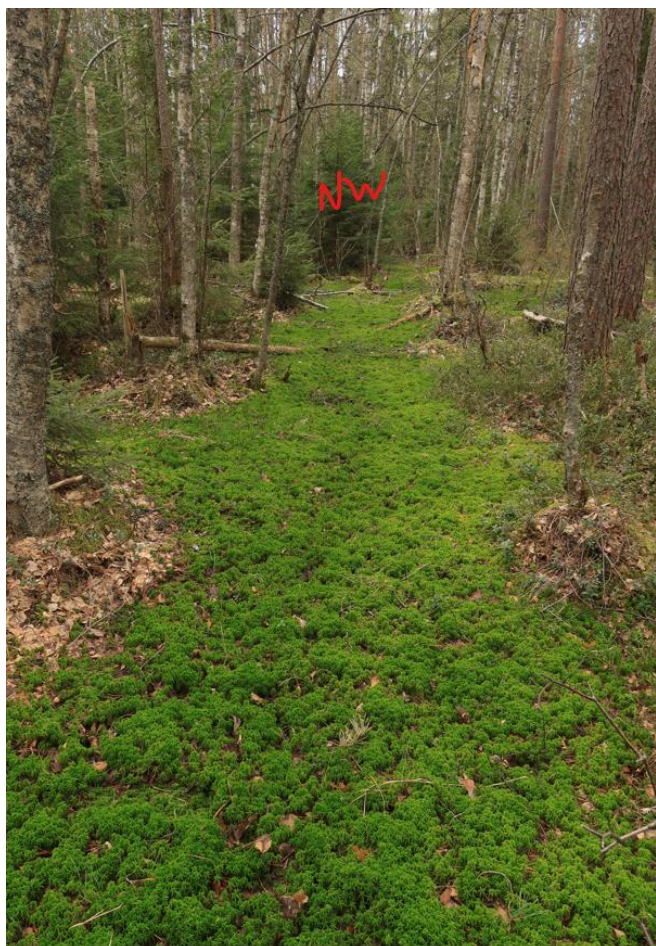
30. Siin põhimõtteliselt pole kraavi. On erkroheline turbasamblane soon, millest saab sisse vajumata üle kõndida (pigem ei peaks olema ETAKis kraavina kaardistatud):

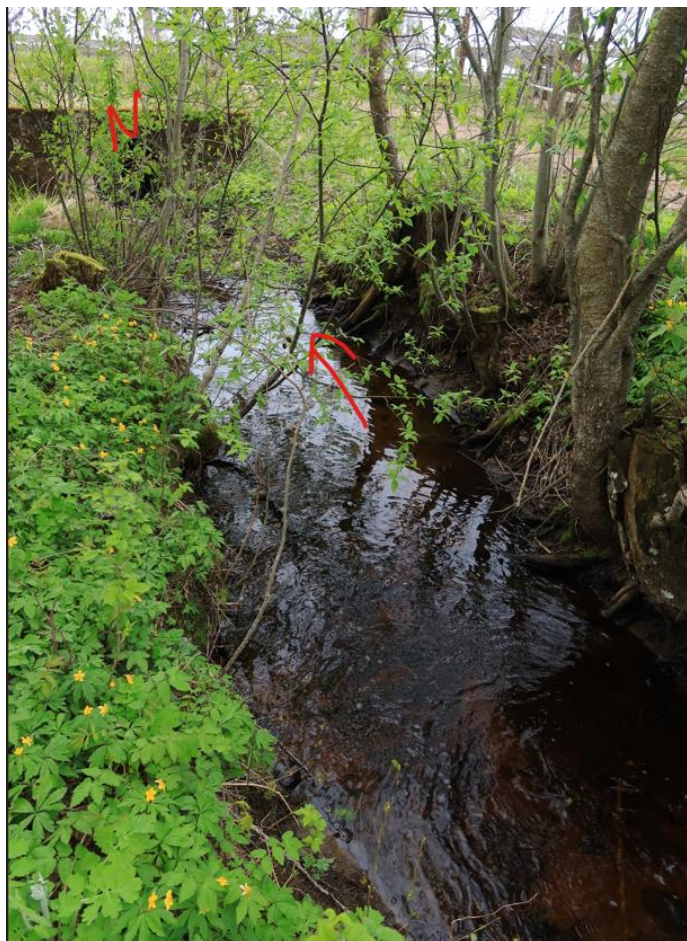
31. Ohtralt vett voolas põhja suunas torusse. See selgitab ära, miks oli vaatluspunktis 4 oluliselt suurem vooluhulk, kui vaatluspunktis 6. Edelast tuli ka nire, aga oluliselt veevaesem:

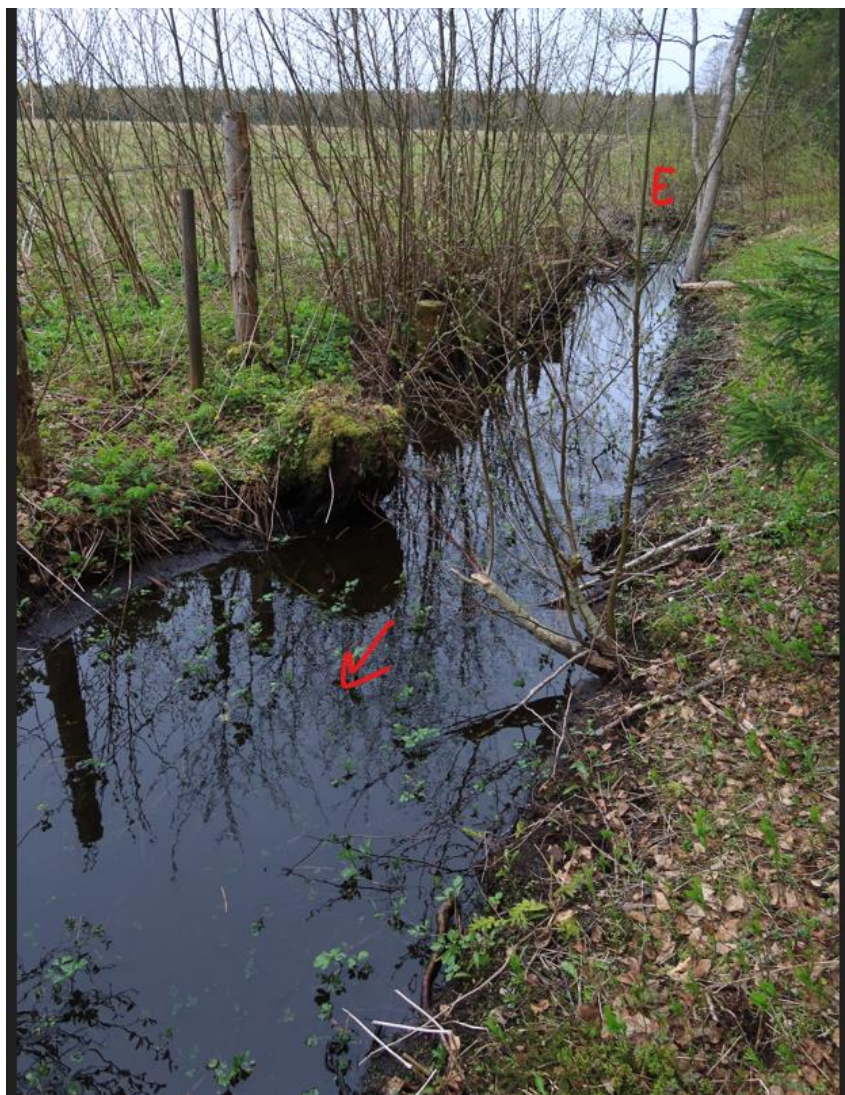
38. Ida poolt vett voolas, aga lõunapoolsest harust tuli selgelt rohkem:

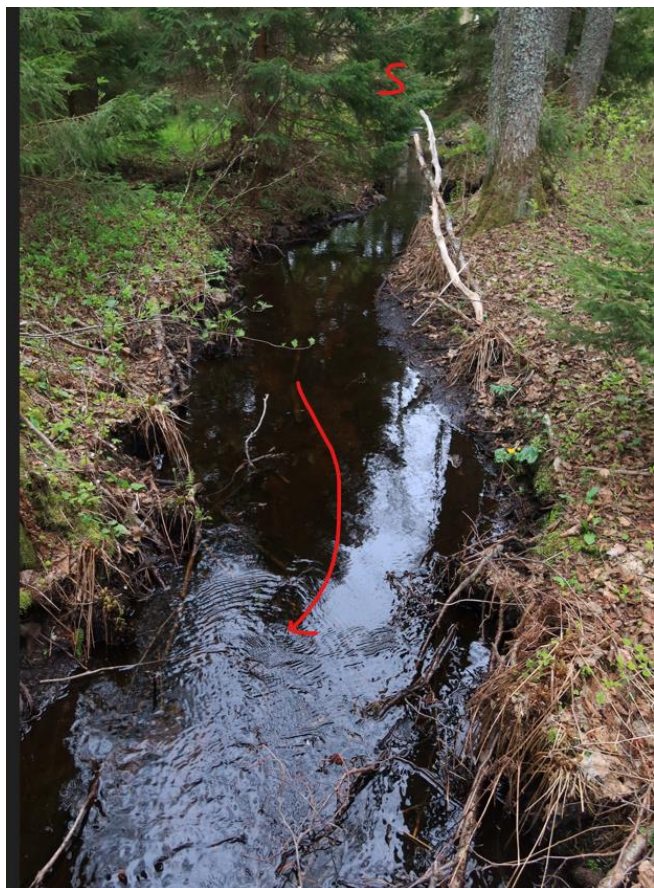
39. Näeb välja märkimisväärselt ojalik, lookleb ja kraavivalli pole:

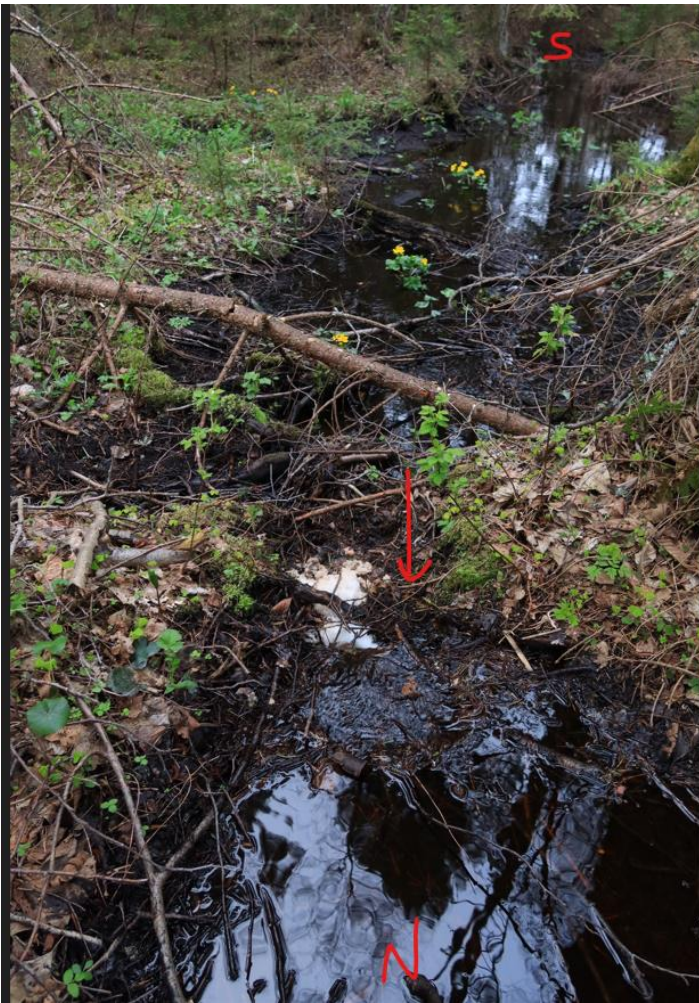
40. Lai vooluveekogu tuli idast, kus ETAKis pole sinist kriipsugi. Lõunast voolas ka vett, aga palju vähem:

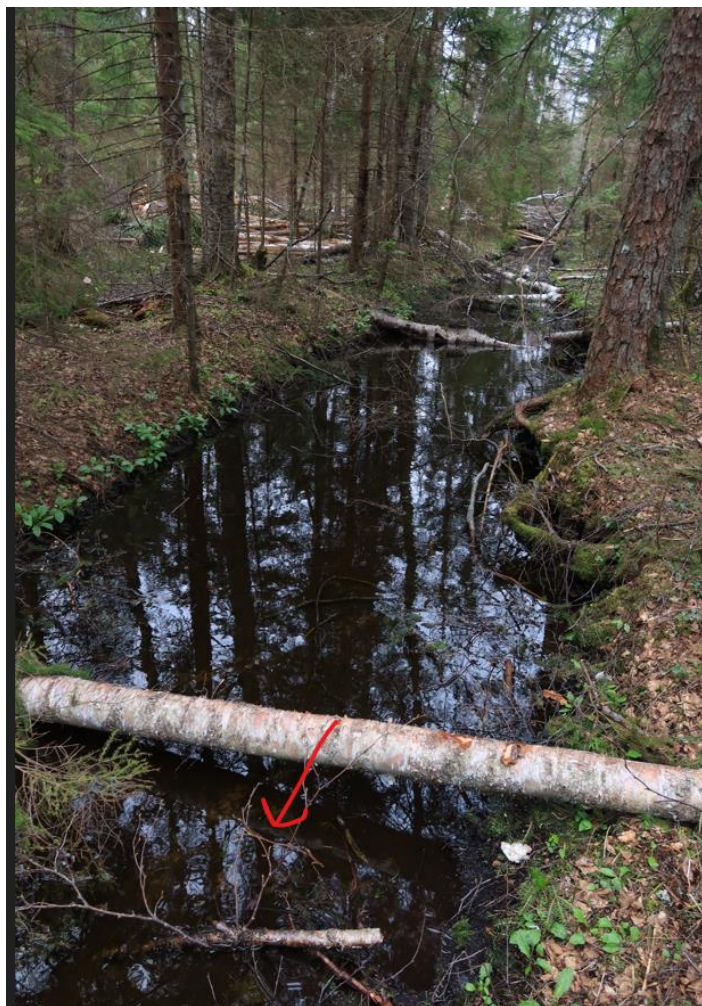
41. Voolusäng oli kahe meetri laiune ja vool kiire:

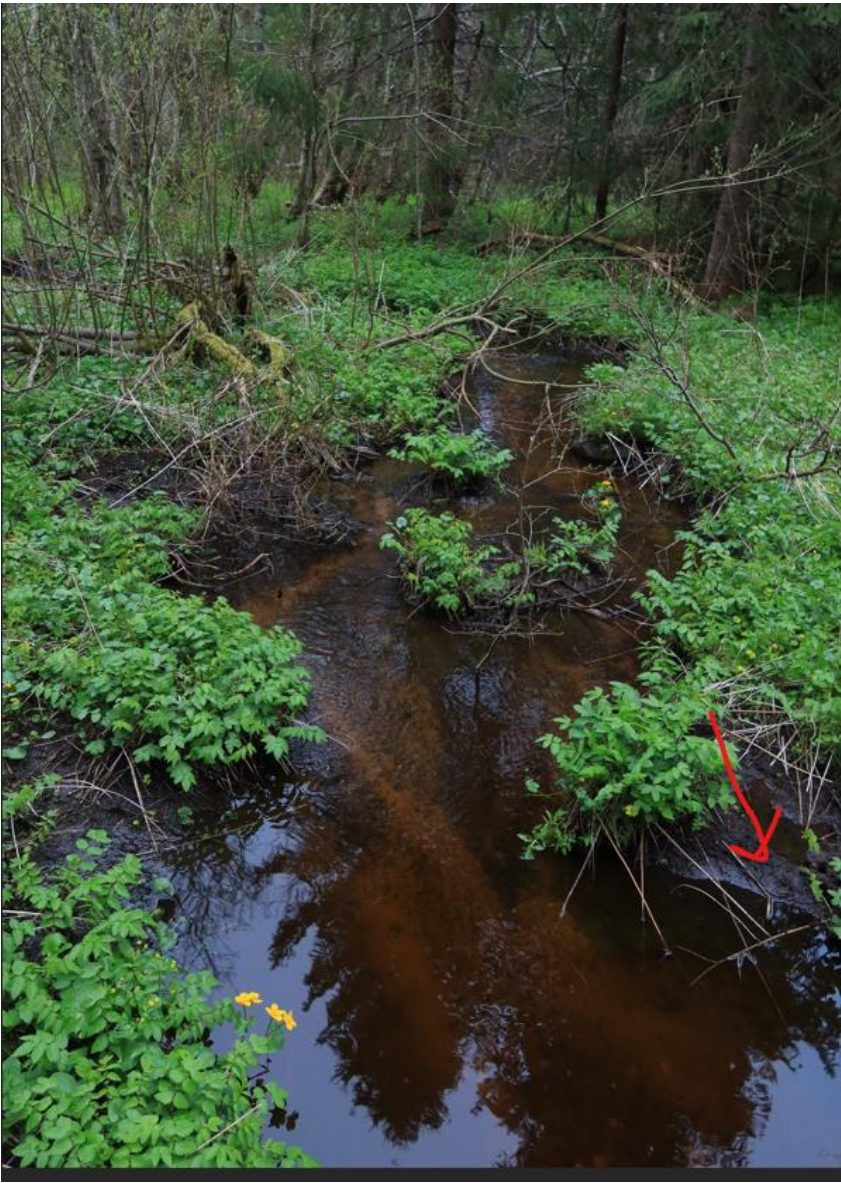
44. Hõredal, endist niisket puiskarjamaad meenutaval alal lookles oja. Kohati olid kivid sees:

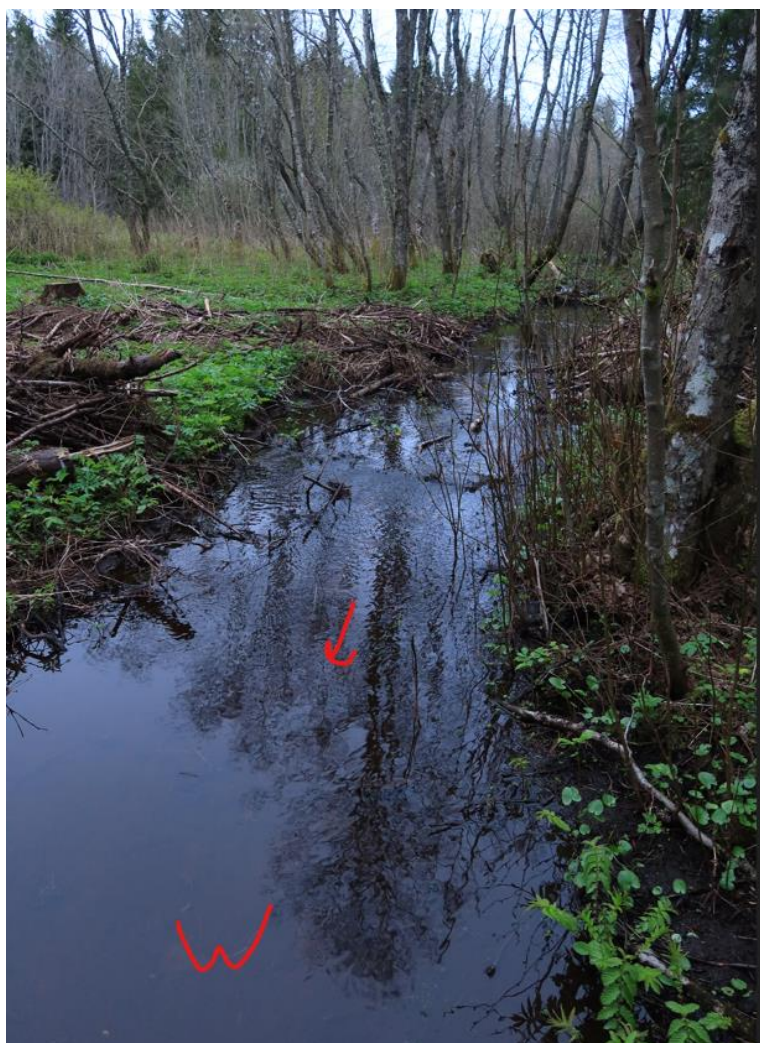
47. Voolab sirgelt, aga kraavivalli pole:

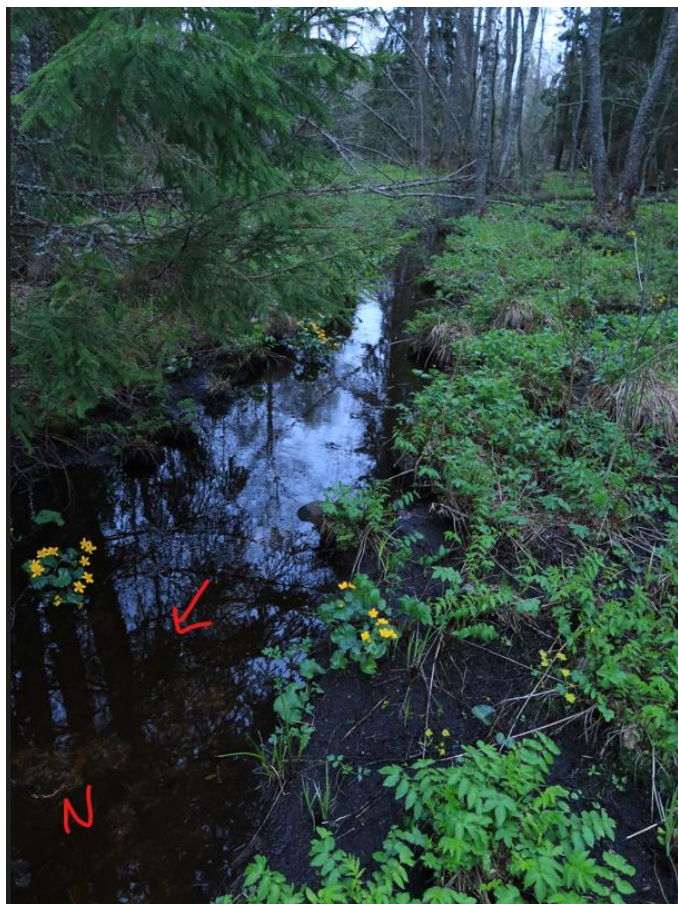
53. Põhiline vesi üleujutusale tuli siit:

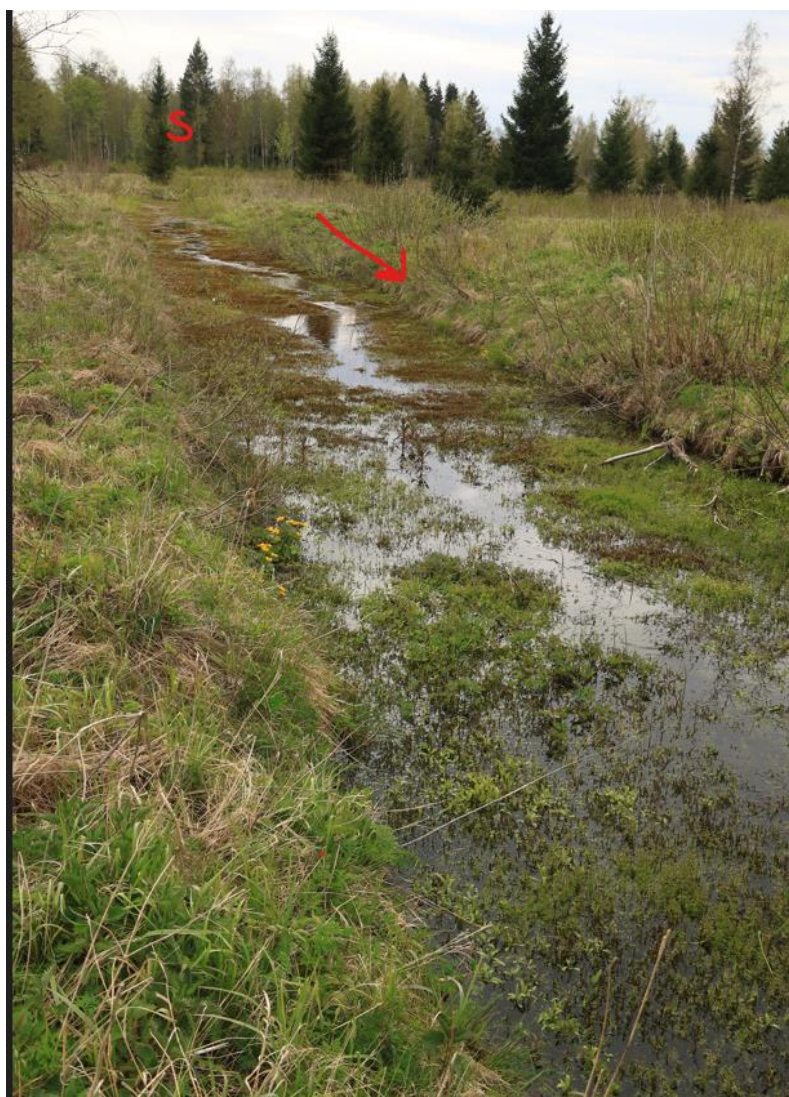
61. Vesi voolas lõunast mööda kolme meetri laiust, ujuva samblaga kraavi. Voolusängi oli sambla vahel näha. Edelast suubuv kraav on palju väiksem:

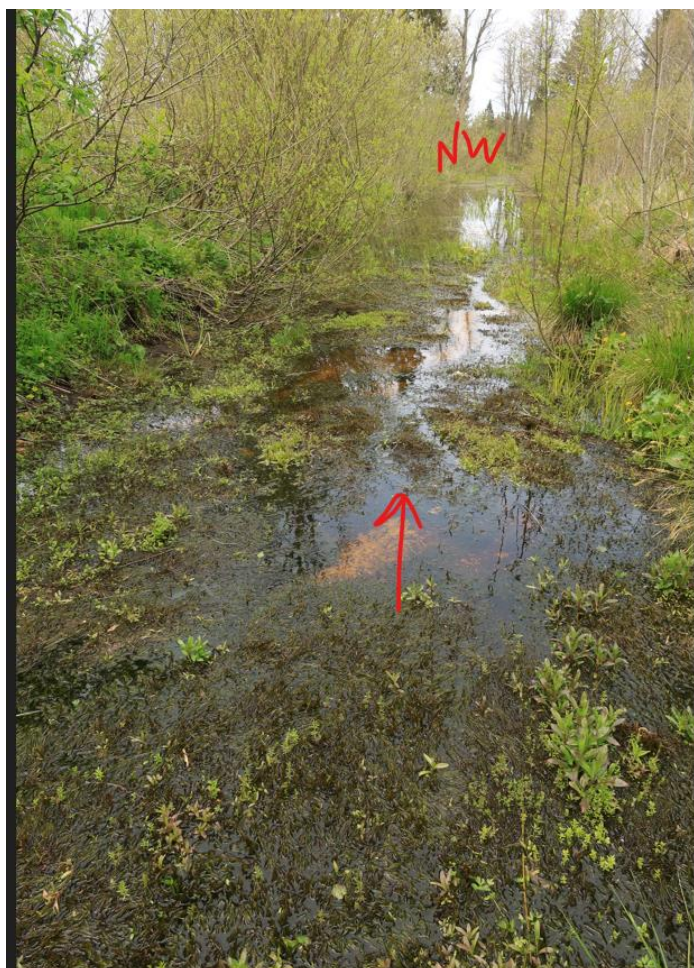
64. Vett oli kraavi põhjas kümme-kümnend cm ja see voolas paeplaadi peal. Üles- ja allavoolu oli vesi sügavam:

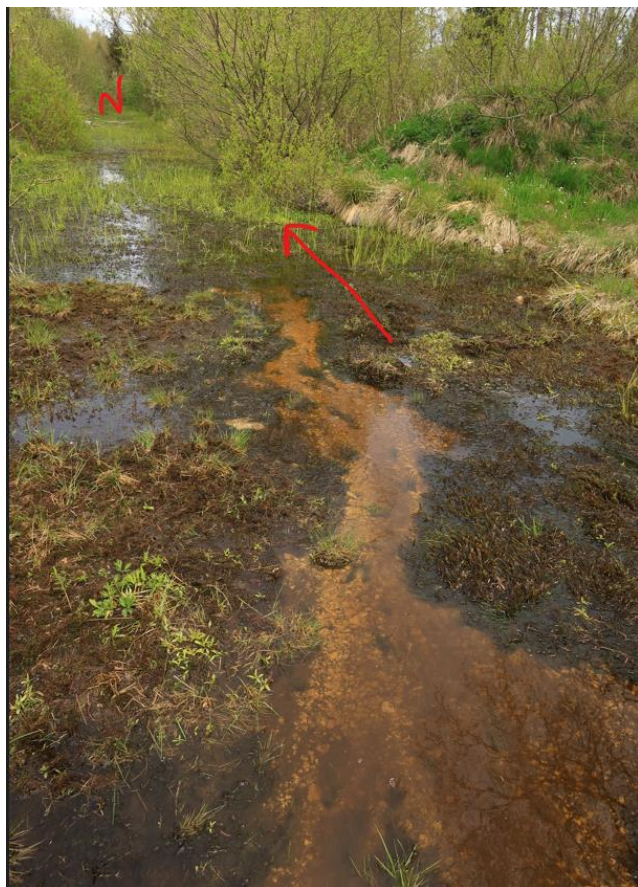
65. Madal, kivine, paepõhjaline koht, kus voolas mõne cm sügavune kollakas vesi. Lõuna pool oli vett üle kummiku serva ja seal polnud voolu näha. Lääne pool on veega täitunud laiend, mille põhjas kasvasid vesisamblad ja tarnad. Selline võiks välja näha allikakoht, aga voolu laiendist põhitelge ei näinud ning vee temperatuur oli 12,8°C:

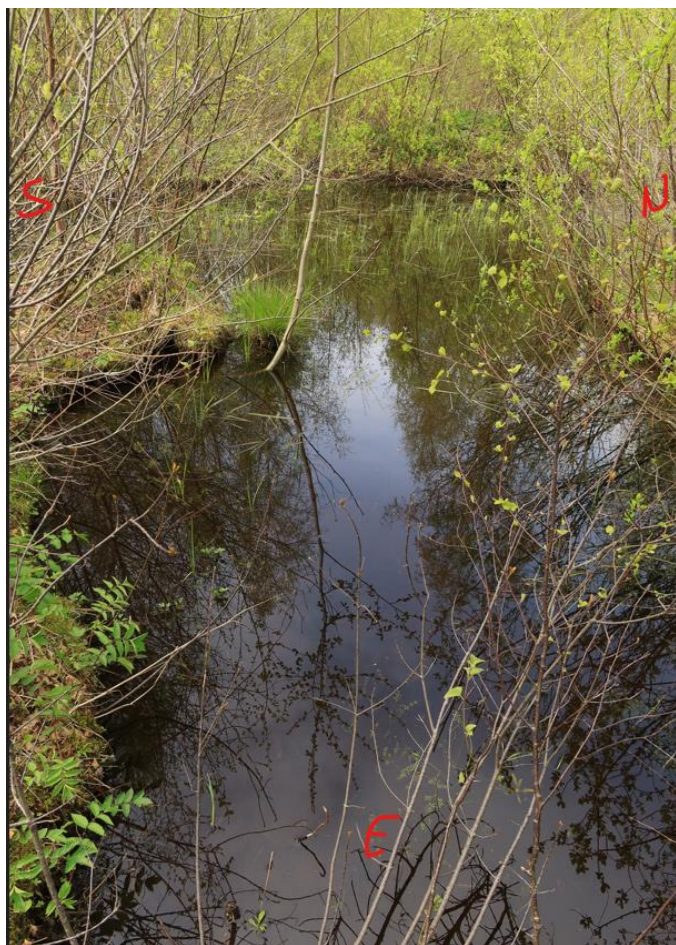
66. Lõuna-põhjasuunalise kraaviga sarnane, kolme meetri laiune kraav, kus voolu polnud näha. Lõuna-põhjasuunaline kraav ise oli lai ja sügav ning ka seal polnud voolu näha:

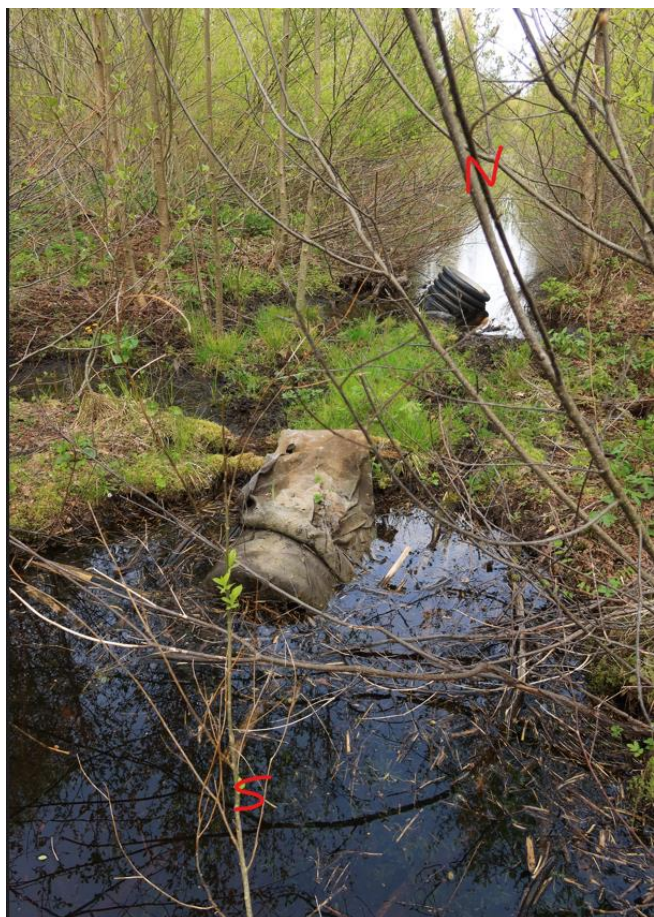
67. Improviseeritud truup. Oli peaaegu üleni vee all. Põhjapoolsest otsast oli üks lüli lahti tulnud. Lõunapoolses otsas oli miski narts ees. Vett oli igas suunas, aga voolanud. Truubist põhja pool algab pajude vahel lai veeväli:

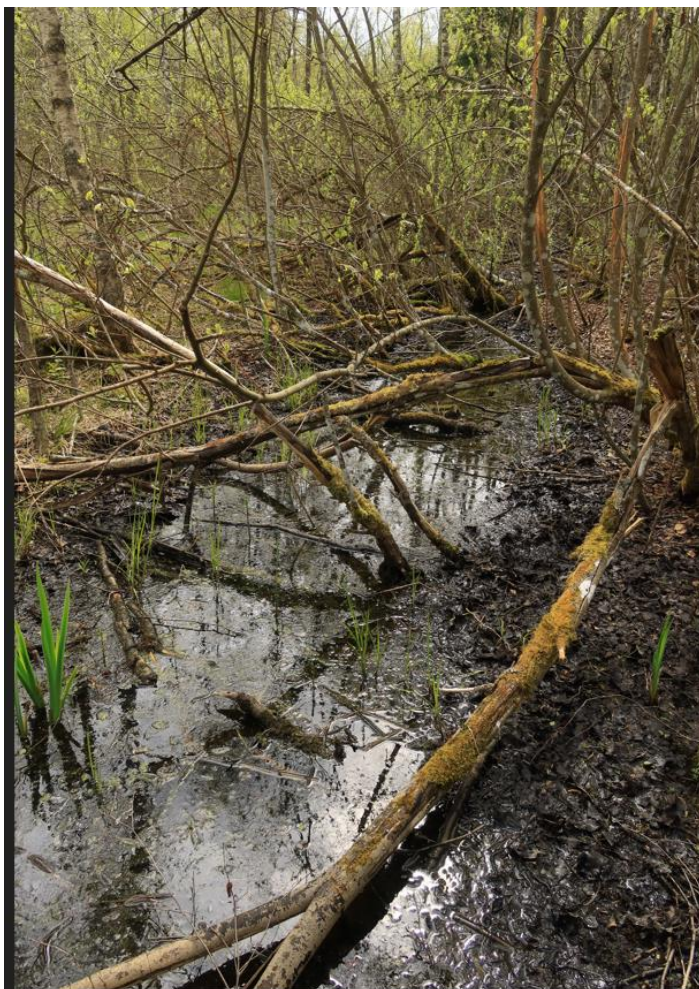
69. Kraavi põhjas algas seisev vesi. Ülesvoolu oli vaid mudane:

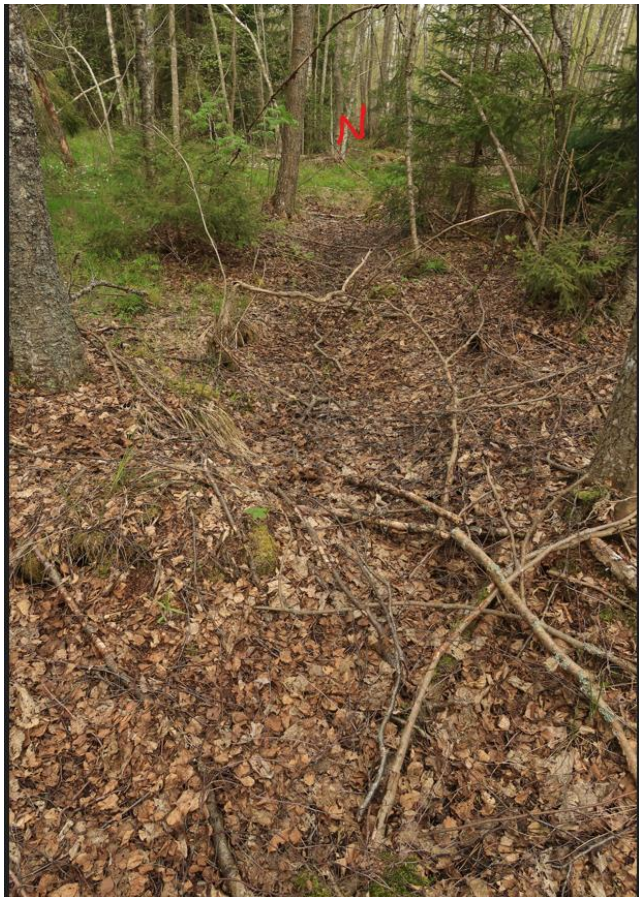
71. Madal, kuiv vagu, kus väljanägemise põhjal pole kunagi vett:

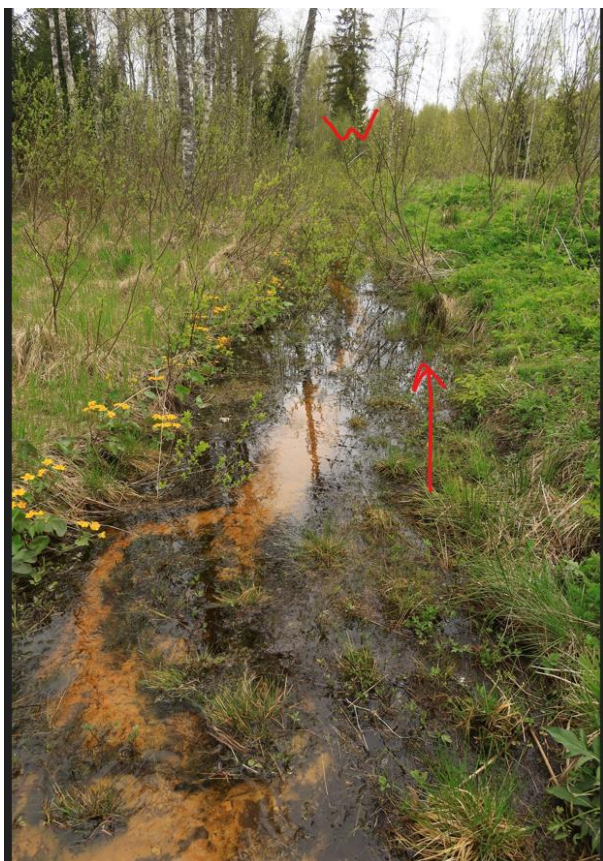
72. Kergelt kollakas vesi voolas 5 cm sügavuselt pae peal. Kuna punktist 65 lõuna pool ei õnnestunud lõunasuunas veevoolu näha, siis tundub, et sinna punkti tuleb suurem osa voolavat vett siit kraavist. Ka siin olid kraavi kõrval võsastumata pinnasehunnikud:
