Punsu oja (VEE1081200) ülemjooksu vaatlus

Vaatluse aeg 04.05.25 ja 18.05.25. Vaatleja Marko Vainu

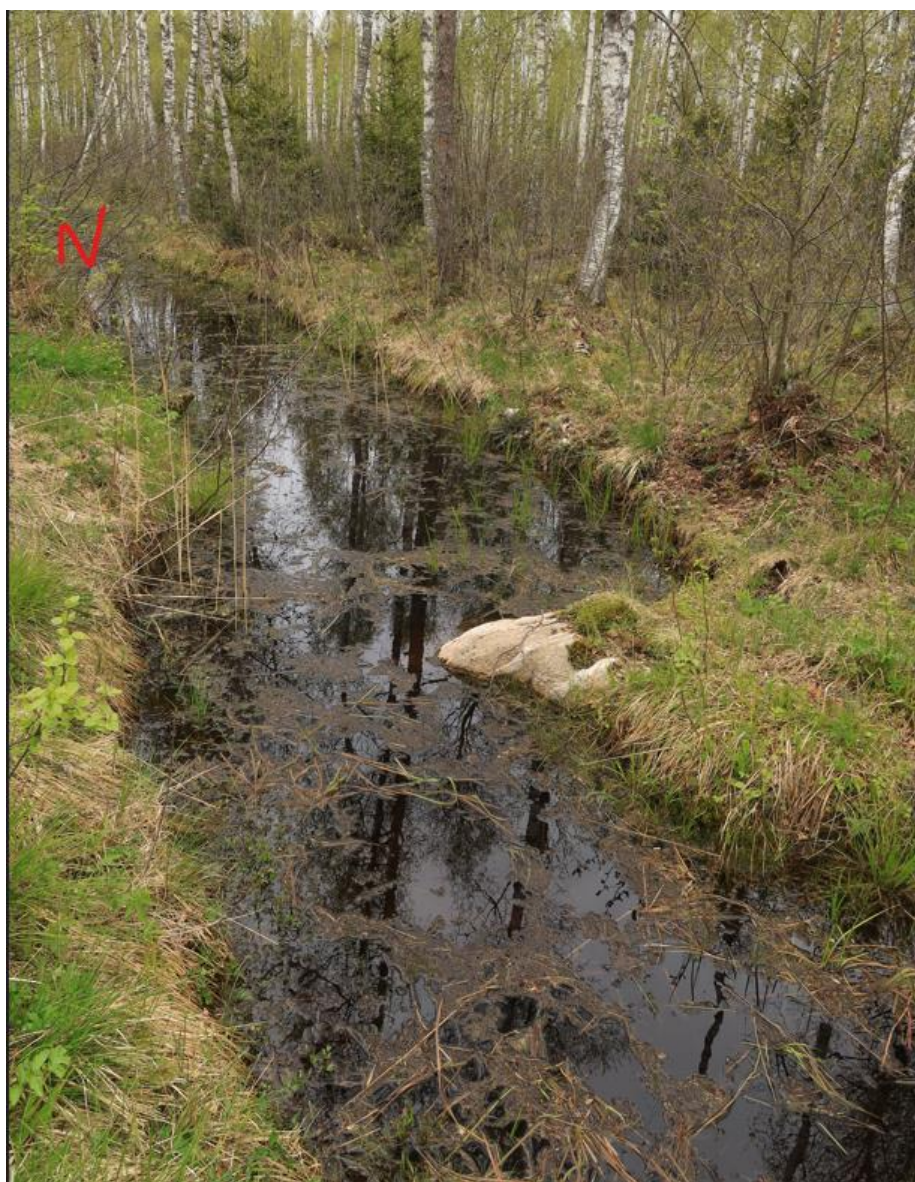
73. Samasugune kraav, nagu läänesuunaline, kuid veevoolu polnud näha:

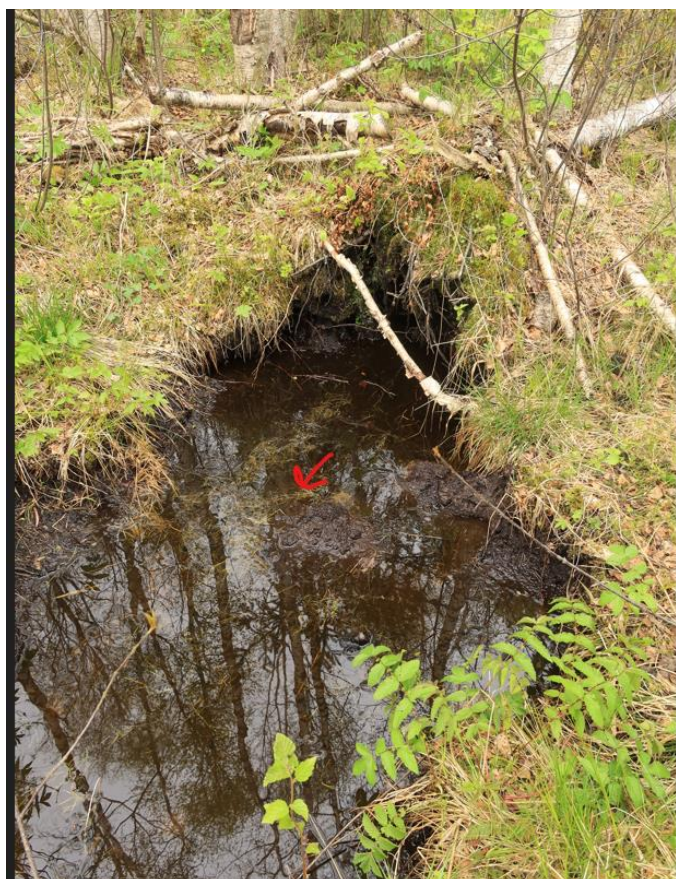
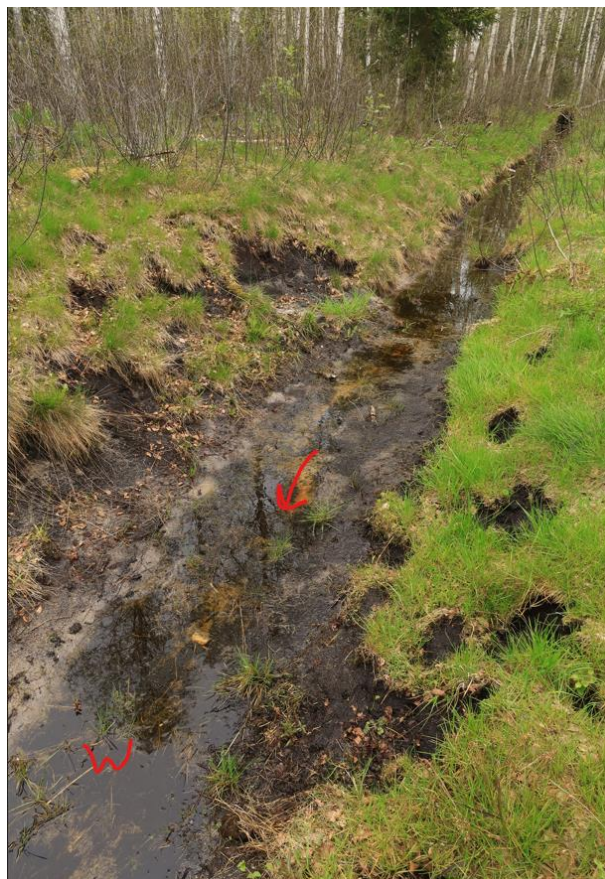
75. ETAKist puuduva kraavi otsas voolas turba seest vesi silmnähtavalt välja. SEC 164 $\mu\text{S}/\text{cm}$, pH 6,6, temp 7,7°C:

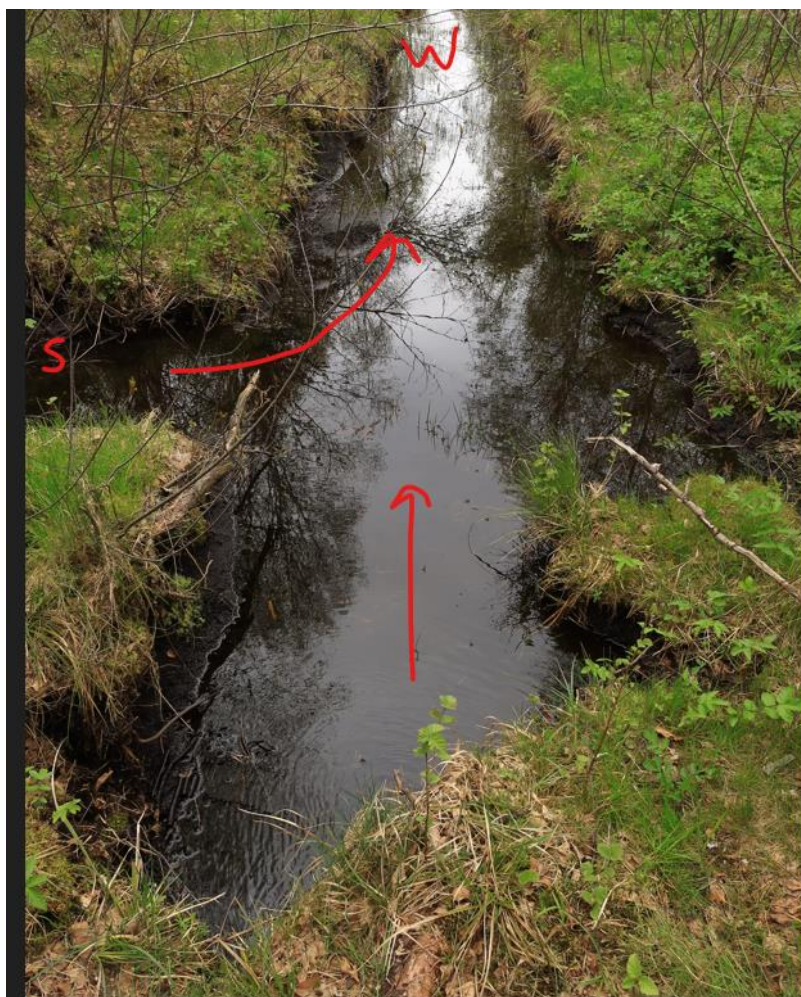
77. Süvendatud kraavi otsas voolas turbast välja konkreetne nire. Lõuna poolt voolas ka loodusliku ilmega veerohkem nire:

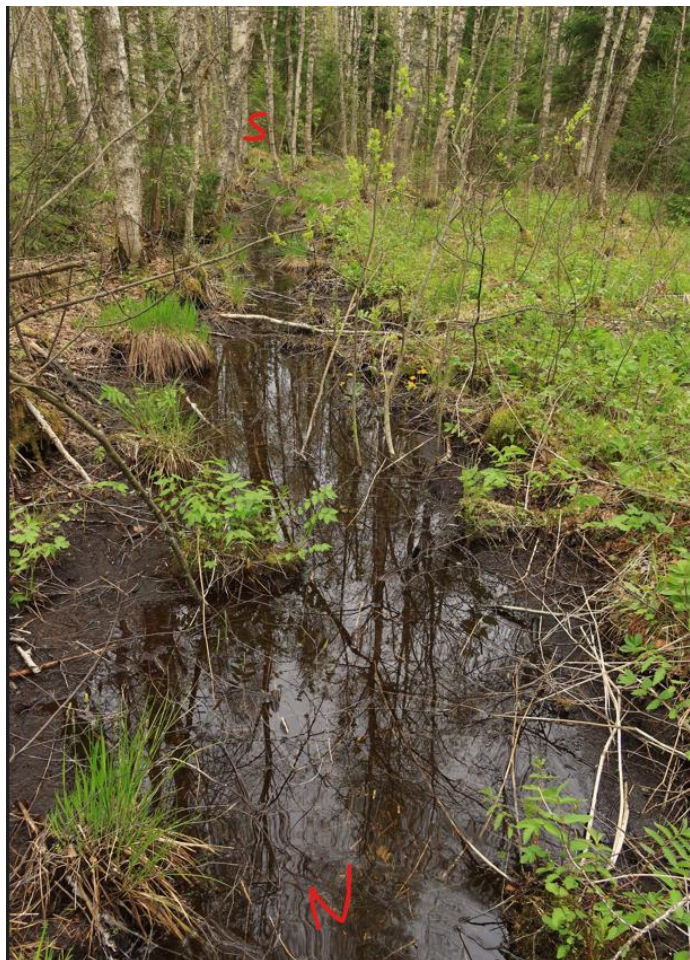
79. Vana, madal kraav. Vesi tundus seisvat:

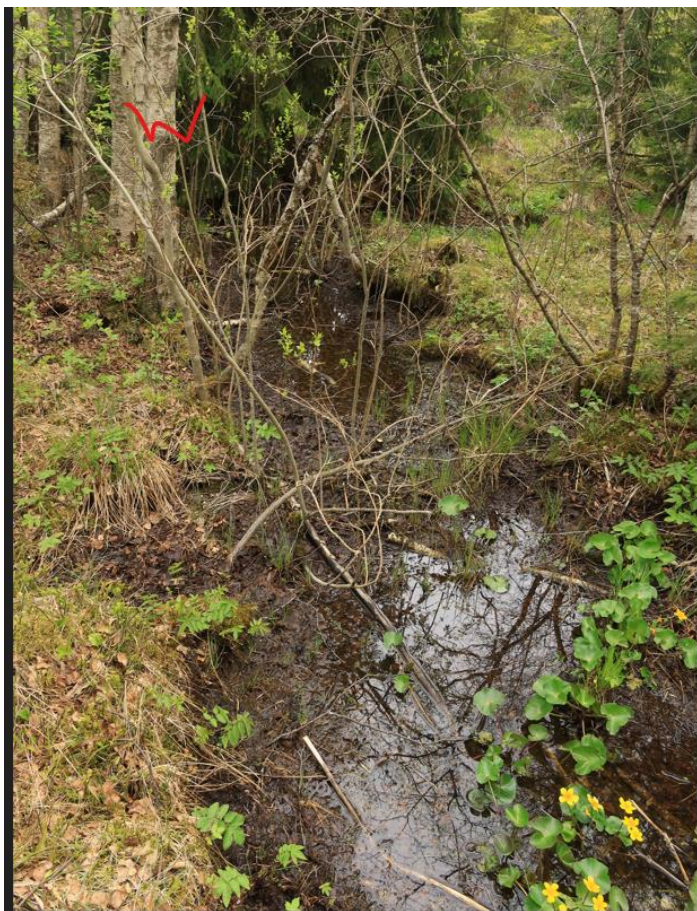
81. Kraavis mudane katkestus. Vesi seisib mõlemal pool katkestust:

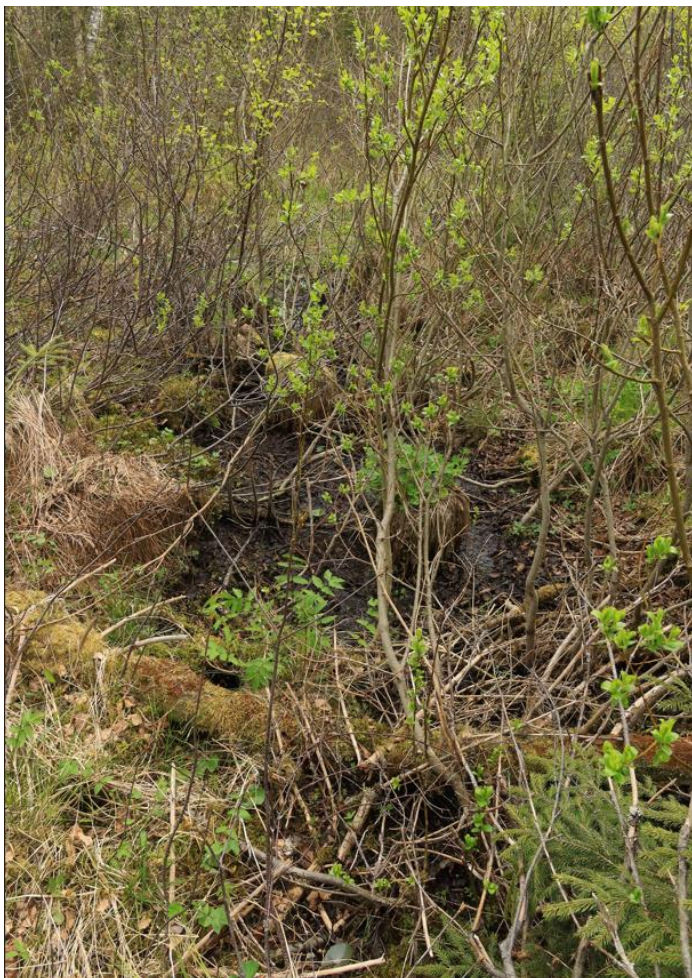
82. Ainult mudane soon, kus vaba vett pole:

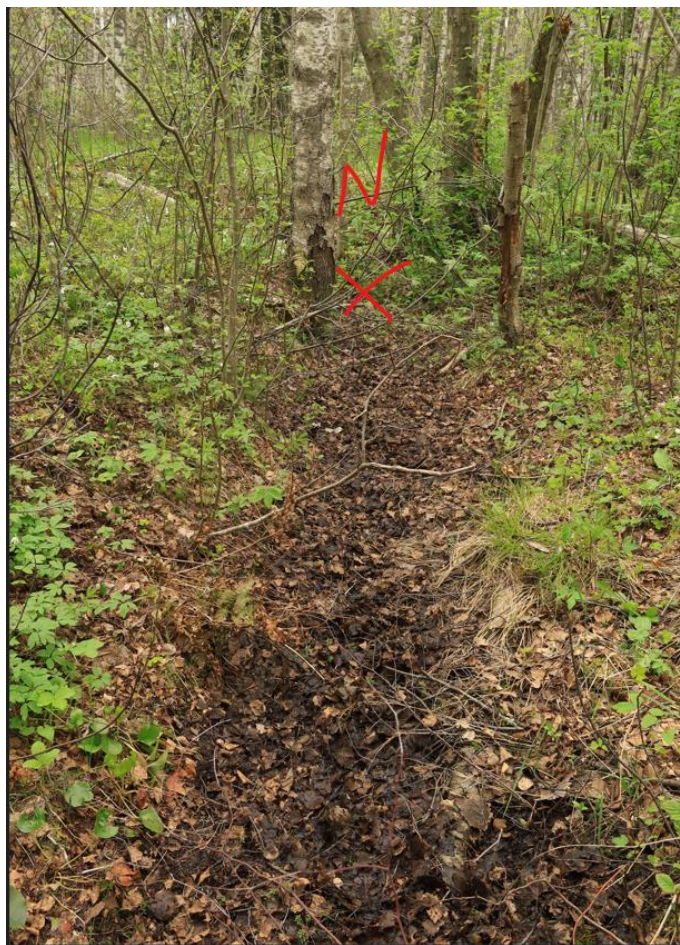
84. ETAKis märgitud ühendust põhja-lõunasuunalise kraaviga pole, kuiv põndak on vahel. Sellest lõuna pool kogunes kraavi vett:
