KIK Kalandus programmi projekti nr 18080
„Kalastiku kaitsemeetmete vajadus hüdroelektrijaamaga paisude juures“
aruanne

Sihtfinantseerija: SA Keskkonnainvesteeringute Keskus

Töö teostajad: Rein Järvekülg
Lauri Pensa
Ado Sinimets

Tartu 2022

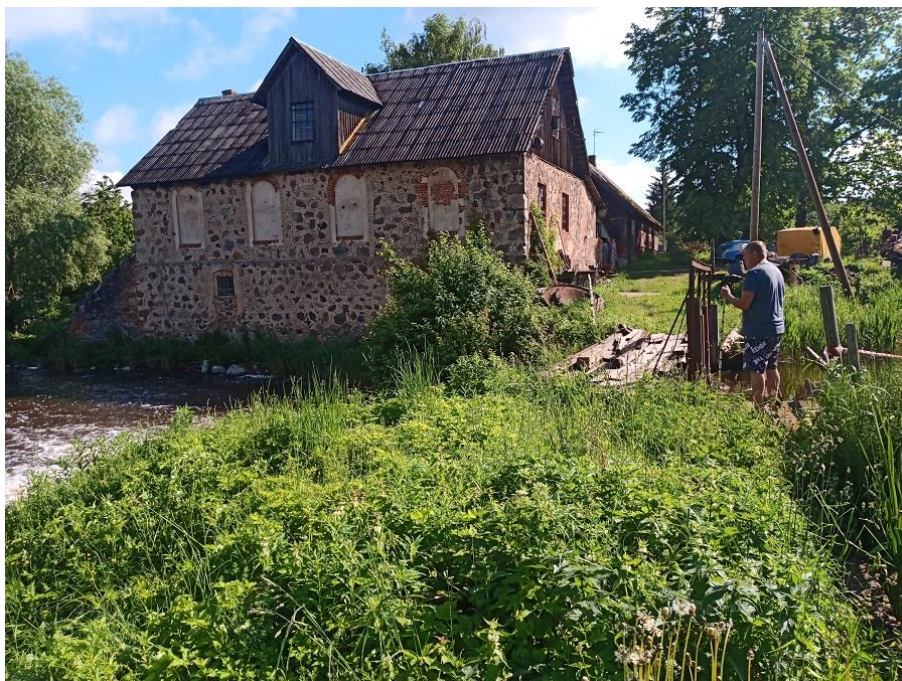
Kalade laskuva rände tingimused ebasoodsad. Laskuv ränne võimalik ohutult vaid liigveelaskude kaudu ning seda ainult veerohkemal ajal. Madalvee ajal vooluhulk liigveelaskudes väike, veetäide liigveelaskude varjade peal liiga väike. Liigveelasu all kaldega betoonplaat, mille peal veetäide madalvee ajal väike – kalad võivad end kukkudes vigastada.

Foto Paidra-1. Paidra veskihoone. Esiplaanil paisu parem liigveelask (09.06.2022).

1. Vajalik on kalapääsu rajamine.
2. Vajalik on turbiini sissevoolule paigaldada korralik võre avadega ≤ 20 mm.

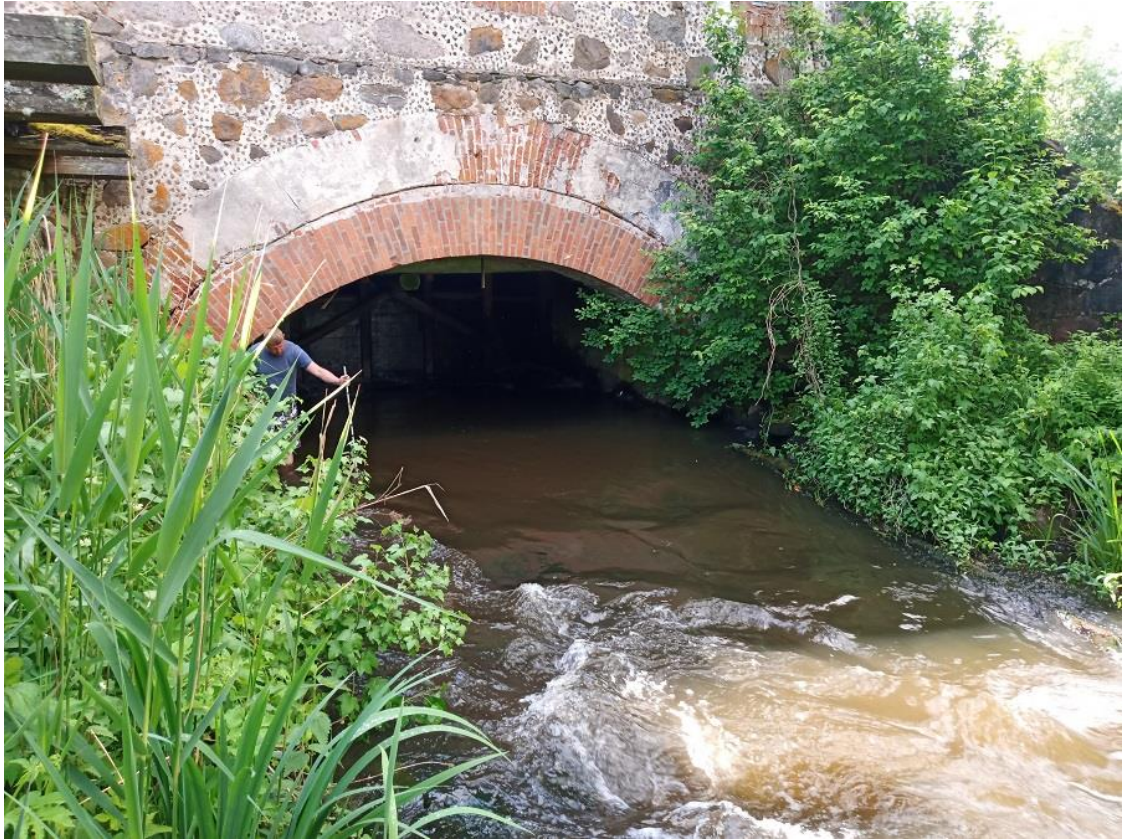
Foto Paidra-6. Paidra hej turbiini väljavoolukanal (09.06.2022).

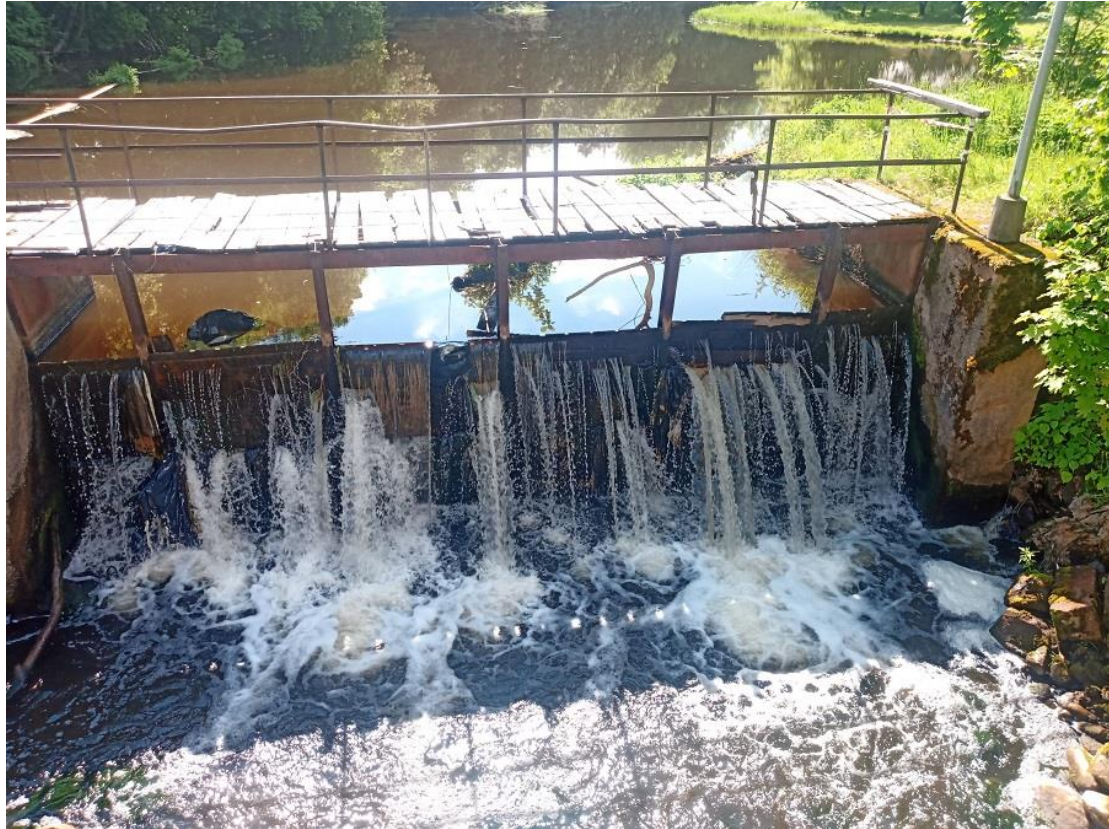
Kalade laskuva rände tingimused ebasoodsad. Laskuv ränne saab toimuda liigveelasu ning hej turbiinide kaudu. Väljaspool suurvee aega HEJ töötades vooluhulk liigveelasus väike. Kuni jõe vooluhulgani 4 m³/s veevool üle liigveelasu varjade puudub. Üle liigveelasu varjade laskuvad kalad kukuvad veega betoonpõrandale, mille peal ka üksikud suuremad kivid. Kalad võivad üle liigveelasu varjade laskudes end vigastada.

Foto Leevi-2. Leevi paisu vasakpoolne liigveelask (09.06.2022).

1. Hüdroenergia kasutamine ilma veeloata tuleb lõpetada.
2. Vajalik on kalapääsu rajamine.
3. Vajalik on turbiinide sissevoolule paigaldada korralik võre avadega ≤ 20 mm.
4. Vajalik on tagada veetäide (min 0,3 m) liigveelasu all.

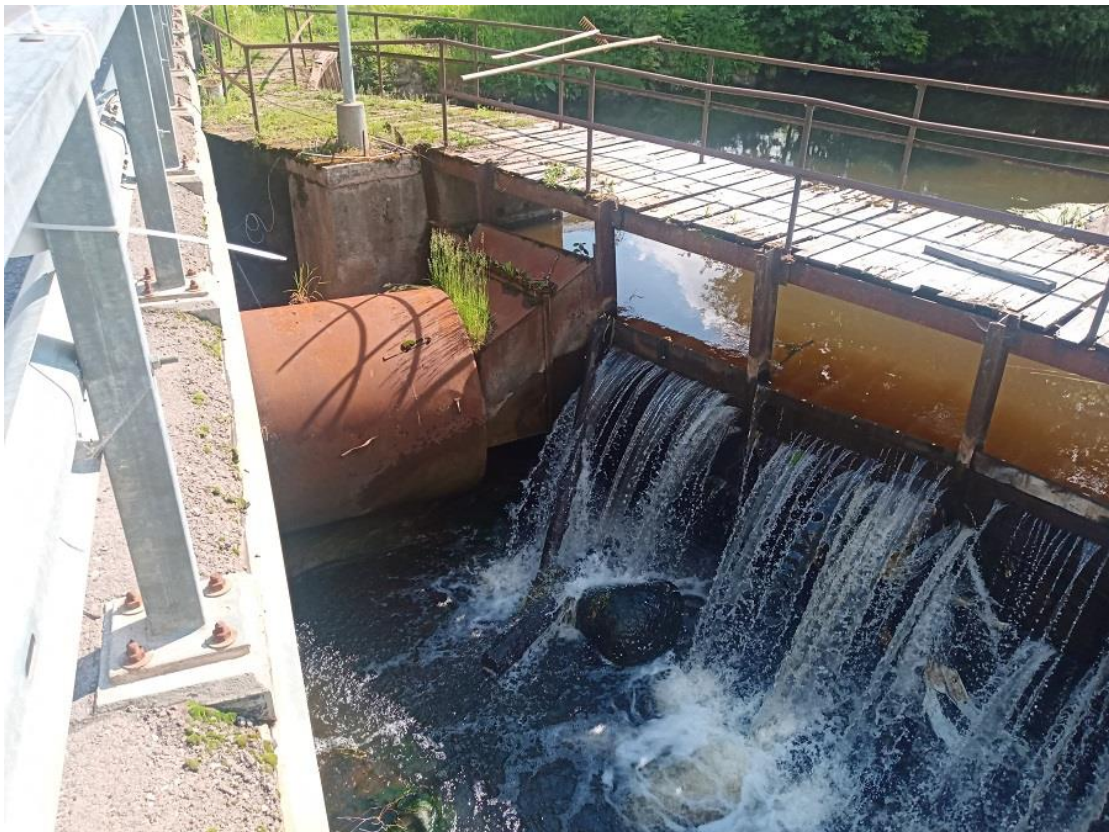
Foto Leevi-3. Leevi paisu parempoolne liigveelask koos ühe turbiini sissevoolutoruga (09.06.2022).

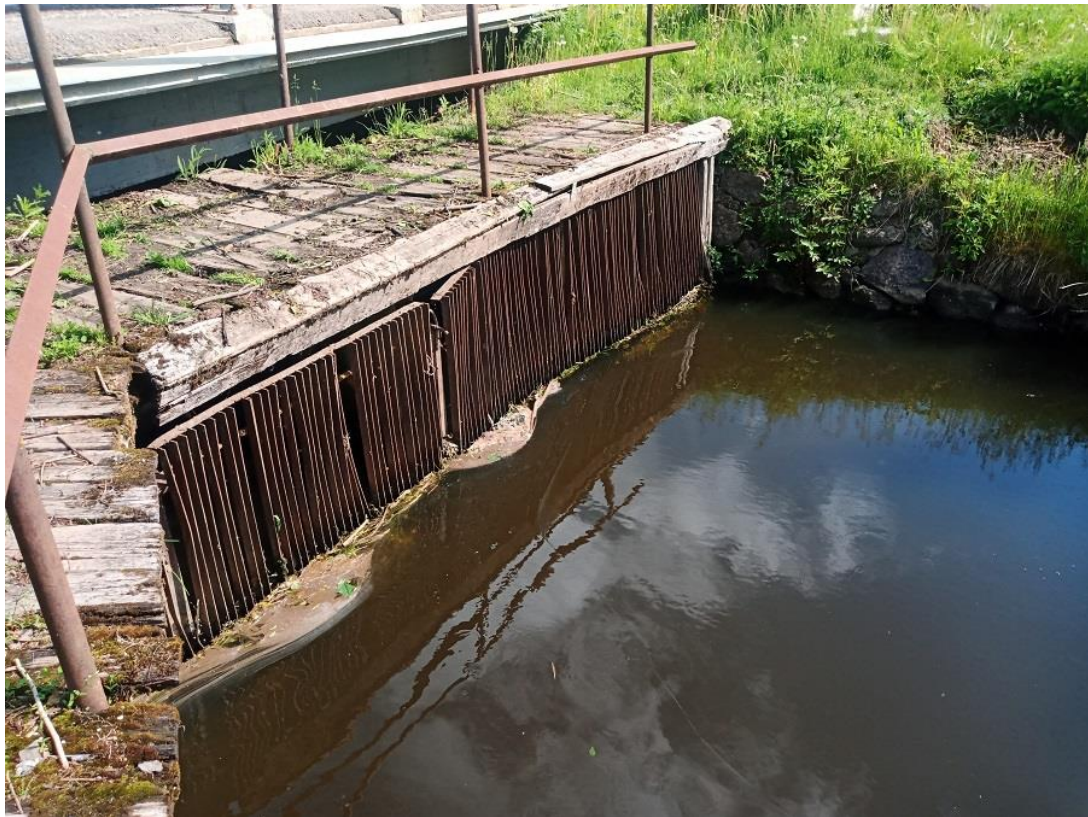
Turbiini sissevoolul lehtterasest varbadega võre avadega 20...60 mm. Võre on deformeerunud. Varem kehtinud veeloas oli nõue: „Tagada kaladele möödapääs turbiinidest või juurdevoolukanalitest võre abil, mille avade laius ei ületaks 25 mm.“. Olemasolev võre ei vasta nõuetele.

Foto Leevi-4. Parempoolse turbiini sissevoolu ees olev võre on deformeerunud, võre avad varieeruvad 20...60 mm (09.06.2022).

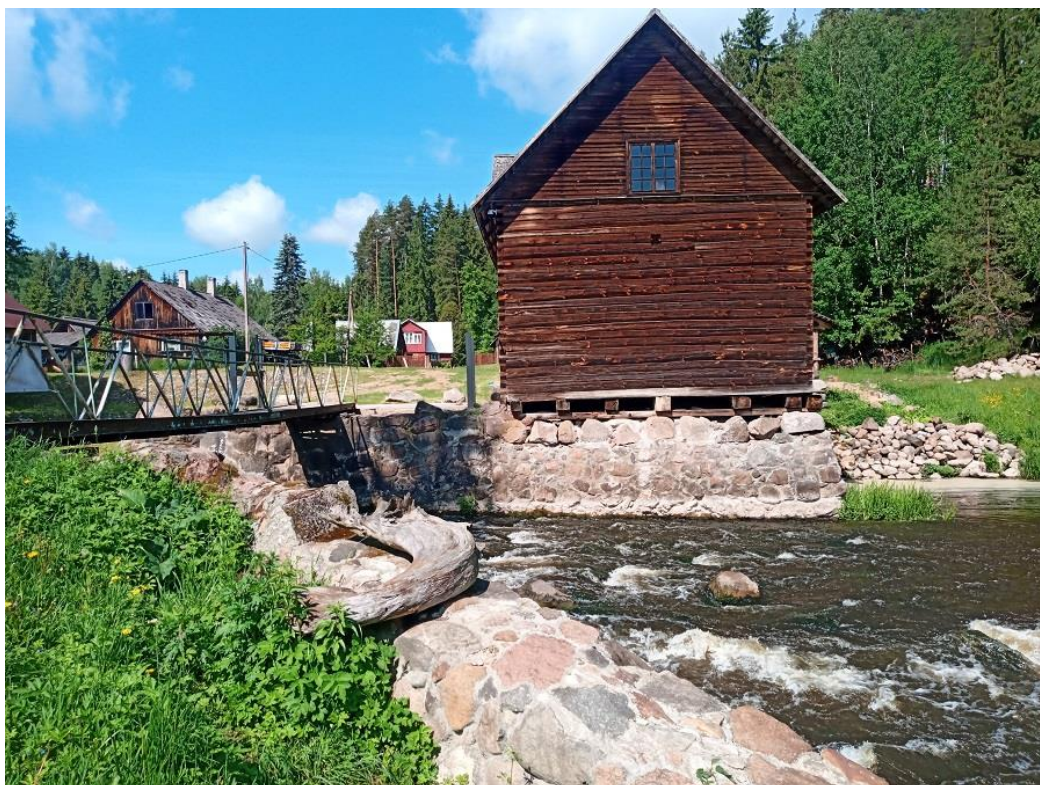
2015. aastal rajati kalapääs. Jõesäng kujundati kärestikuliseks kalapääsuks. Kalapääs sobib nii kalade tõusvaks kui laskuvaks rändeks. Kalade laskuv ränne on võimalik ka kruviturbiini kaudu. Kalade vigastumise oht kruviturbiinis on väike.

Foto Viira-1. Viira hej kruviturbiin on paigutatud vanasse veskihoonesse. Jõesäng on kujundatud kärestikuliseks kalapääsuks (09.06.2022).

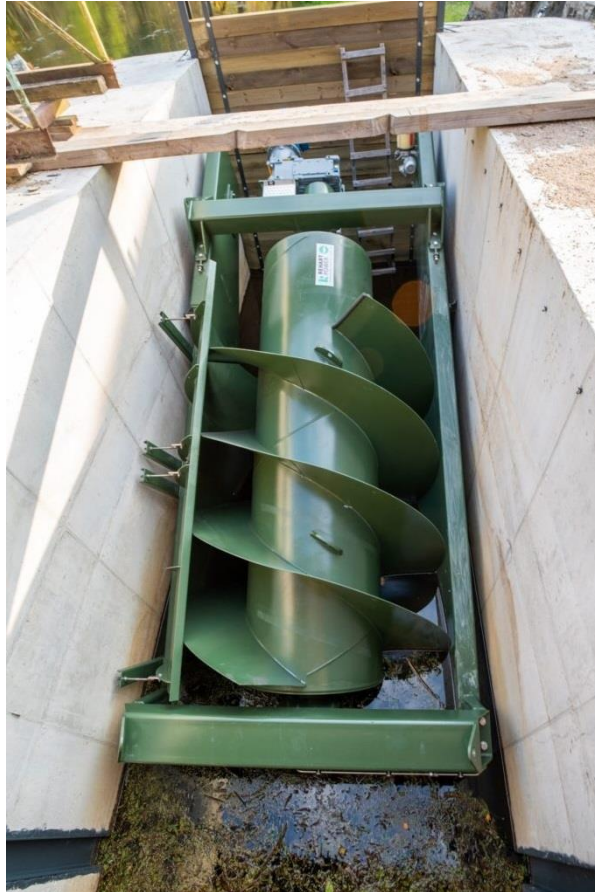
Foto Viira-3. Kruviturbiin paigaldati Viira veskisse 2021. a (foto IBUN OÜ).

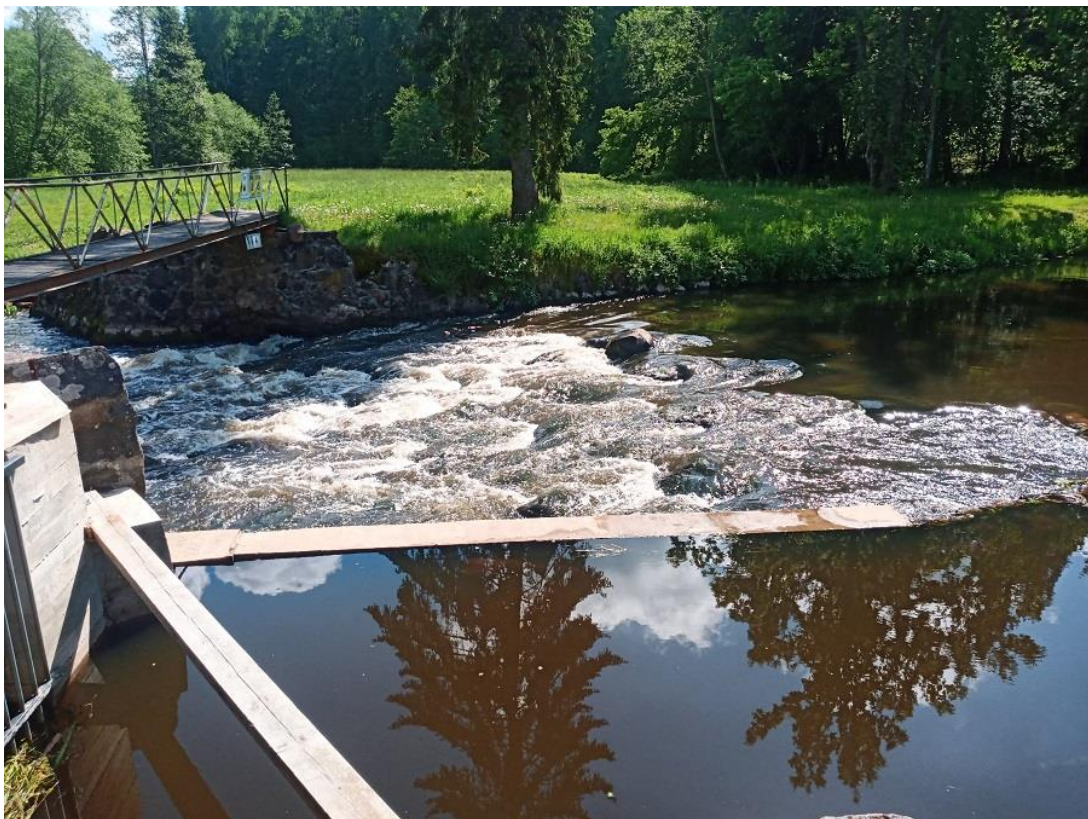
Foto Viira-4. Jõesängi rajatud kärestikulise kalapääsu sissevool (09.06.2022).

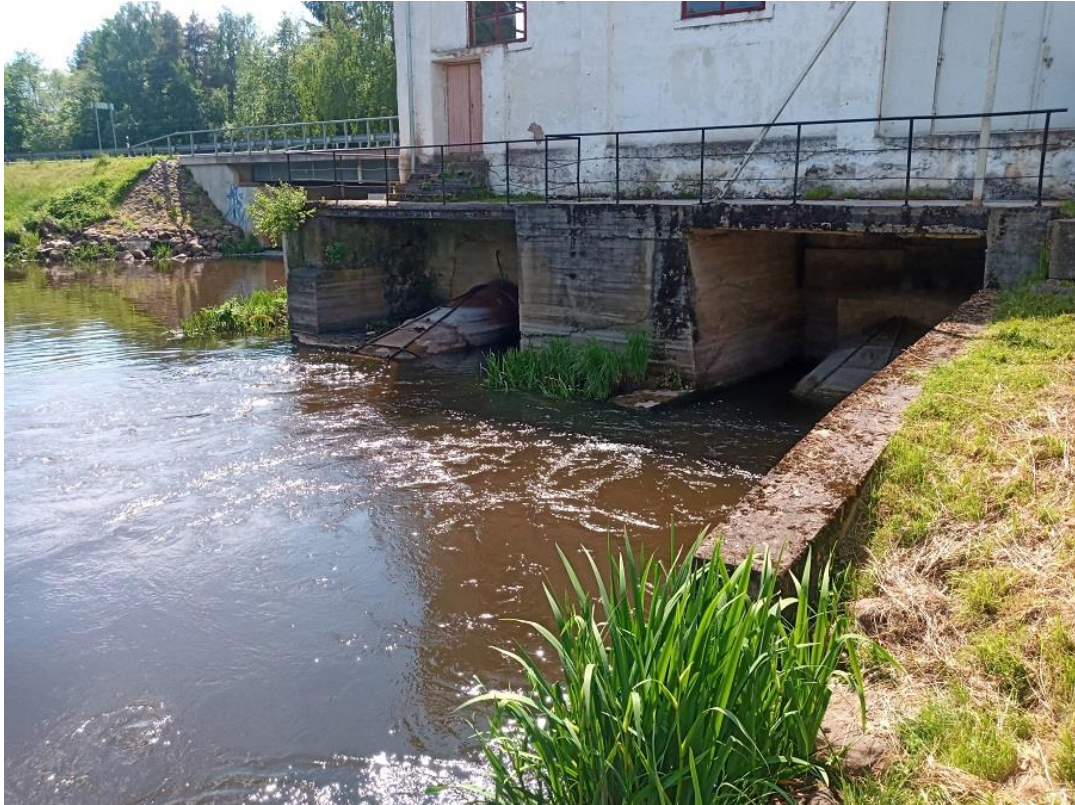
Foto Leevaku-2. Hüdrolektrijaama turbiinide väljavoolud (09.06.2022).

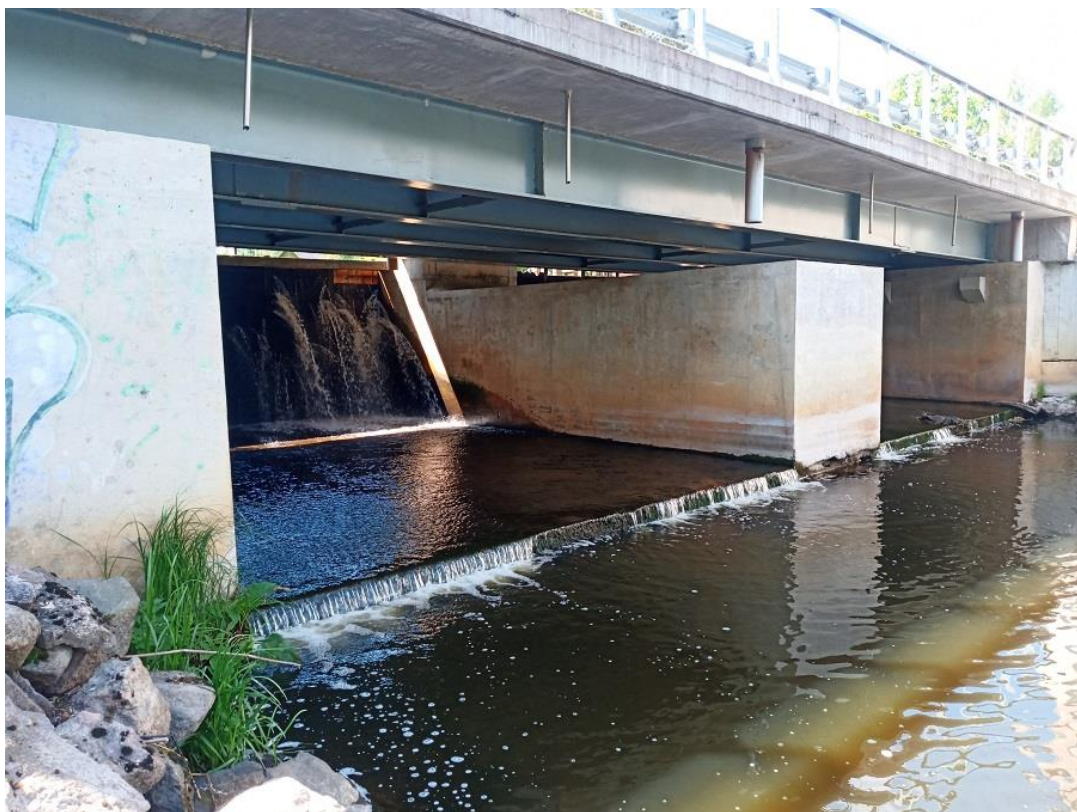
Kalade laskuva rände tingimused on ebasoodsad. Laskuv ränne on võimalik ohutult vaid liigveelasu kaudu ning seda ainult veerohkel ajal. Hüdroelektrijaama töötades on enamiku ajast vooluhulk üle liigveelasu väike, veetäide liigveelaskude varjade peal liiga väike. Liigveelasu all betoonplaat, mille peal veetäide väljaspool suurvee aega väike – kalad võivad end kukkudes vigastada.

Foto Leevaku-3. Leevaku paisu liigveelask on kaheosaline. Kalade laskuv ränne üle liigveelasu on ohtlik, kuna liigvaalasu alusel betoonplaadil puudub väljaspool suurvee aega piisav veetäide (09.06.2022).

1. Vajalik on kalapääsu rajamine.
2. Vajalik on tagada veetäide (min 0,3 m) liigveelasu all.

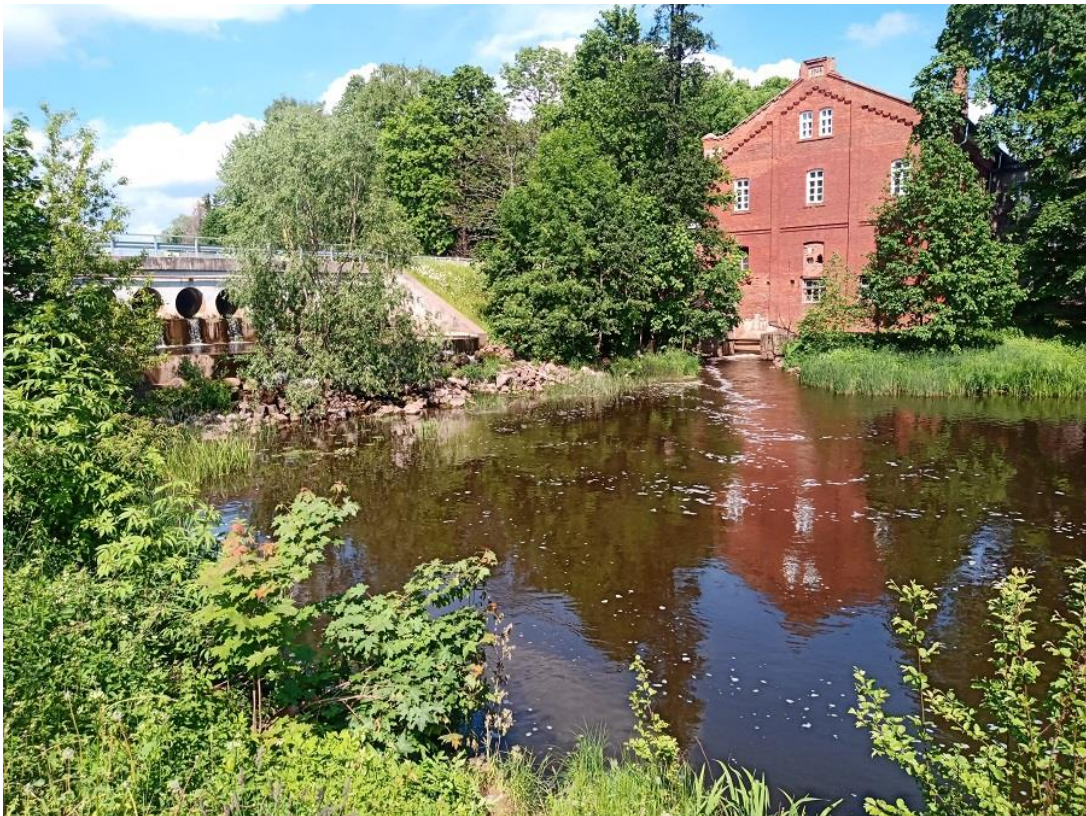
Foto Räpina 1. Paberivabriku hej asub jõe vasakul, vaade hej hoonele alavee poolt (09.06.2022).

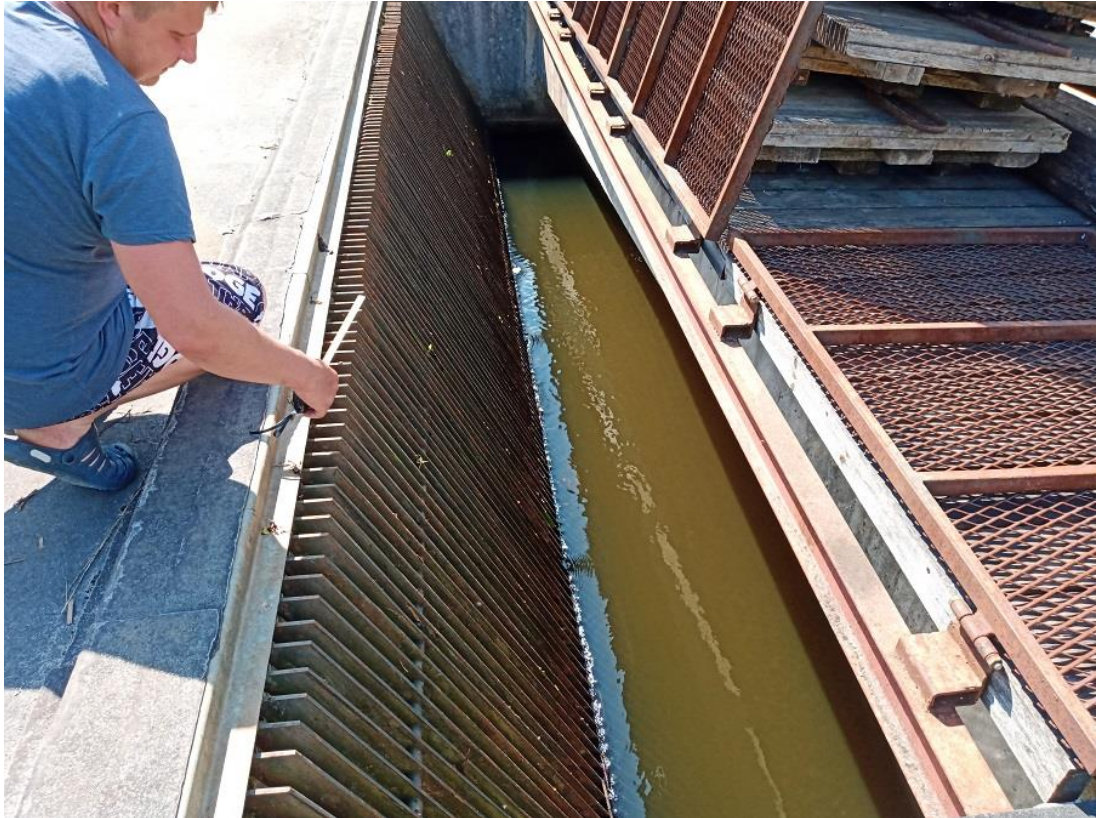
Räpina paberivabriku hej turbiini sissevoolu ees olev võre on deformeerunud, avad 20...35 mm (keskmiselt 25 mm).

Foto Rápina 2. Paberivabriku hej turbiini sissevoolul olev võre. Selle konstruktsioon on ebasobiv, seetõttu on suhteliselt uus võre juba deformeerinud. Avad 20...35 mm (09.06.2022).

1. Hüdroenergia kasutamine ilma veeloata tuleb lõpetada.
2. Vajalik on kalapääsu(de) rajamine.
3. Vajalik on turbiini sissevoolule paigaldada uus võre avadega ≤ 20 mm.
4. Vajalik on paigaldada laskuva rände toru, mis algab ülavees turbiini sissevoolul oleva võre juurest ja juhib kalad paisu alavette.

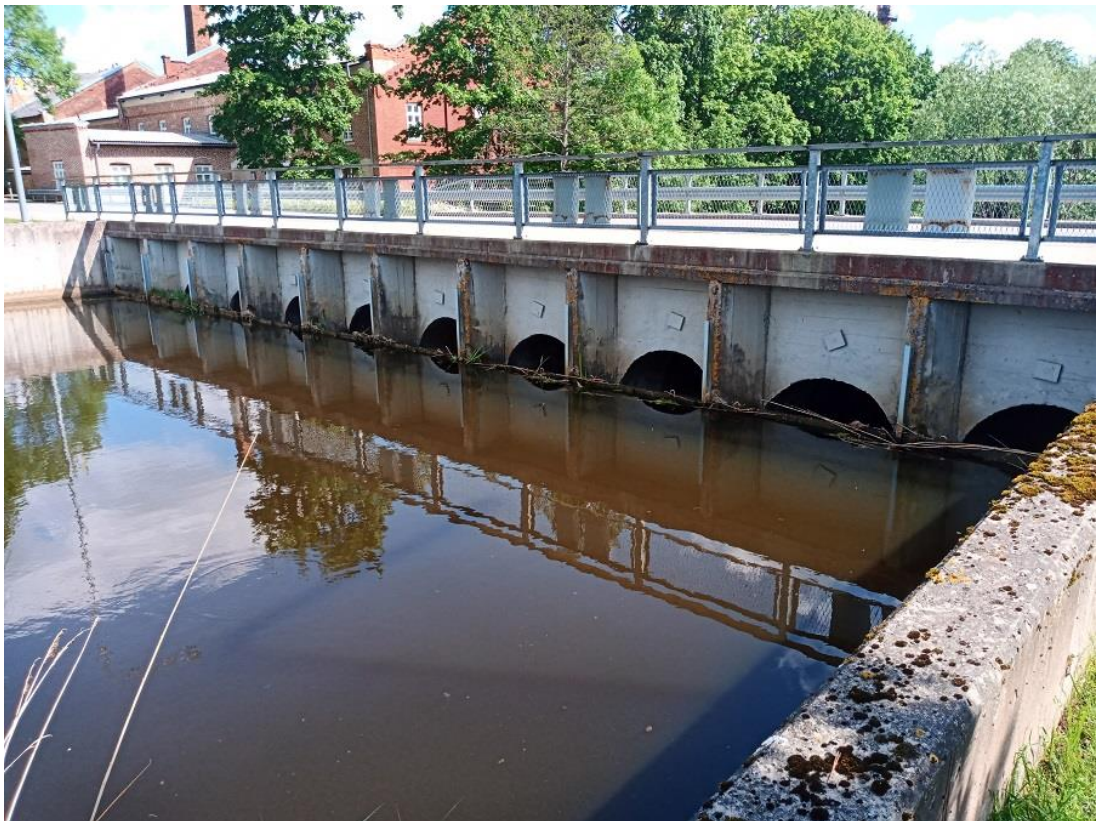
Foto Rápina 3. Rápina paisu keskel asuv liigveelask, vaade ülavee poolt (09.06.2022).

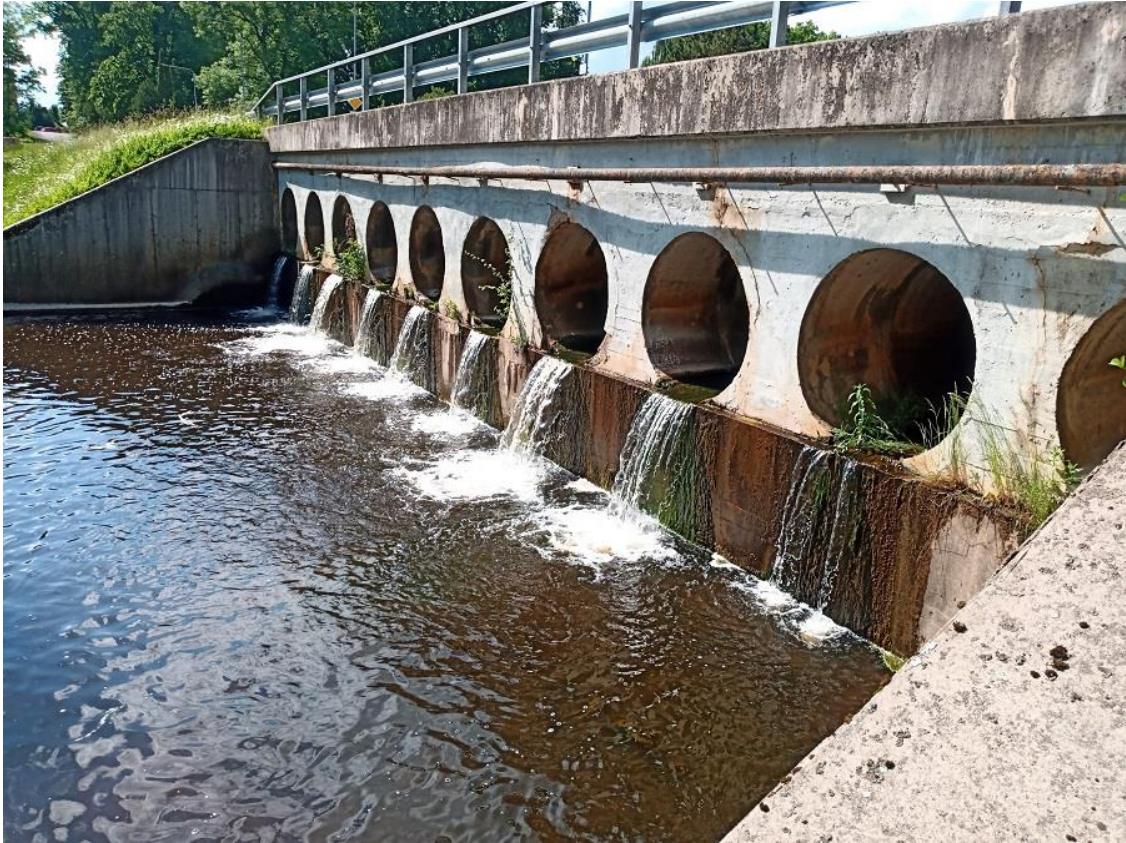
Foto Rápina 4. Rápina paisu keskel asuv liigveelask, vaade alavee poolt (09.06.2022).

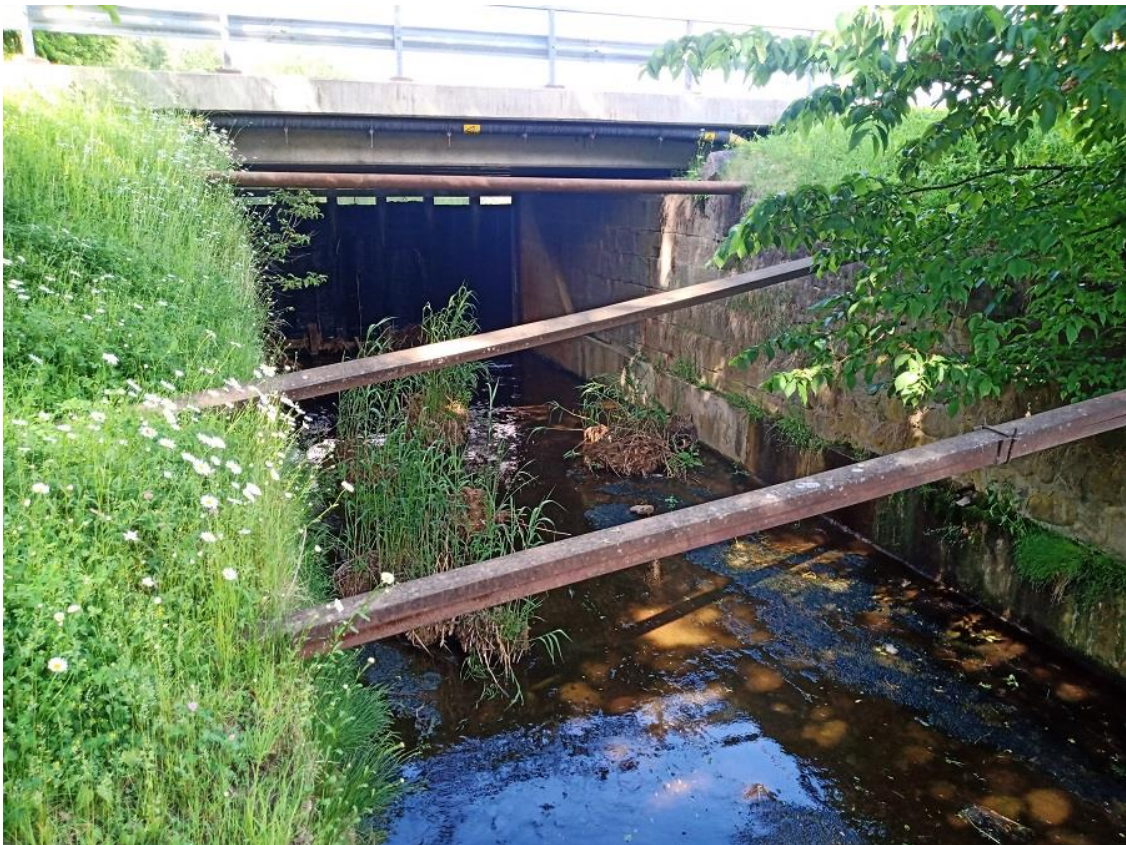
Foto Rápina 5. Rápina paisjärve parema kalda lähedal asuv liigveelask (09.06.2022).

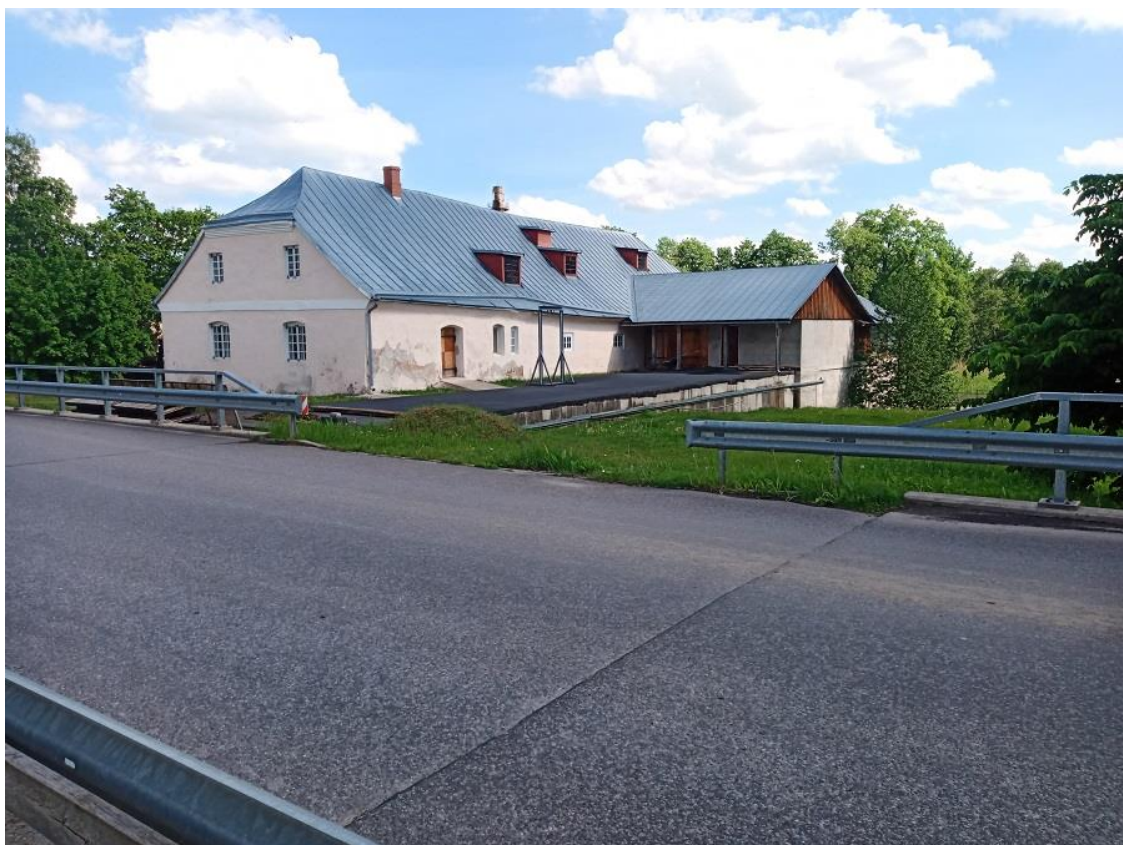
Foto Rápina 6. Rápina paisjärve tühjenduskanalil asuva hej hoone (09.06.2022).

1. Hüdroenergia kasutamine ilma veeloata tuleb lõpetada.
2. Vajalik on kalapääsu(de) rajamine.
3. Vajalik on turbiini sissevoolule paigaldada uus võre avadega ≤ 20 mm.
4. Vajalik on paigaldada laskuva rände toru, mis algab ülavees turbiini sissevoolul oleva võre juurest ja juhib kalad paisu alavette.

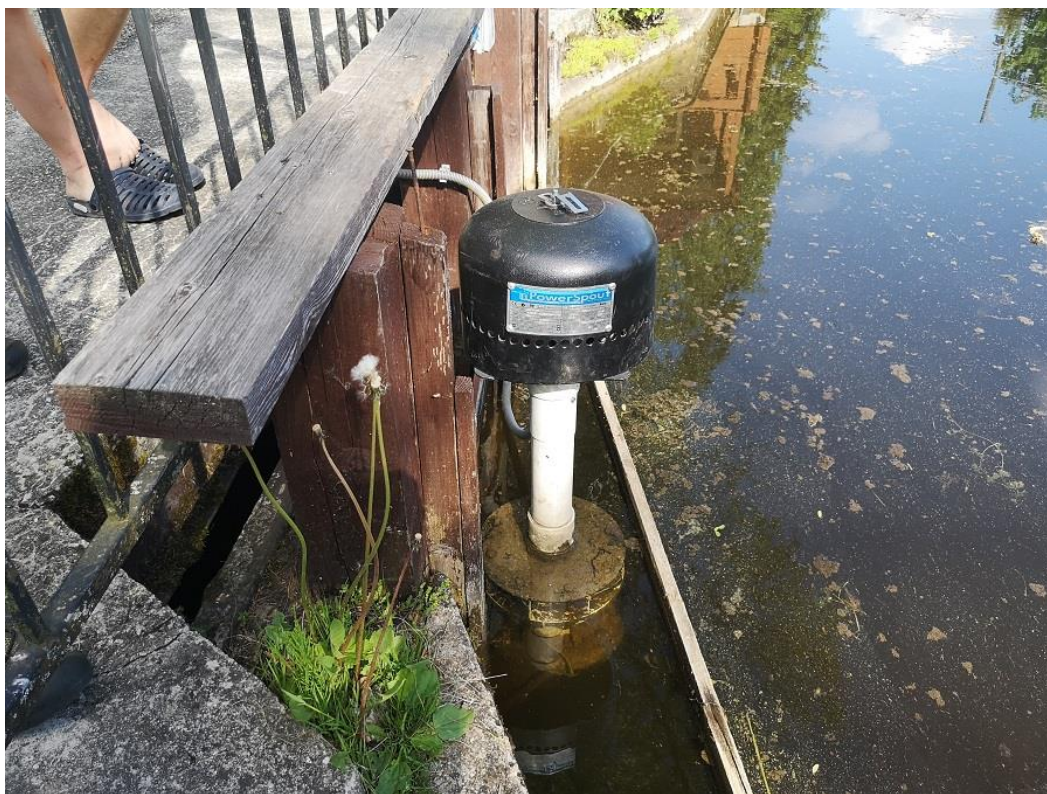
Foto Ala-Rõuge 1. Paisu liigveelasu juures olev mikro-turbiin võimsusega 120 W ning veetarbega kuni 53 l/s (07.06.2022).

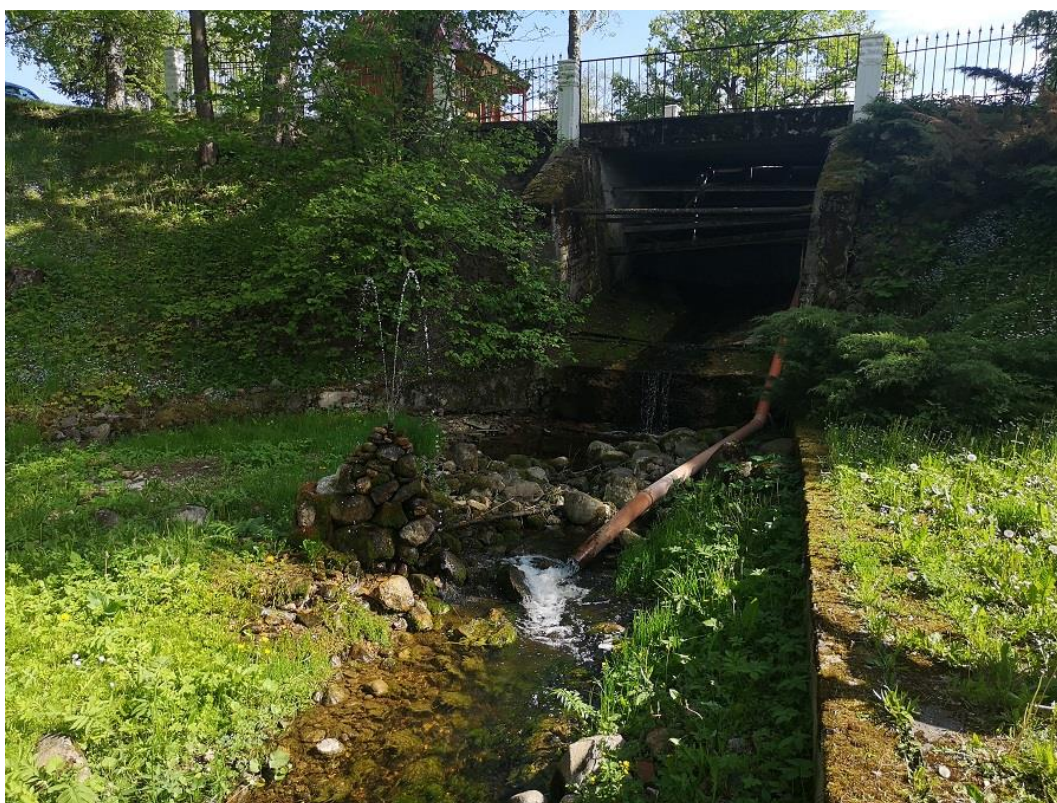
Foto Ala-Rõuge 2. Paisu liigveelask alavee poolt vaadates. Oranži toru kaudu tuleb vesi paisu peal olevast mikro-turbiinist (07.06.2022).

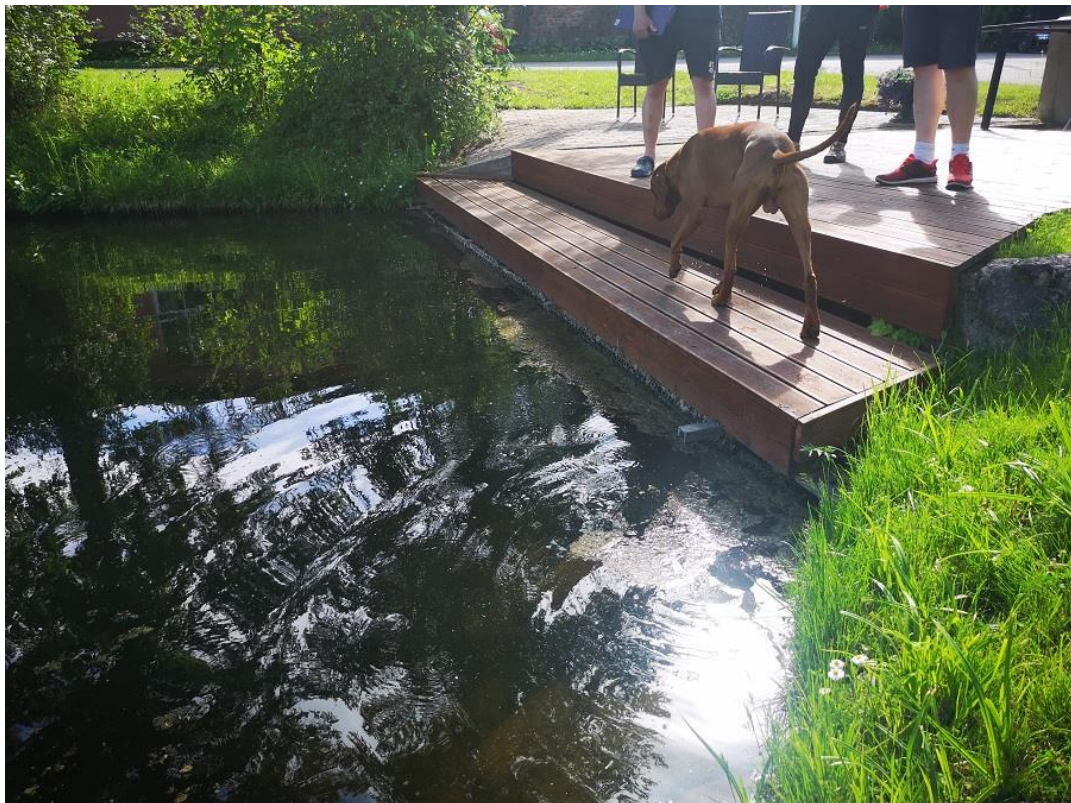
Foto Ala-Rõuge 4. Ala-Rõuge hej põhiturbiini sissevoolukanal on kaetud laudterrassiga (07.06.2022).

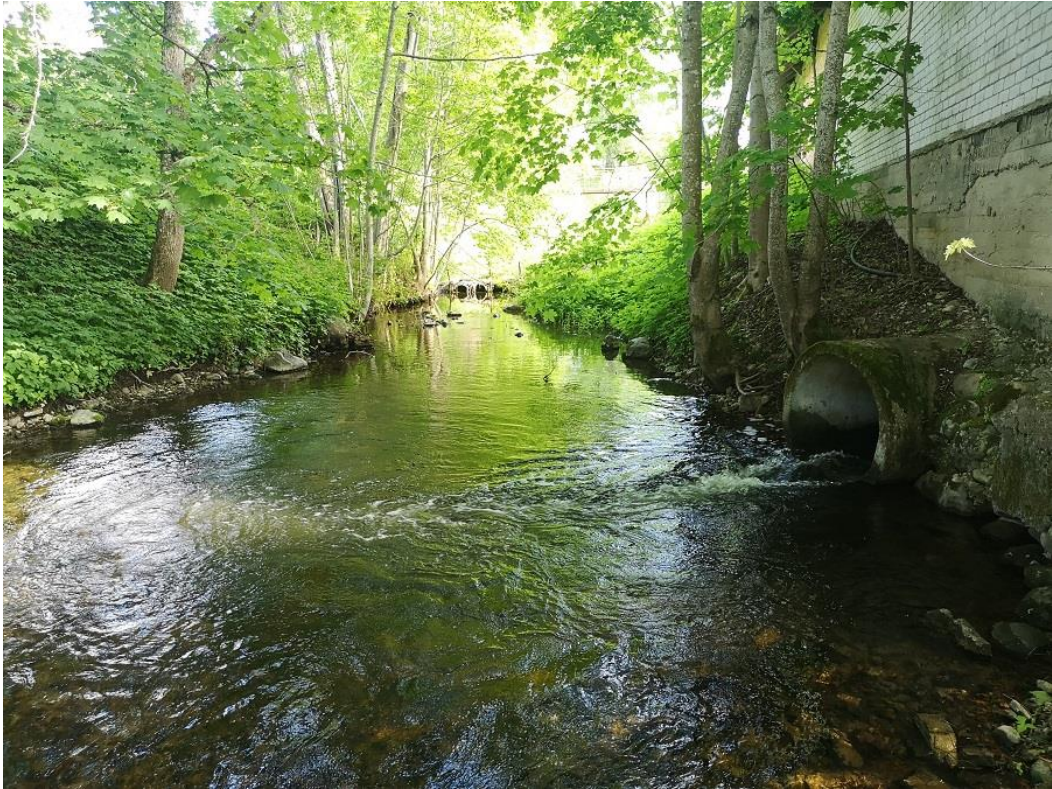
Foto Ala-Rõuge 6. Põhiturbiini äravoolukanal kulgeb pikalt maa all ja suubub jõkke ca 70 m paisust allavoolu (07.06.2022).

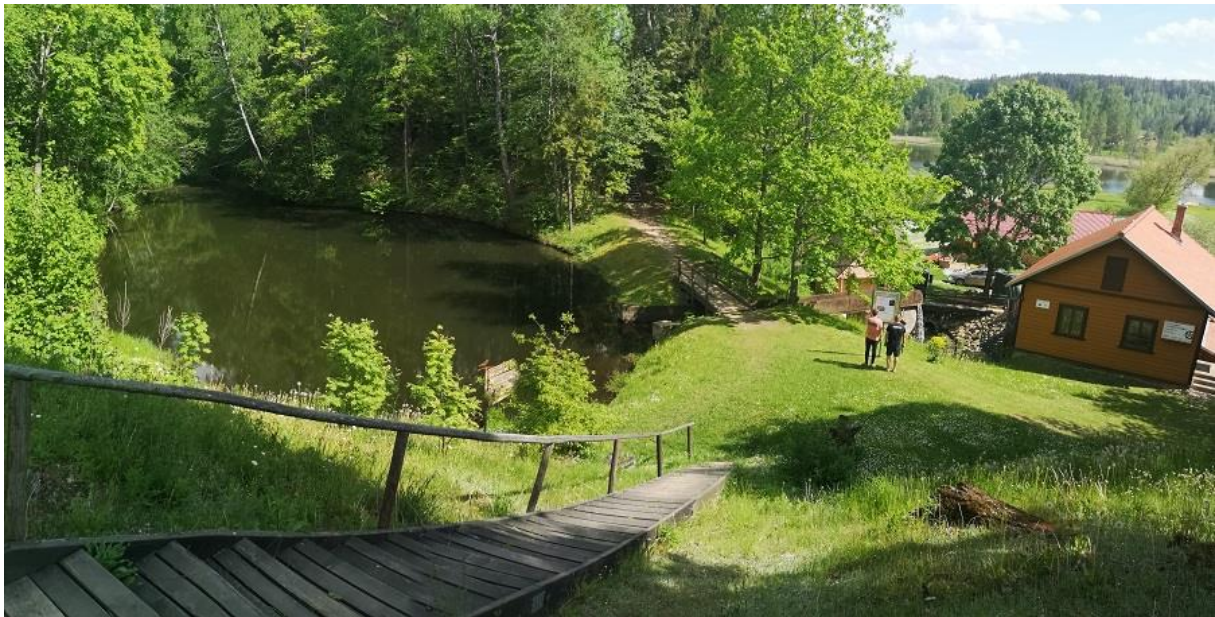
Foto Ööbikuoru 1. Paistiik ja veksahoone (07.06.2022).

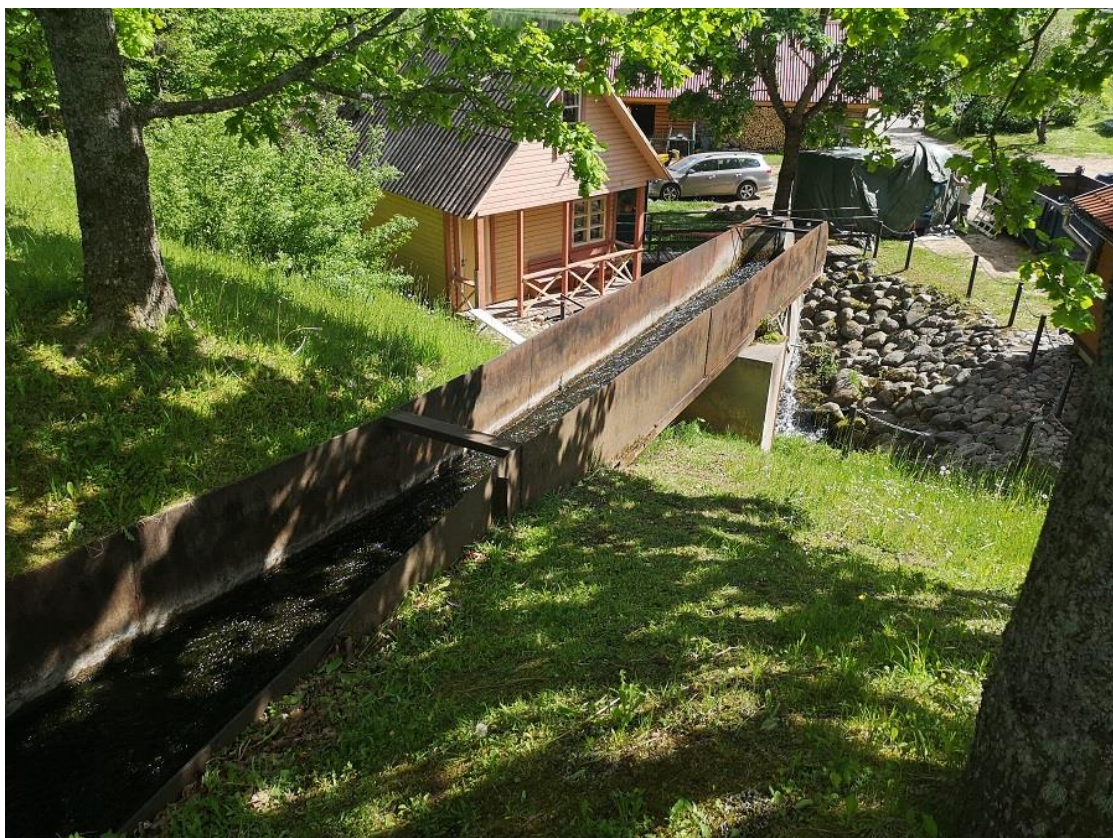
Foto Ööbikuoru 2. Paistiigist väljuv liigveelasu-kanal (07.06.2022).

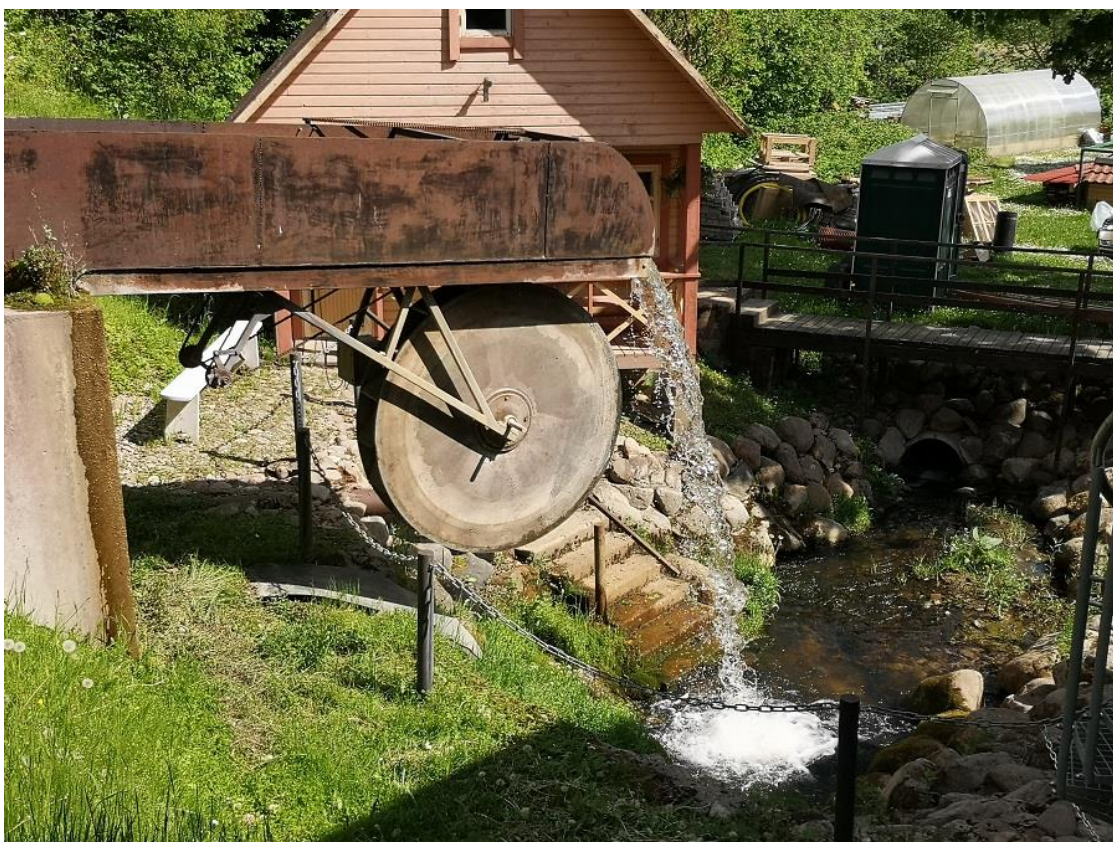
Foto Ööbikuoru 3. Paistiigist väljuva liigveelasu-kanali lõppu on ehitatud vesiratas, mis võimaldab hüdroenergia kasutamist (07.06.2022).

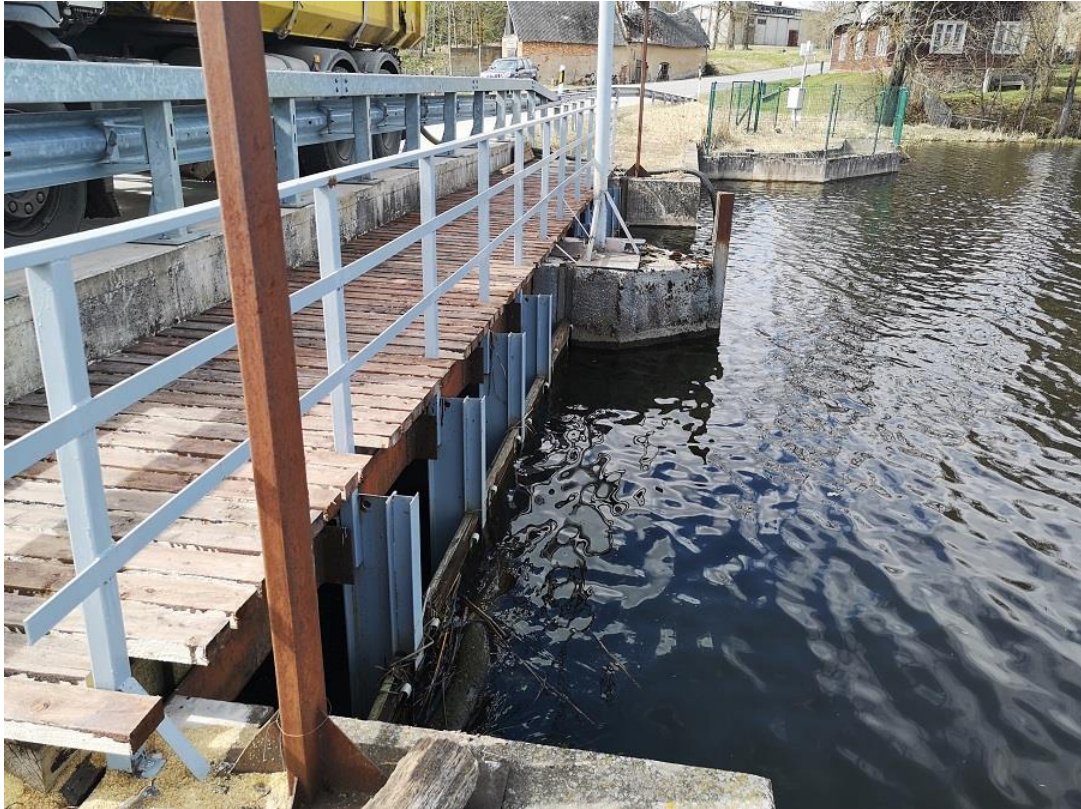
Veerohkel ajal on võimalik kaladel laskuda liigveelasu kaudu. Madalvee ajal ja jõe keskmiste vooluhulkade korral vee ülevool liigveelasus reeglina puudub.

Foto Sangaste 3. Sangaste Vastsemõise paisu liigveelask ülavee poolt vaadates. Tagaplaanil kalapääsu sissevool (28.04.2022).

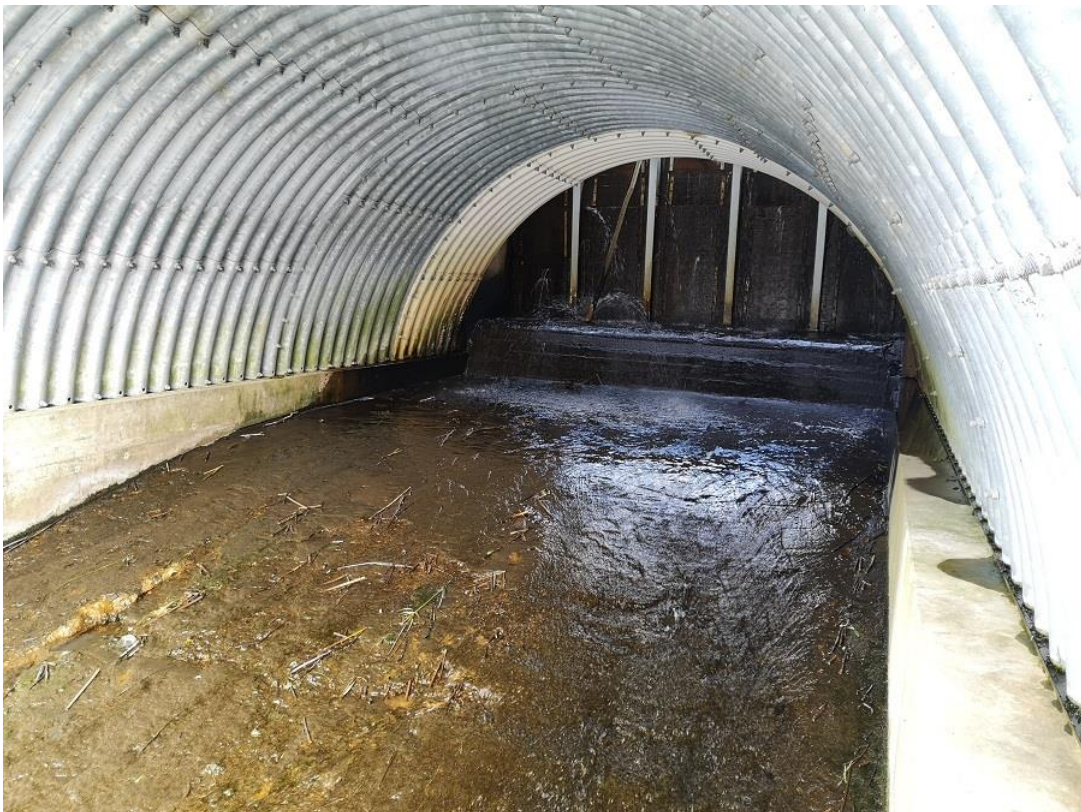
Foto Sangaste 4. Sangaste Vastsemõise paisu vasak liigveelask alavee poolt vaadates (28.04.2022).
