KIK Kalandus programmi projekti nr 18080
„Kalastiku kaitsemeetmete vajadus hüdroelektrijaamaga paisude juures“
aruanne

Sihtfinantseerija: SA Keskkonnainvesteeringute Keskus

Töö teostajad: Rein Järvekülg
Lauri Pensa
Ado Sinimets

Tartu 2022

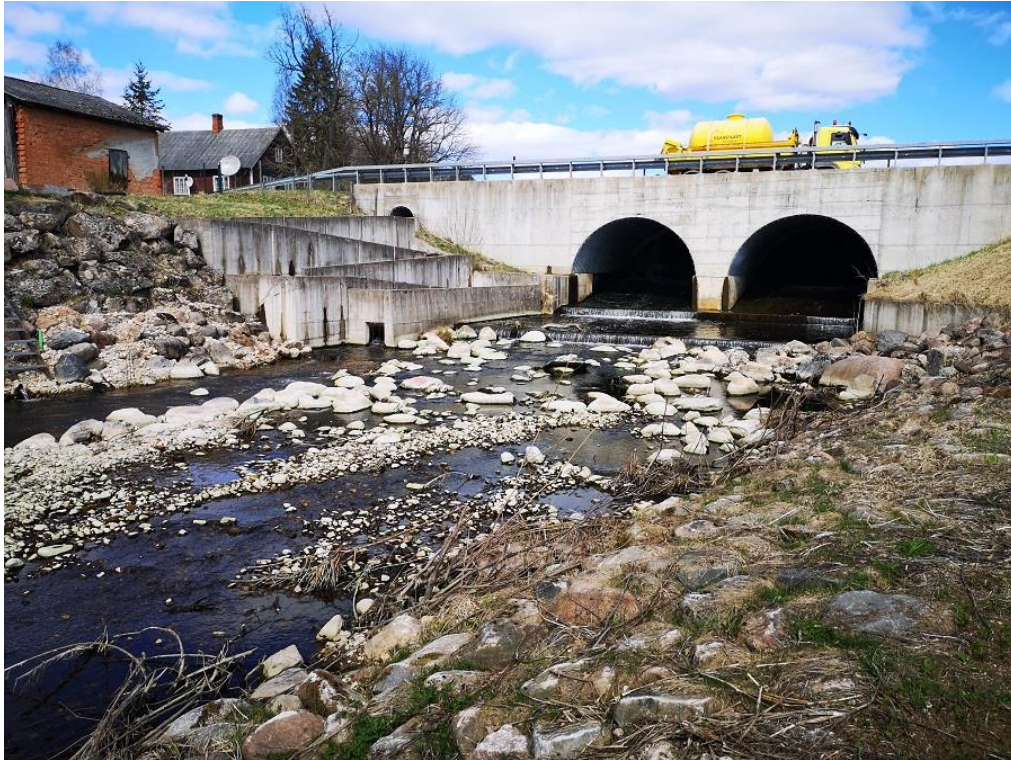
Vaatamata kalapääsu olemasolule tuleb kalade tõusva rände tingimusi Sangaste paisu juures hinnata halvaks. Selle põhjused on järgmised:

- 1) HEJ vooluhulk moodustab enamiku ajast ülekaaluka osa jõe kogu vooluhulgast. Seetõttu koondub oluline osa tõusval rändel olevatest kaladest HEJ äravoolukanali juurde. Kalapääsu ja liigveelasu juurest tulev jõeharu pole kaladele veevaeguse tõttu piisavalt atraktiivne;
- 2) Kamberkalapääs on kaladele raskesti läbitav (veeastmed kambrite vahel ebäühtlased, paiguti kõrged, vooluavad sageli ummistunud);
- 3) Suurematele kaladele pole väikese vooluhulgaga kamberkalapääs isenesest atraktiivne;
- 4) Senine seire (2015, 2022) on näidanud, et kamberkalapääsu läbivad vastuvoolu vaid üksikud isendid.

Foto Sangaste 5. Sangaste Vastsemõise paisu liigveelask ja kalapääs alavee poolt vaadates (28.04.2022).

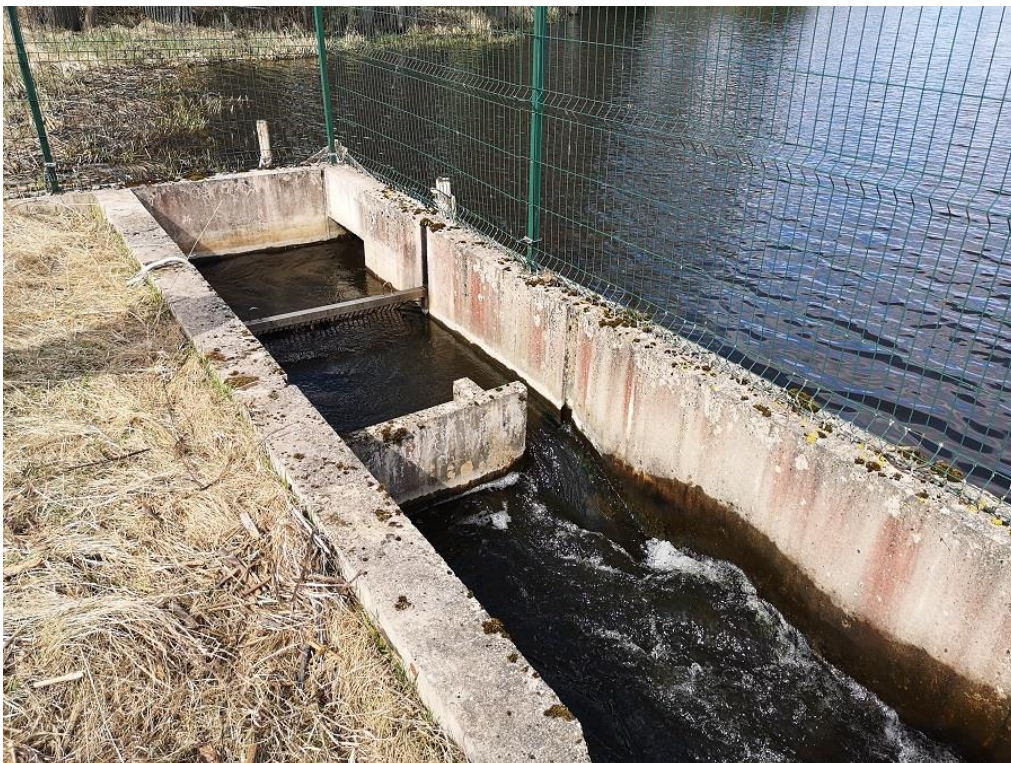
Kalapääsu vooluhulk (normpaisutuse korral 0,17 m³/s) on enamasti liiga väike ja kalapääs paikneb turbiinide sissevoolust (mis on enamasti peamiseks väljavooluks paisjärvest) liiga kaugel (ca 100 m) selleks, et kalad kalapääsu leiaksid.

Foto Sangaste 6. Sangaste Vastsemõise kalapääsu sissevool. Sissevoolul olev kalaloendur pole praktiliselt töötanud ja seniste seirete käigus sellest kasu pole olnud. EL abiga hangitud kalaloendurid anti paisuomanikele, kel puudub huvi ja oskused neid kasutada ja korras hoida. Kalade seire läbiviijatel kalaloendureid pole (28.04.2022).

1) Veeloa nõue „Kalapääsu tuleb puhastada regulaarselt sinna kandunud risust (vähemalt peale suurveeperioode ning enne kalade rändeperioodi algust)“ tuleks asendada järgmise sõnastusega: „Kalapääsu tuleb puhastada regulaarselt sinna kandunud risust (**vähemalt kord kuus**)“.

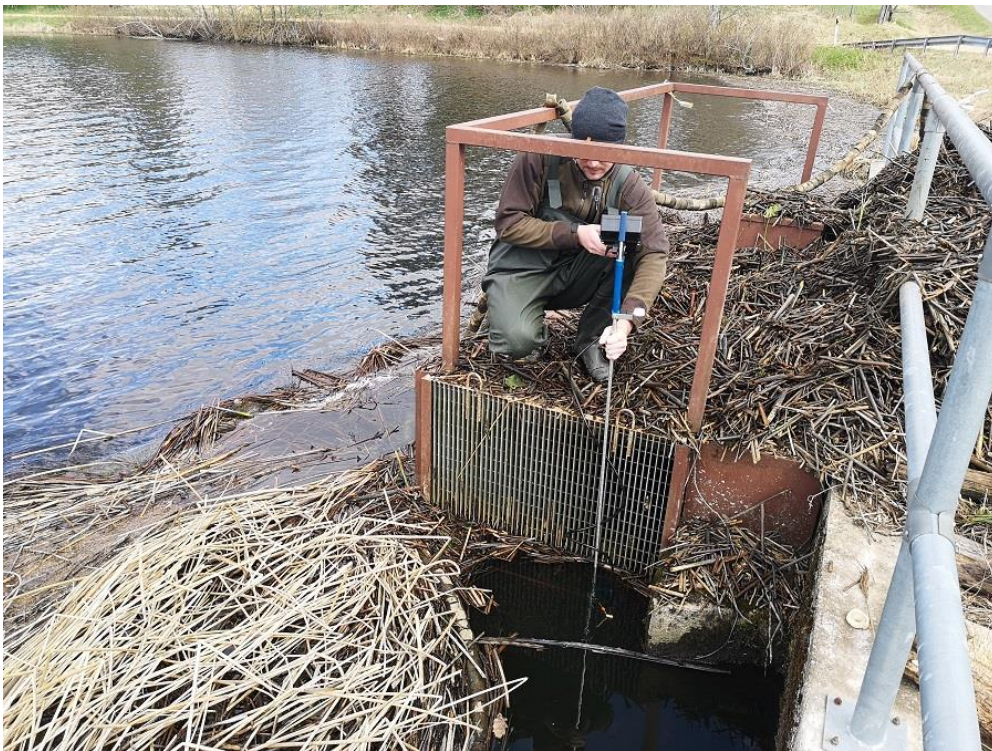
Turbiinide sissevoolukanali ees olev võre on avadega 18 x 46 mm. Seetõttu >15 cm pikkused kalad turbiinidesse tavaliselt ei satu.

Foto Sangaste 8. Hej sissevoolul olevad võred on piisavalt väikeste avadega (18 x 46 mm), et takistada >15 cm pikkuste kalade sattumist turbiinidesse, kuid kitsad avad ka ummistuvad kiirelt ja nõuavad tihti puhastamist (28.04.2022).

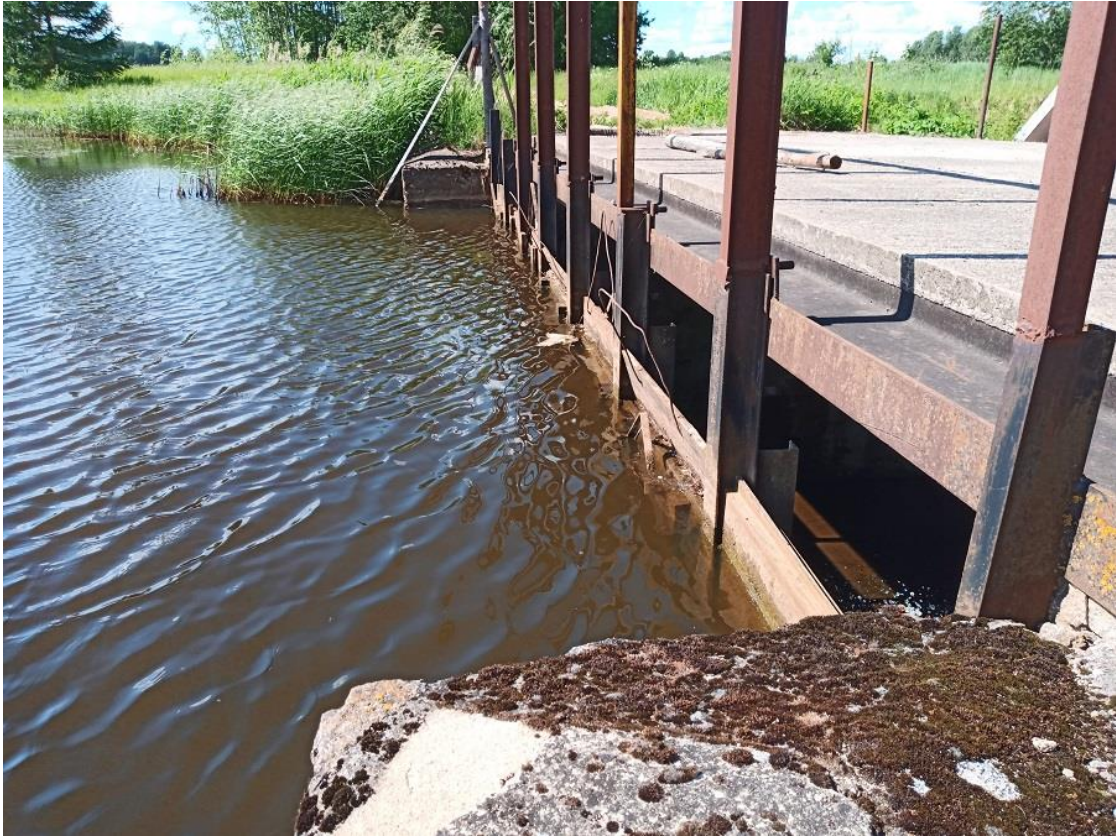
Kalade laskuva rände tingimused ebasoodsad. Lühiajaliselt, suurvee ajal, on kaladel võimalik laskuda läbi liigveelasu (selle avamisel). Liigveelasu all kaldega betoonplaat, mille peal

veetäide madalvee ajal väike – kalad võivad end kukkudes vigastada. Suurvee ajal see ilmselt probleemiks pole.

Foto Pikru 2. Pikru paisu liigveelask ülavee poolt vaadates (13.06.2022).

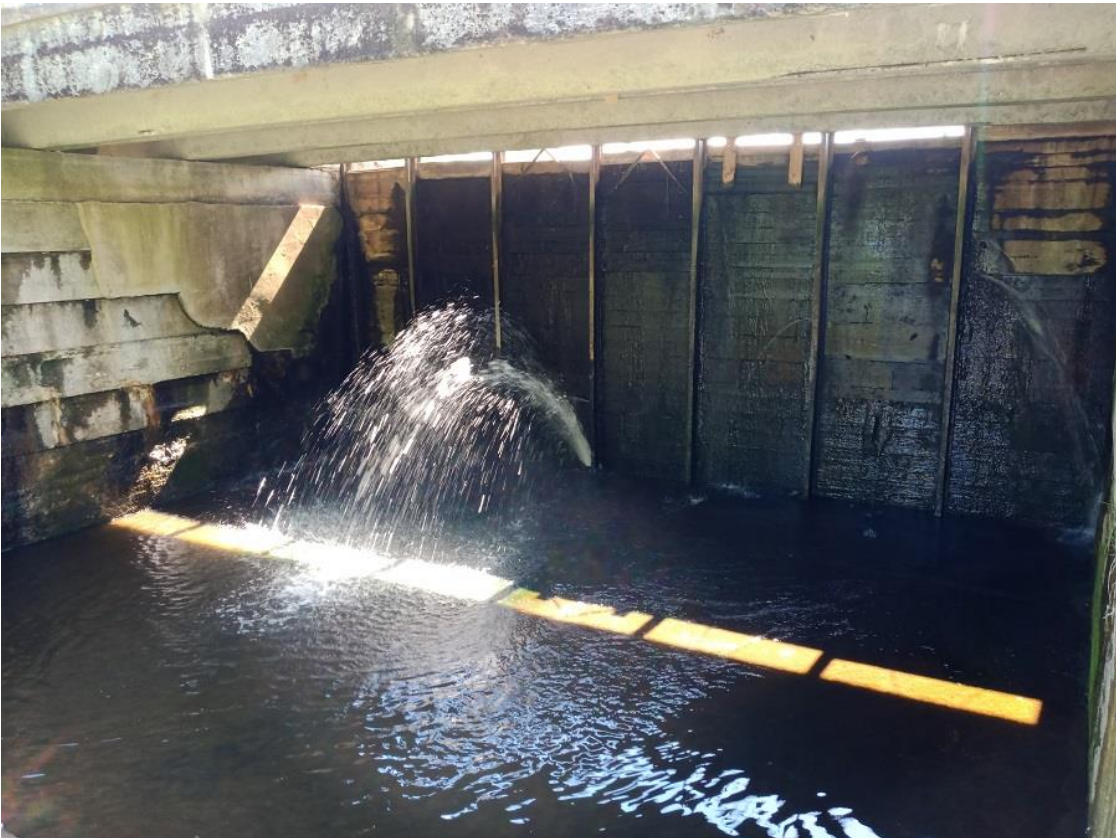
Foto Pikru 3. Pikru paisu liigveelask alavee poolt vaadates (13.06.2022).

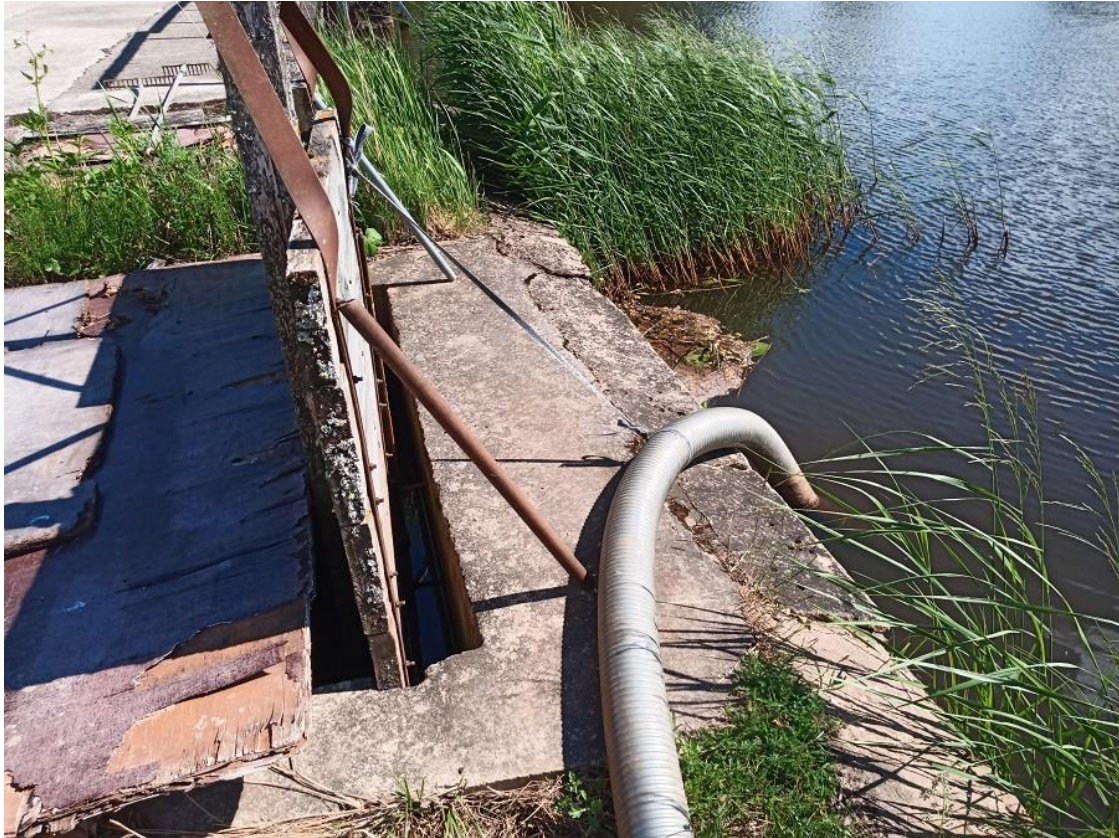
Turbiini sissevoolul võre avadega ca 30 mm (võre uputatud, täpne mõõtmine pole võimalik).

Foto Pikru 4. Pikru hej sissevoolukanal on pealt kaetud (13.06.2022).

1. Vajalik on kalapääsu rajamine.
2. Vajalik on turbiini sissevoolule paigaldada tihedam võre avadega ≤ 20 mm.
3. Vajalik on lõpetada hej tsükliline töö ja jõe äravoolu reguleerimine. Selleks on vajalik paisjärve paigaldada veetaseme mõõtur, mis pidevalt (min iga 5 minuti tagant) registreeriks veetaseme ja salvestaks andmed. Kord kvartalis peaks paisu omanik esitama mõõtmistulemused Keskkonnaametile.

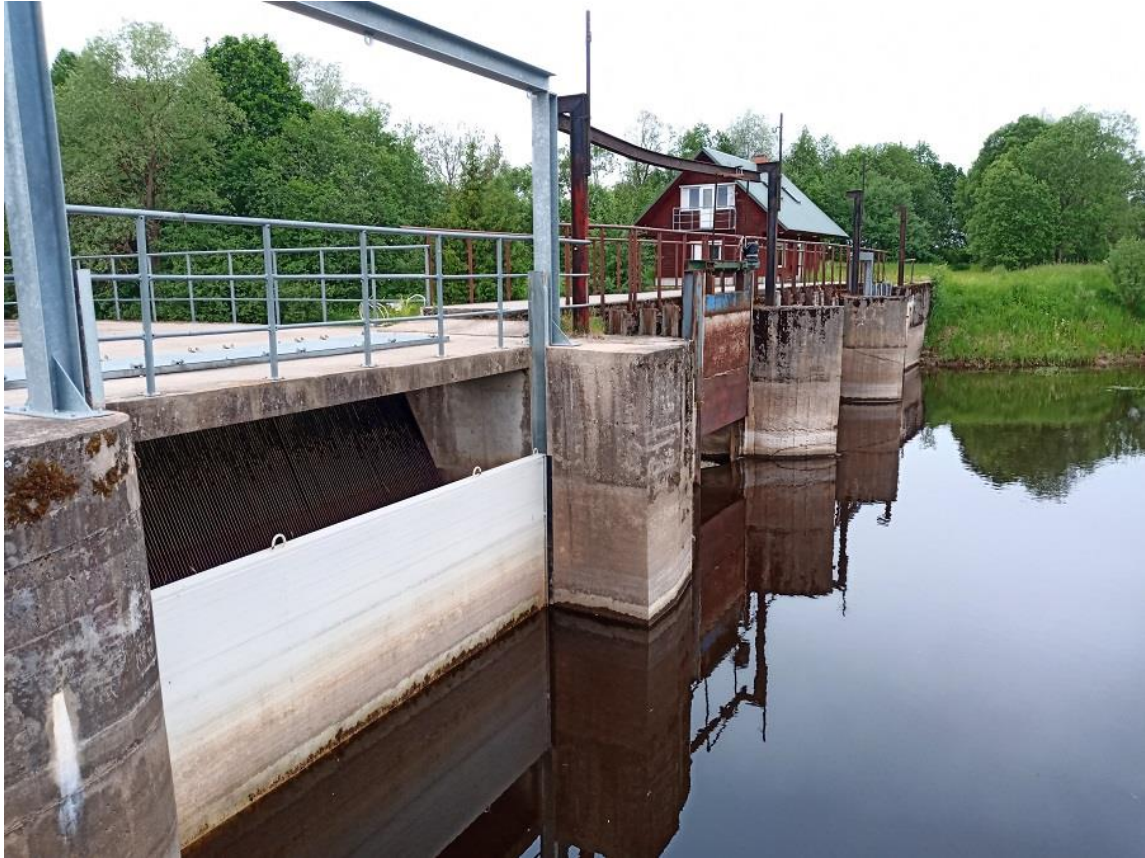
Kalade tõusev ränne pole enamiku ajast võimalik. Paisu varjad on küll avatud, aga säilinud on 1,1 m veeaste, mida suudavad veerohkel ajal ületada vaid väga hea ujumisvõimega kalad. Paisutuse taastamine välistaks kalade tõusva rände täielikult, kuna kalapääs puudub.

Kalade laskuva rände tingimused praegu soodsad. Laskuv ränne võimalik avatud liigveelasu kaudu. Paisutuse taastamisel on kalade laskuv ränne võimalik vaid suurvee ajal kui avatakse liigveelasu varjad.

Foto Painküla 3. Painküla paisu liigveelask osaliselt tõstetud varjadega (14.06.2022).

1. Vajalik on muuta säilinud veeaste kaladele läbitavaks.
2. Mitte väljastada veeluba paisutuse taastamiseks ja hüdroelektrijaama taaskäivitamiseks.

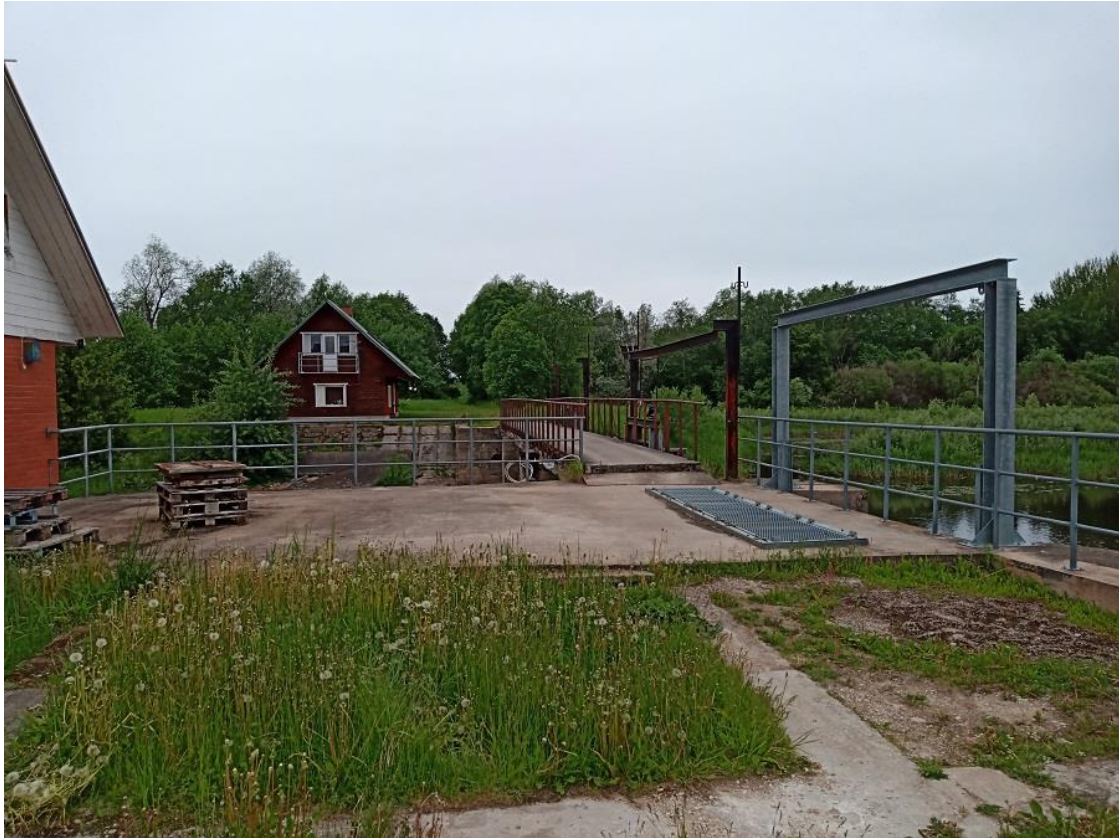
Turbiini sissevoolul on lehtterasest võre avadega 22...25 mm. Võre korraliku konstruktsiooniga ning väldib 20 cm-st suuremate kalade sattumise turbiini.

Foto Painküla 5. Painküla pais, esiplaanil hej sissevoolukanal, mis on pealt kaetud betoonplaadiga (14.06.2022).

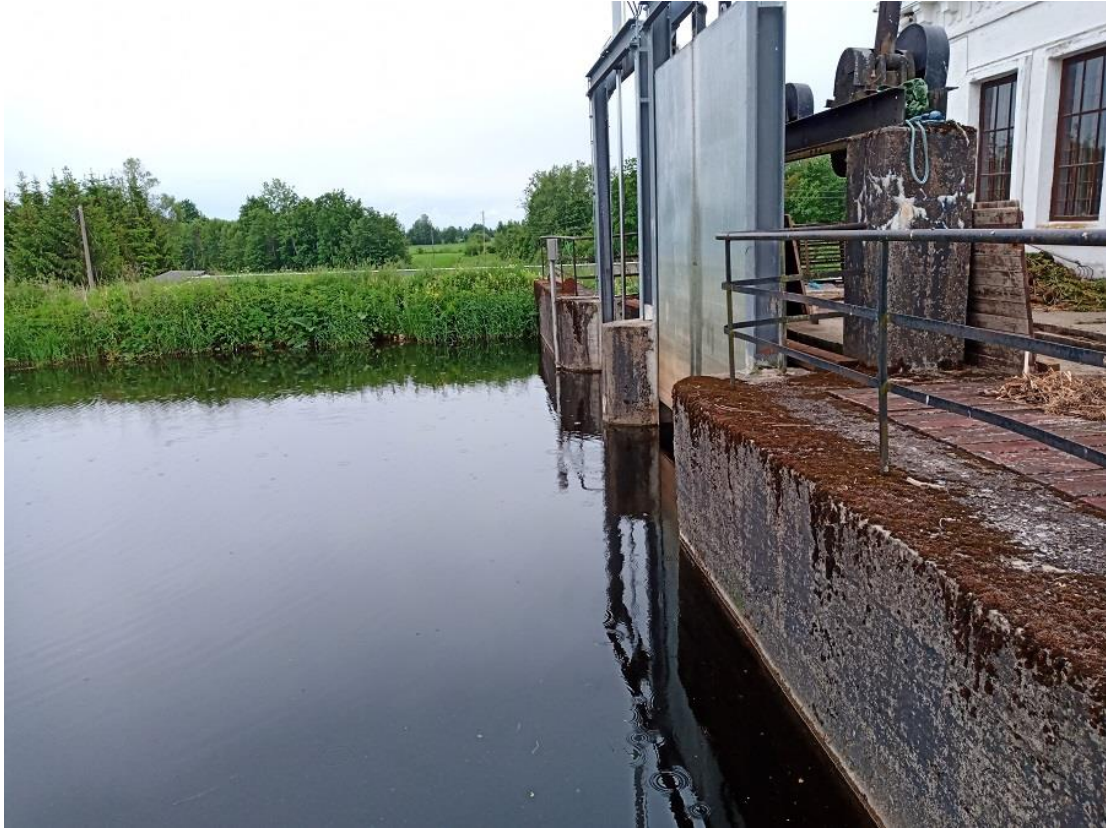
Hüdroelektrijaama turbiinide sissevoolu ees on võre avadega 25...35 mm (keskmiselt 30 mm). Võre ei vastu veeloa ja seaduse nõuetele.

Foto Kamari 3. Kamari hej turbiinide sissevool (14.06.2022).

1. Vajalik on hej juurdevoolukanali sissevool sulgeda võrega, mille avad on ≤ 20 mm.
2. Vajalik on hej äravoolukanali suue sulgeda võrega, mille avad on ≤ 20 mm.
3. Vajalik on paigaldada võre avadega ≤ 20 mm ka hej sissevoolule.
4. Vajalik on tellida ja seejärel rakendada insener-tehniline lahendus, kuidas tagada vooluhulga 2,0 m³/s säilimine Põltsamaa jões hej derivatsioonikanalite sisse- ja väljavoolu vahelises jõeosas ning kuidas nõude täitmist ka kontrollida.
5. Kamari II paisu omanikult tuleb nõuda, et ta regulaarselt puhastaks kalapääsu sissevoolu risust. Nõude täitmist tuleb Keskkonnaametil aegajalt ka kontrollida.

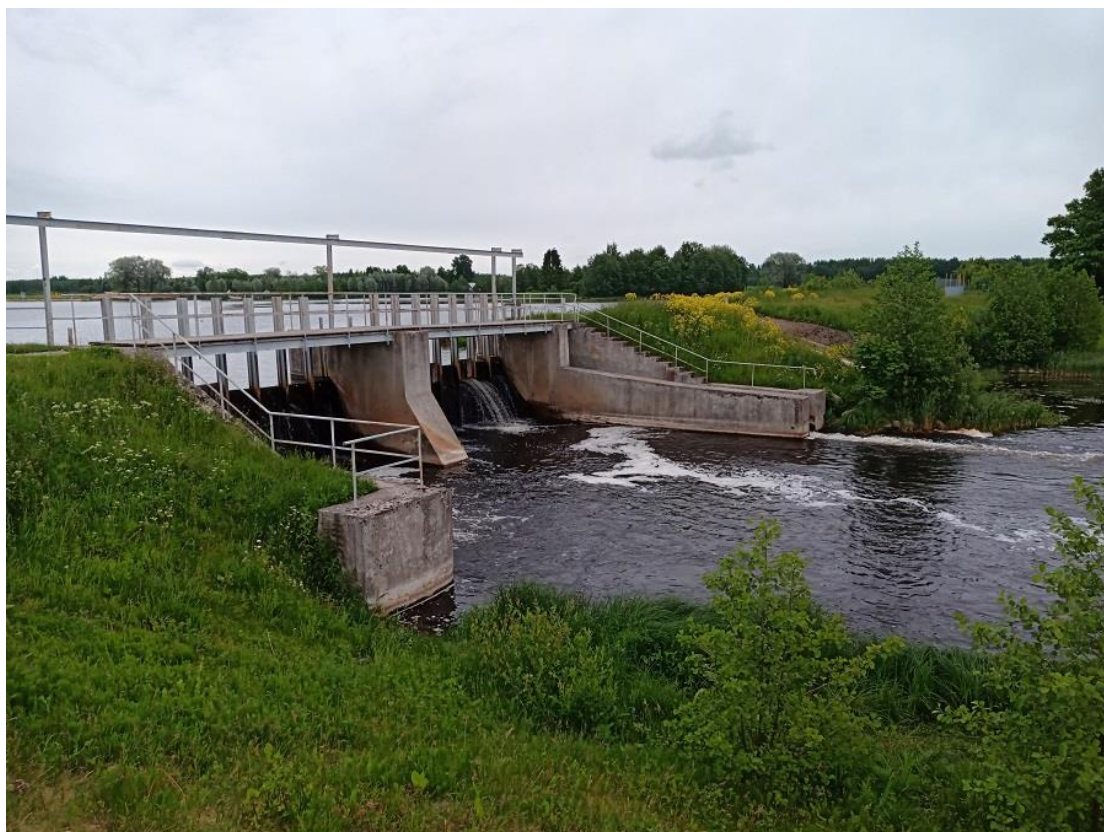
Kalade ohutu laskuv ränne on võimalik kalapääsude ja liigveelaskude kaudu nii Kamari I kui Kamari II paisude juures. Samas eksitab töötav hej ka kalade laskuvat rännet, sest kaladel on võimalik pääseda hej juurdevoolukanalisse, mida läbib enamiku aastast peavool. Kuna hej juurdevoolukanal on pikk, siis sinna eksinud kalad ei leia kuigi hästi teed tagasi paisjärve ja sealt liigveelasu või kalapääsu kaudu allavoolu.

Foto Kamari 5. Kamari II paisu liigveelask (14.06.2022).

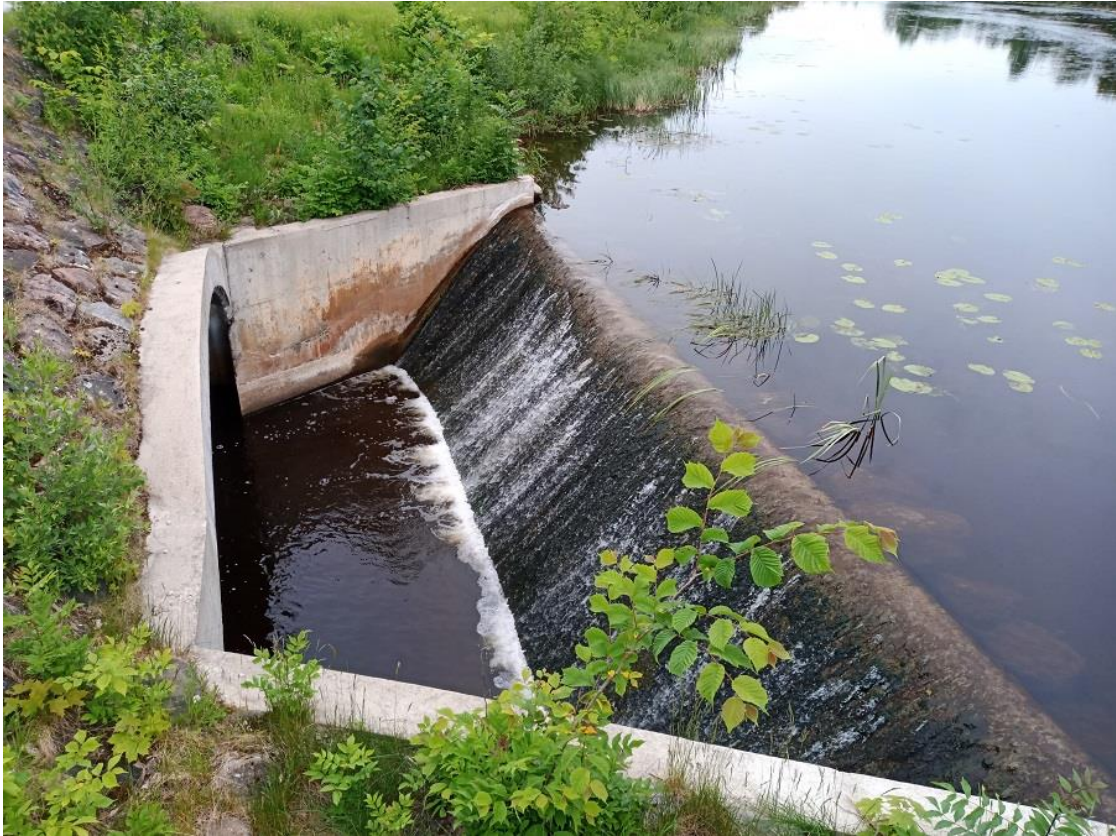
Foto Kamari 7. Kamari I paisu liigveelask (14.06.2022).

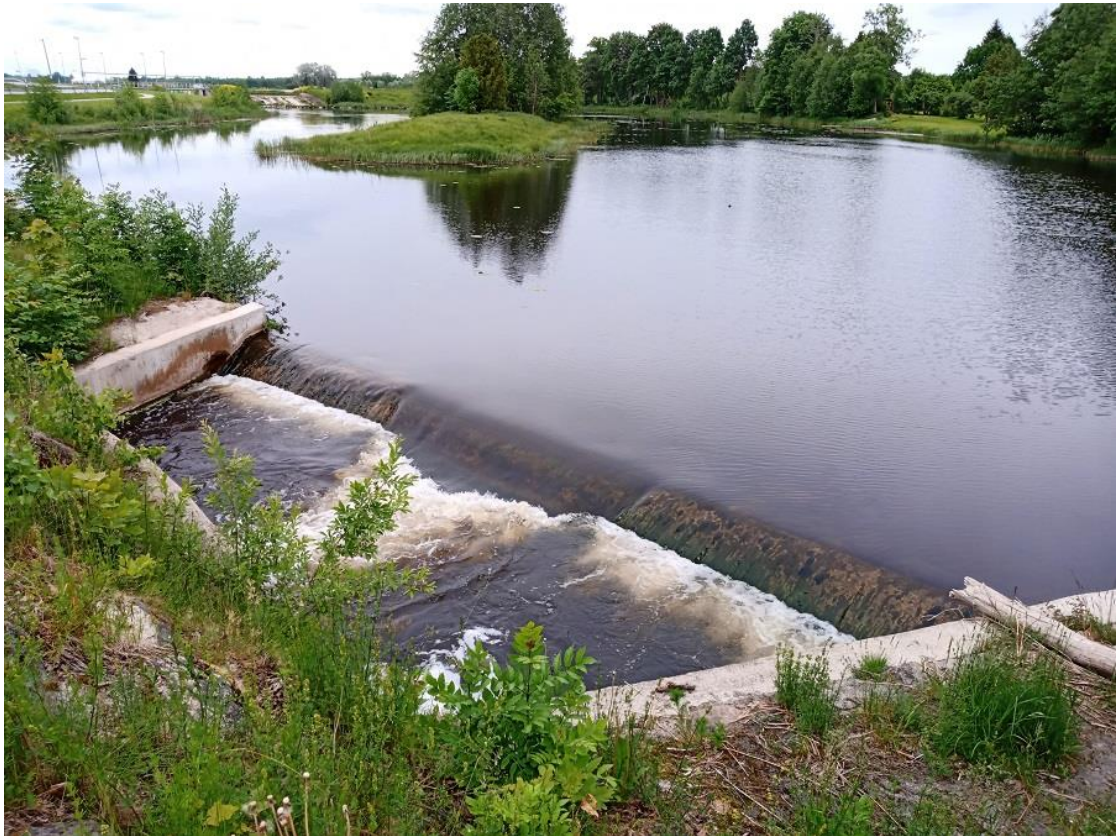
Kalapääsud Kamari I ja II paisude juures on kaladele suhteliselt hästi läbitavad, kuid hej töö võib oluliselt häirida rändel olevate kalade jõudmist Kamari I paisu juures oleva kalapääsu juurde. Nimelt on hej läbiv vooluhulk enamuse aastast suurem kui Põltsamaa jõe vooluhulk ülalpool hej äravoolukanali suuet. Seetõttu otsib osa kaladest rändetee jätku hej äravoolukanali kaudu.

Foto Kamari 8. Kamari I paisu kalapääsu sissevool (14.06.2022).

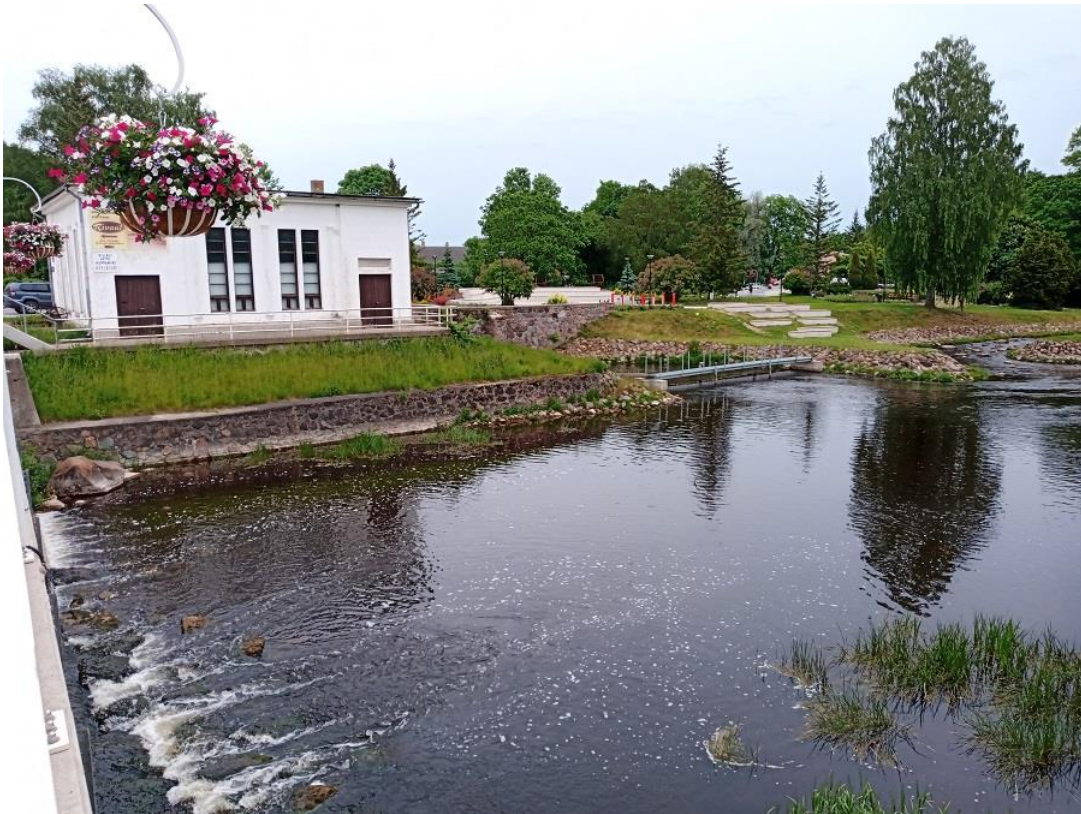
Kalade tõusva rände tingimused Põltsamaa paisu juures on head. Kalapääs on kaladele hästi läbitav. Tõusval rändel olevatel kaladel on kalapääsu väljavoolu leidmine suhteliselt lihtne, sest kalapääsu väljavool asub hej äravoolukanali suudme ja paisu liigveelasu lähedal. Kalapääsu vooluhulk on piisav, et olla kalade jaoks atraktiivne. Suuremate kalade sattumist hej äravoolukanalisse takistab kanali suudmes olev võre (avad 40 mm).

Foto Põltsamaa 4. Hej äravoolukanali ja kalapääsu suudmed paiknevad lähestikku. See teeb kalapääsu väljavoolu kaladele lihtsalt leitavaks 14.06.2022).

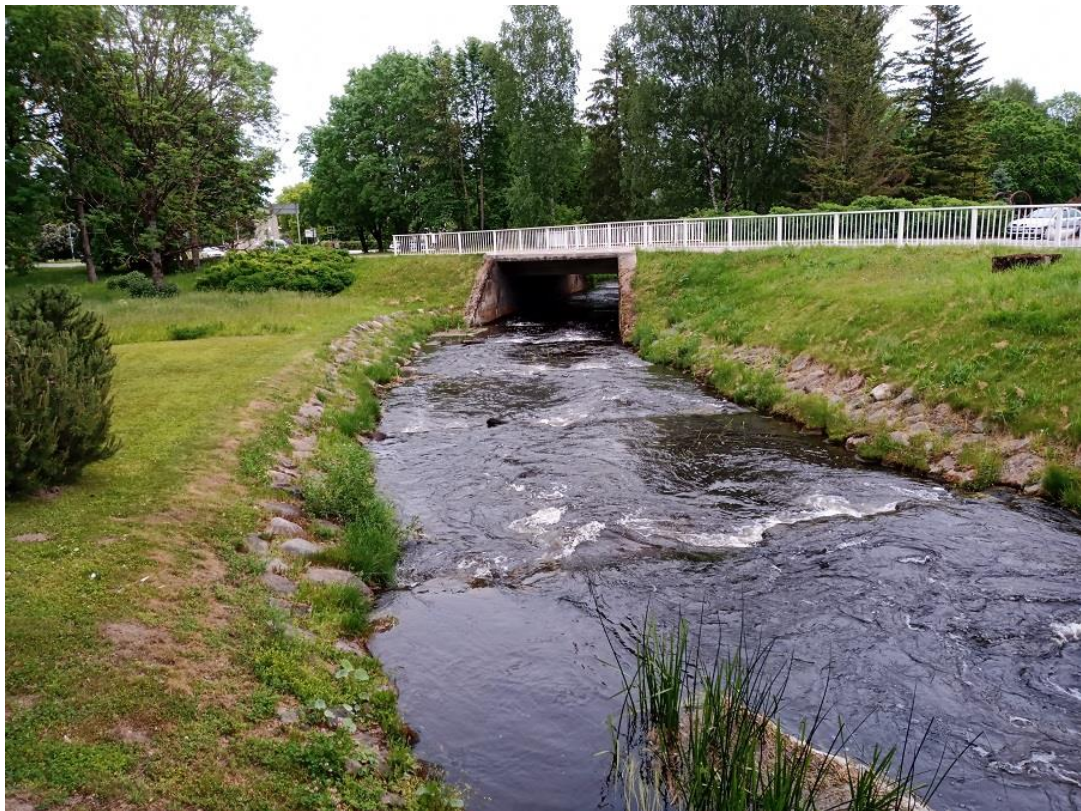
Foto Põltsamaa 5. Kalapääs on kaladele hästi läbitav. Fotel kalapääsu ülemine tiikide kaskaadi osa 14.06.2022).

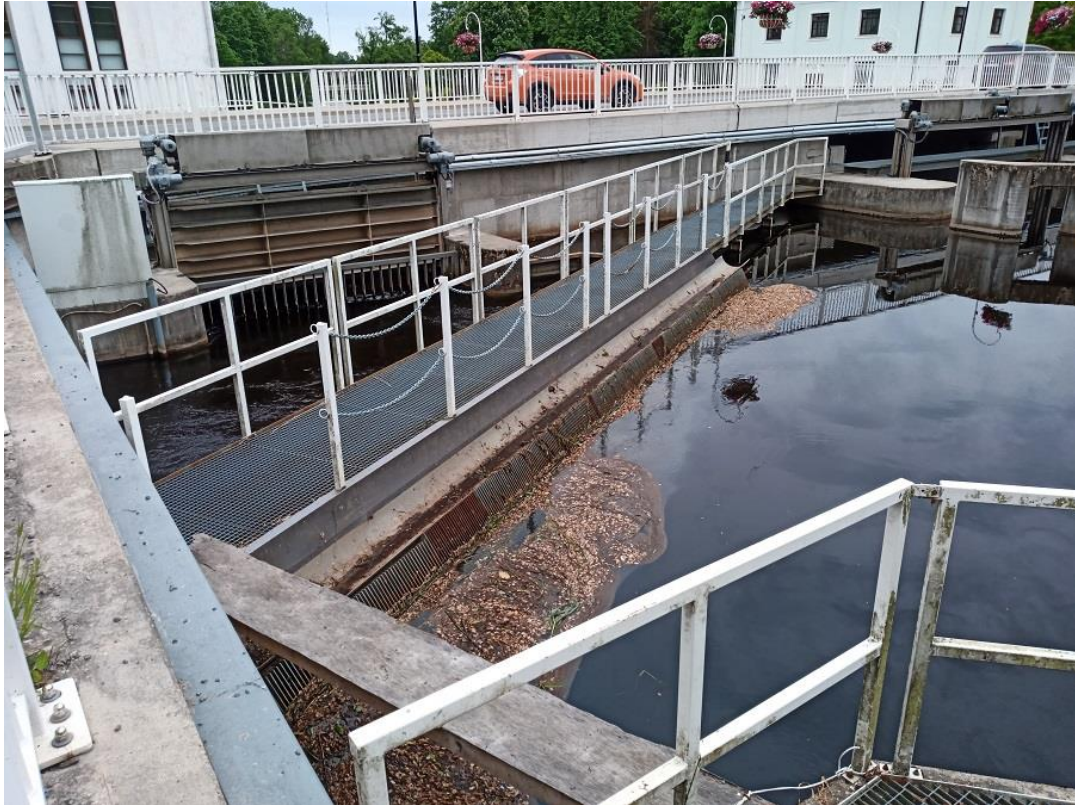
Foto Põltsamaa 6. Hej sissevoolu ees on korraliku konstruktsiooniga võre avadega 20 mm (14.06.2022).

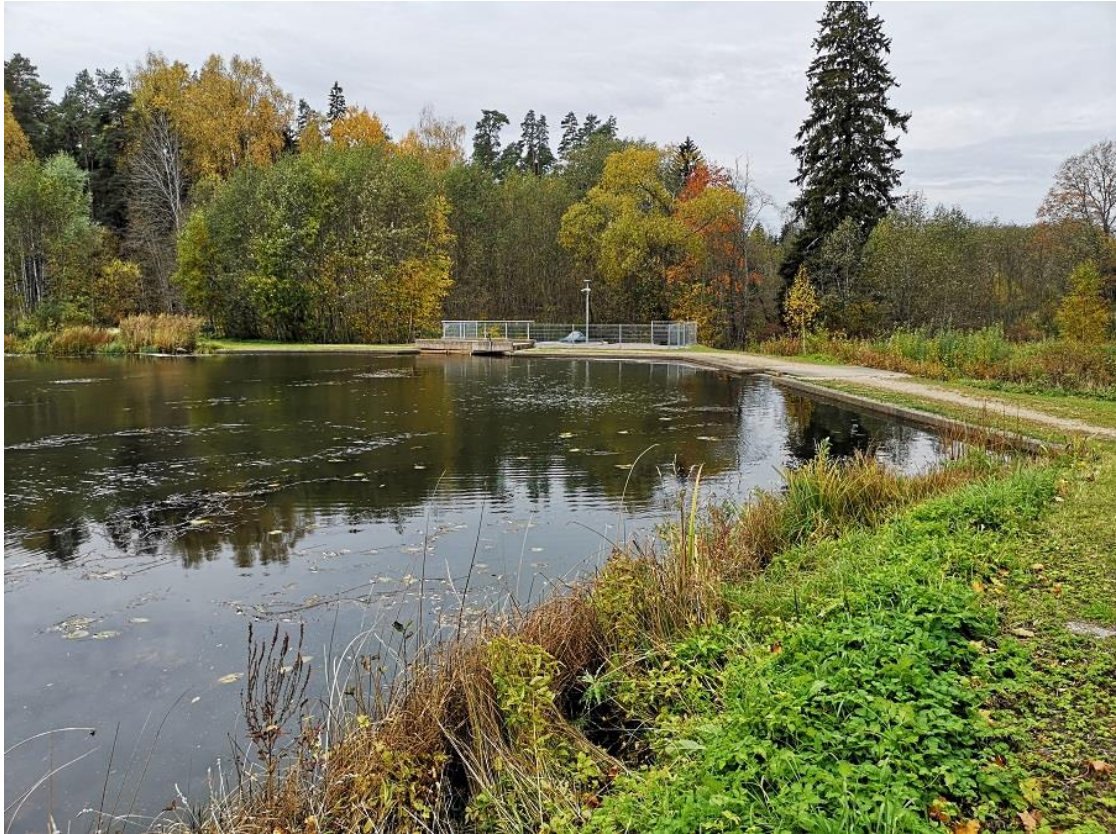
Foto Elva (Räbi) 1. Elva (Räbi) pais Elva jõel (05.10.2021).

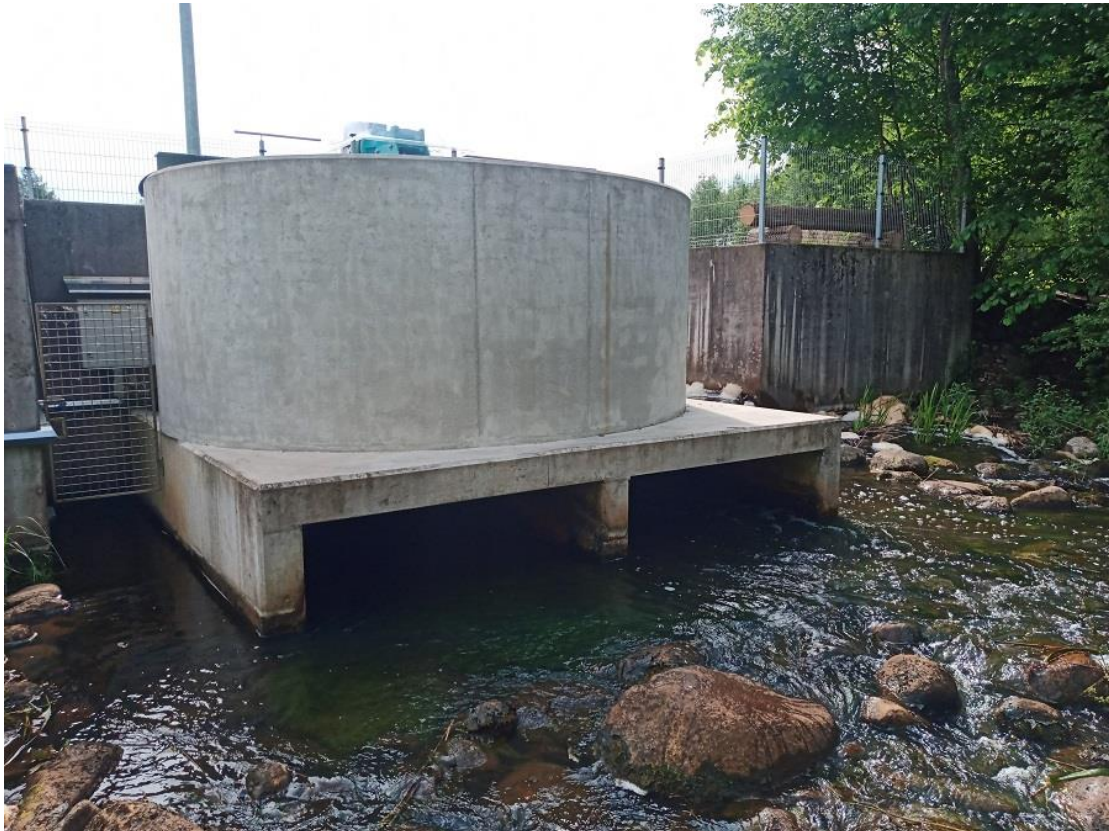
Foto Elva (Räbi) 4. Elva (Räbi) paisu turbiini väljavoolukanalid (10.06.2022).

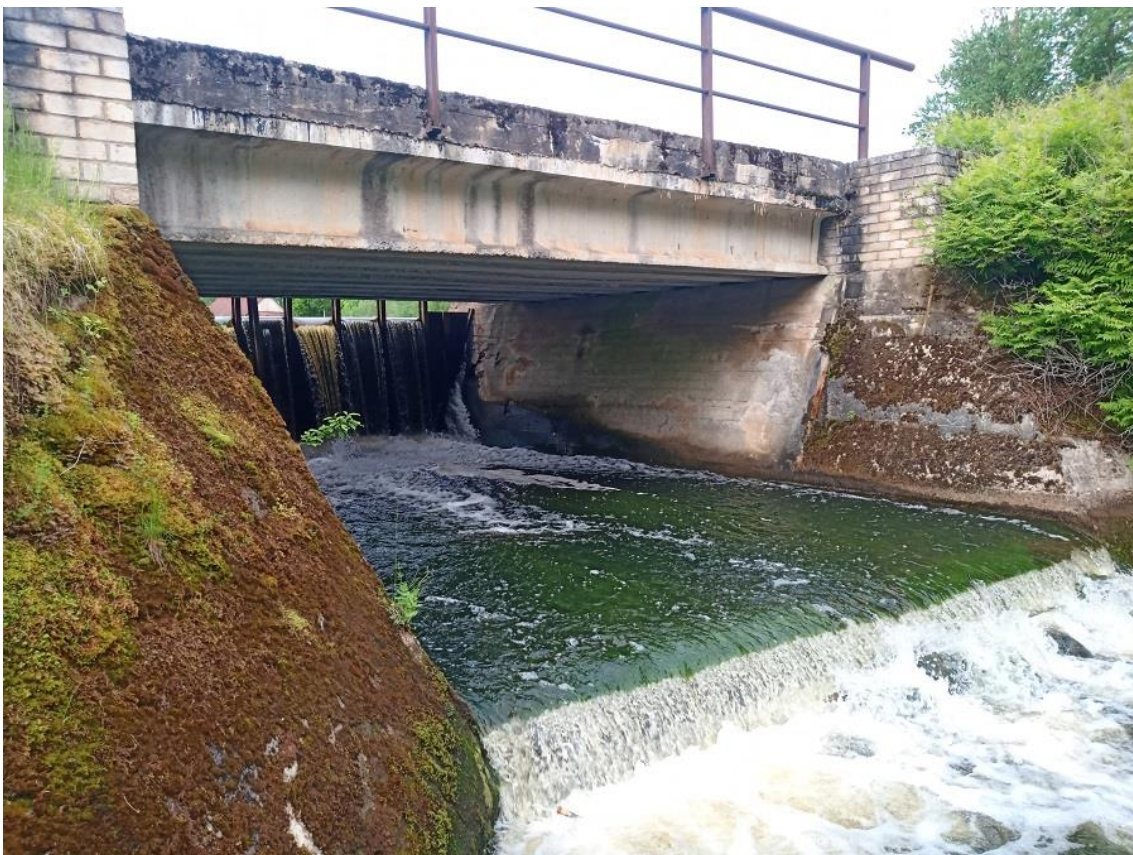
Kalade laskuva rände tingimused on kesised. Liigveelask sobib kaladele ohutuks laskumiseks suuremate jõe vooluhulkade korral. Madalvee ajal on kaladel oht üle liigveelasu laskudes end kukkudes vigastada.

Foto Hellenurme 2. Hellenurme paisu liigveelask (10.06.2022).

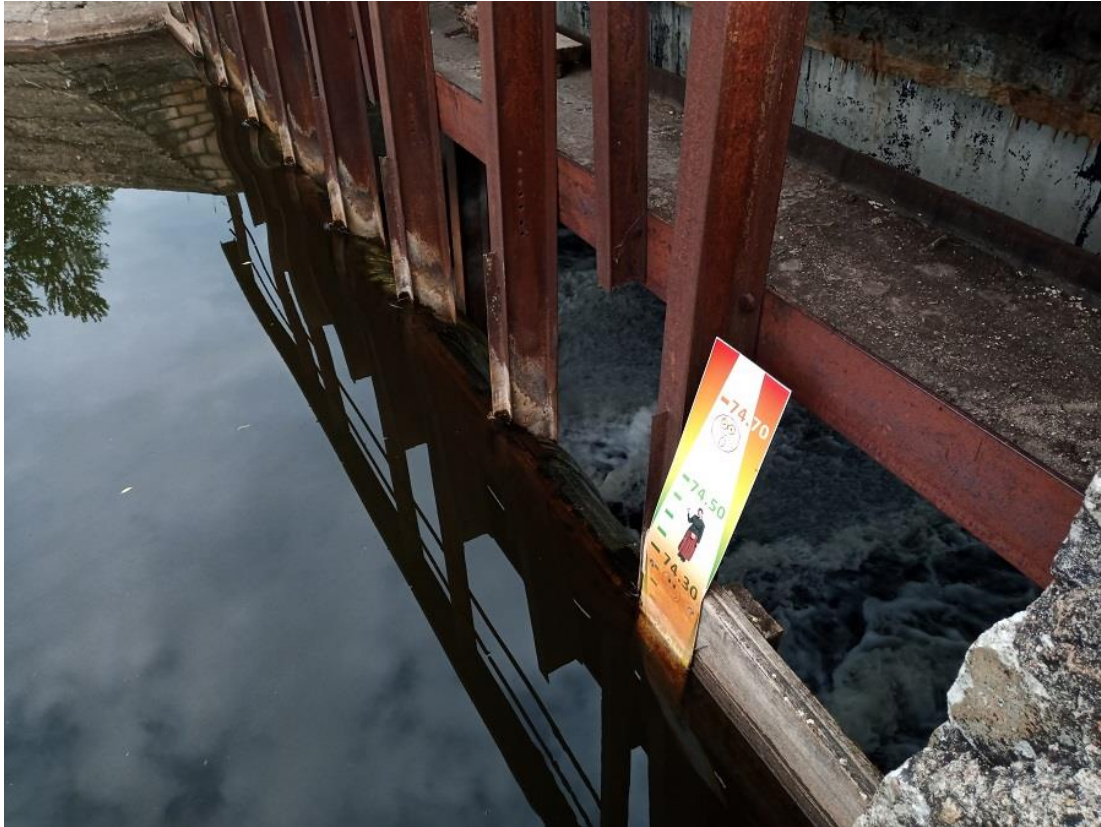
Foto Hellenurme 3. Hellenurme paisu liigveelask ja sellel olev paisjärve veetaseme mõõdulatt (10.06.2022).

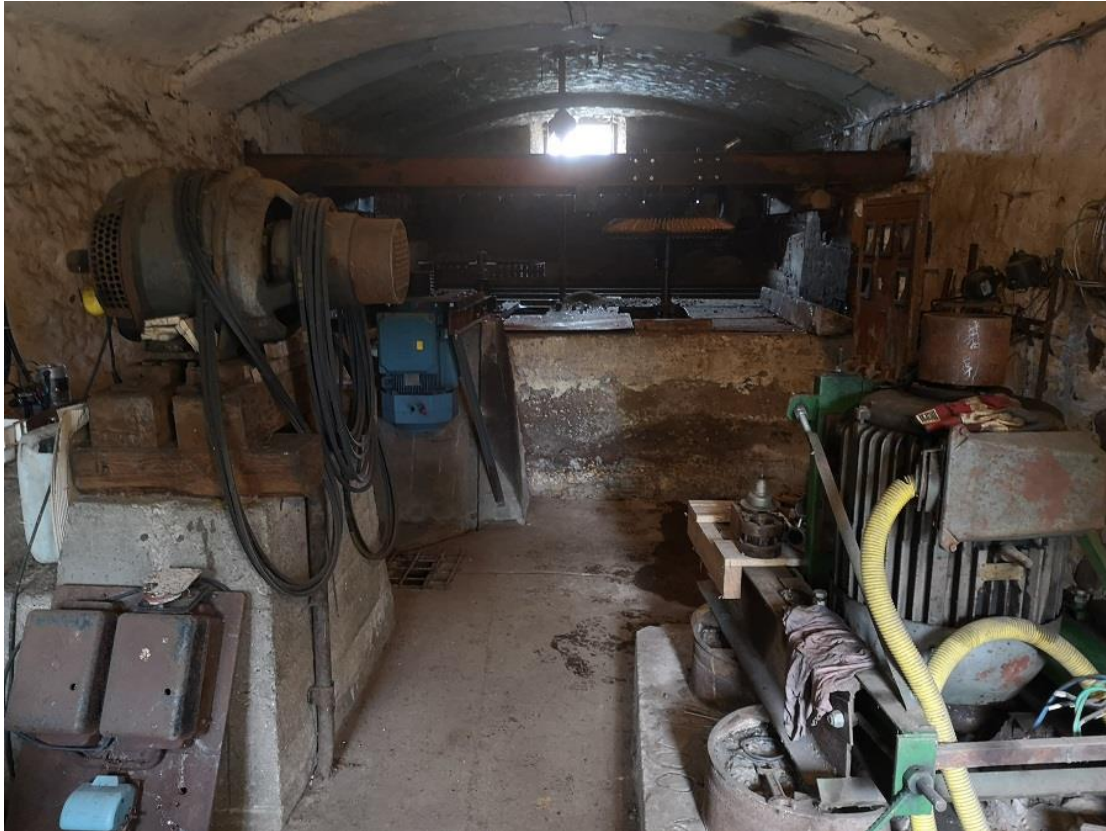
Foto Hellenurme 5. Hellenurme hej sisseseade. Jõu ülekandmiseks on kasutusel olnud erinevad rihmülekanded (26.08.2021).

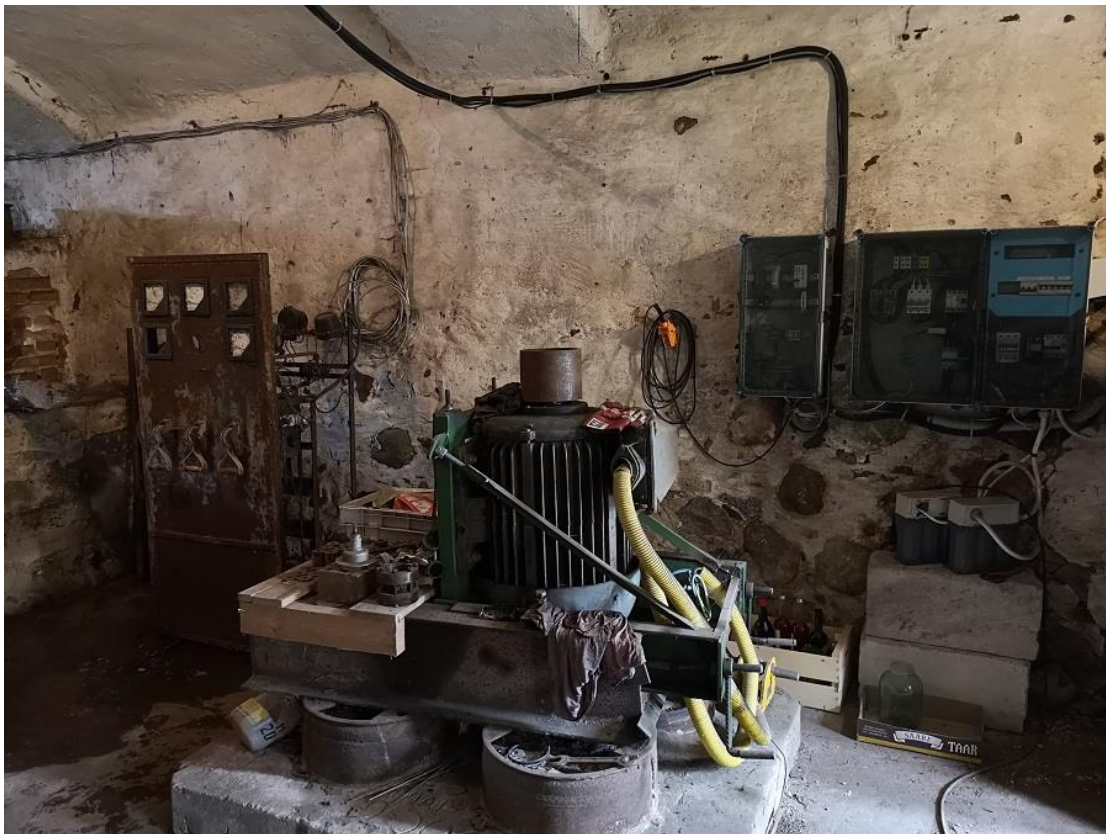
Foto Hellenurme 6. Elektri jaama seadmeistik (26.08.2021).

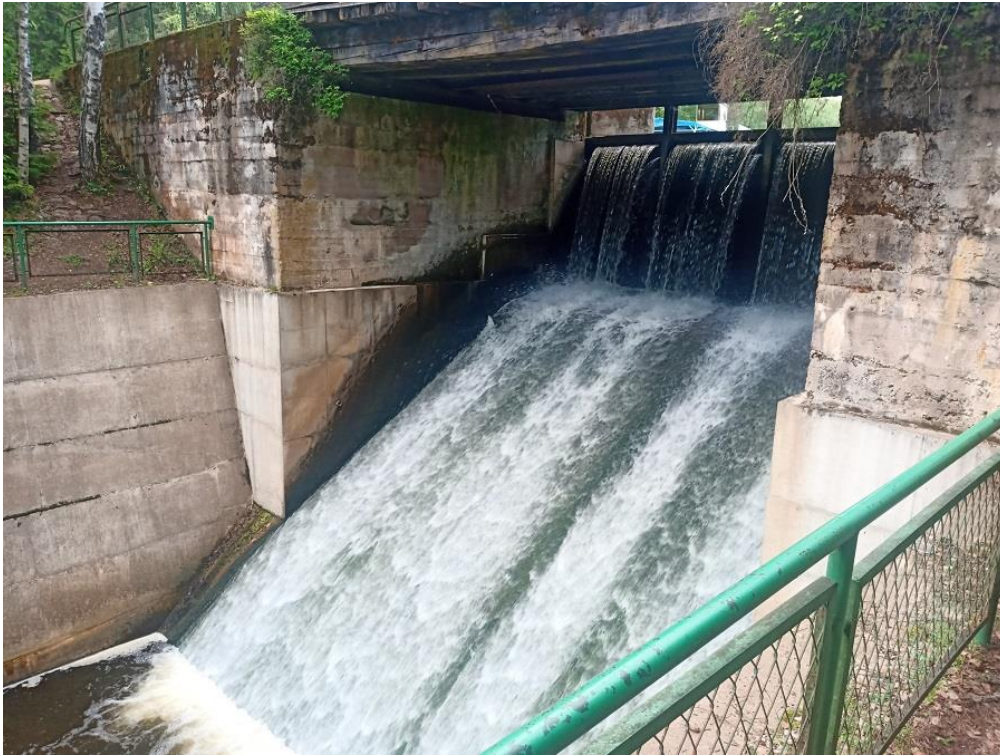
Kalade laskuva rände tingimused kesised. Kalad saavad ohutult laskuda üle liigveelasu. Samas on selle eelduseks piisav vooluhulk üle liigveelasu. Tingimustes, kus enamik vett läbib pidevalt hej, kaladel laskuvaks rändeks võimalused puuduvad.

Foto Saesaare 1. Saesaare paisu liigveelase, mida remonditi 2017 aastal (10.06.2022).

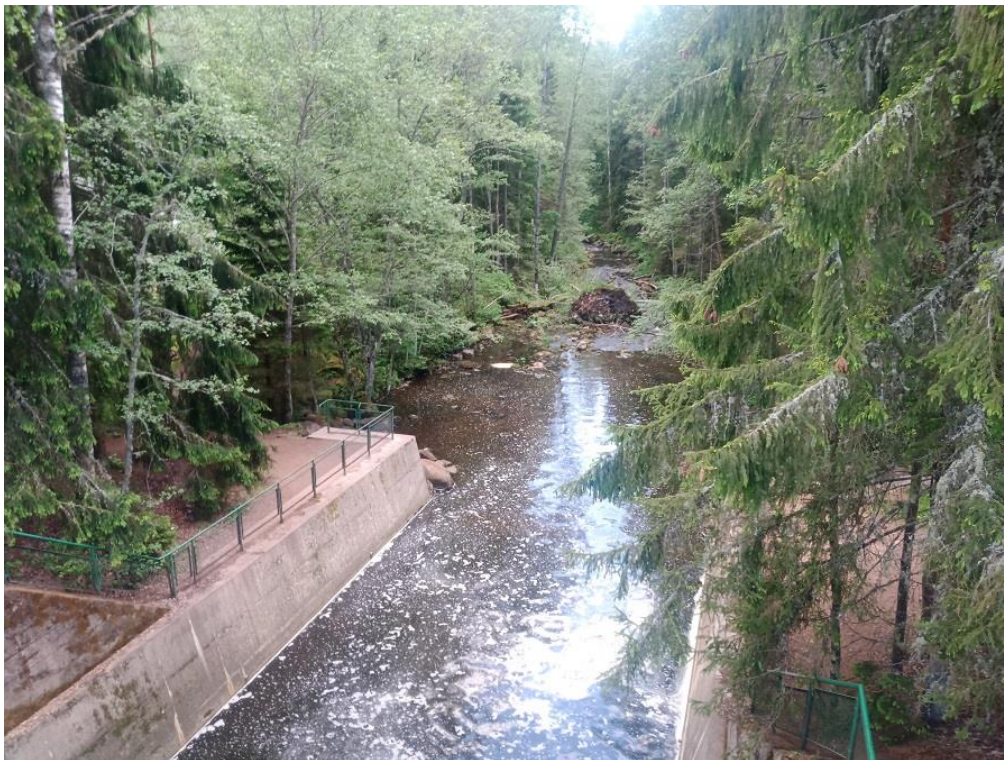
Kindlasti pole asjakohane veeloas nõue, mille järgi hej võib paisjärve veetaset kõigutada 20 cm ulatuses. Saesaare veehoidla on väga suure mahuga ja 20 cm ulatuses veetaset kõigutades võib põhjustada Ahja jões allpool Saesaare hej pikki vee liigvähendamise perioode. Ka vaatluspäeval 10.06.2022 registreeritud vooluhulk ca 0,3 m³/s allpool Saesaare paisu näitab, et

eelnevalt on hej töötnud ja veehoidlas on veetase seetõttu alanenud. 0,3 m³/s pole Saesaare lävendis Ahja jõe tavapärase looduslik vooluhulk juuni I dekaadis. Selline vooluhulk on võimalik ainult paisjärve vee kogumise perioodil.

Foto Saesaare 2. Ahja jõgi Saesaare paisu liigveelaskmest allavoolu (10.06.2022).
