KIK Kalandus programmi projekti nr 18080
„Kalastiku kaitsemeetmete vajadus hüdroelektrijaamaga paisude juures“
aruanne

Sihtfinantseerija: SA Keskkonnainvesteeringute Keskus

Töö teostajad: Rein Järvekülg
Lauri Pensa
Ado Sinimets

Tartu 2022

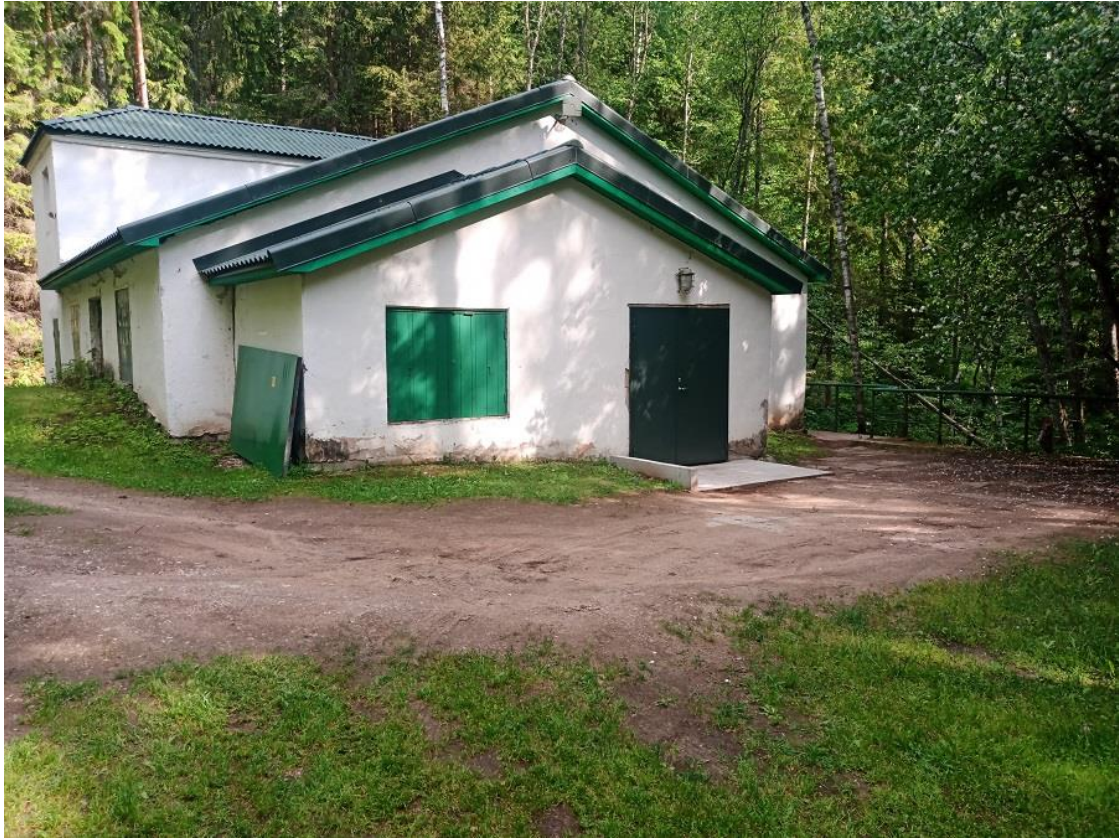
Foto Saesaare 3. Saesaare hej hoone (10.06.2022).

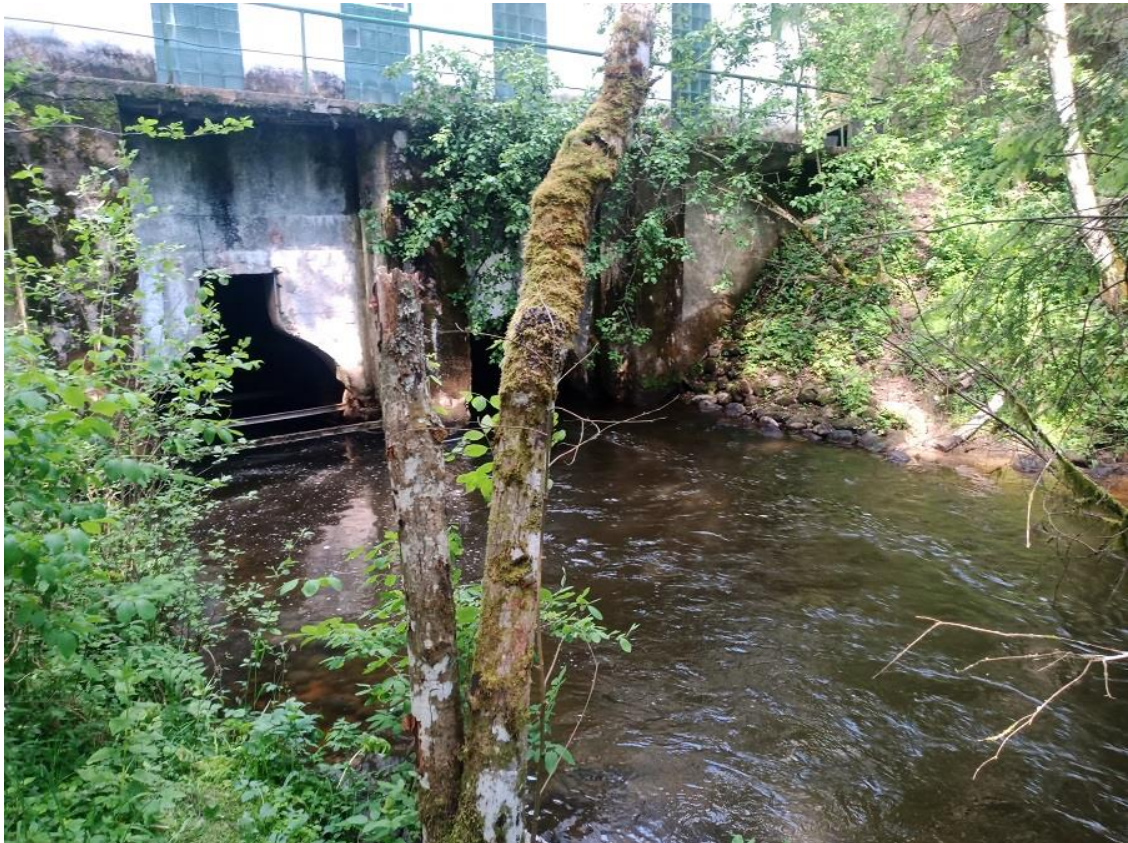
Foto Saesaare 4. Saesaare hej turbiinide väljavoolud (10.06.2022).

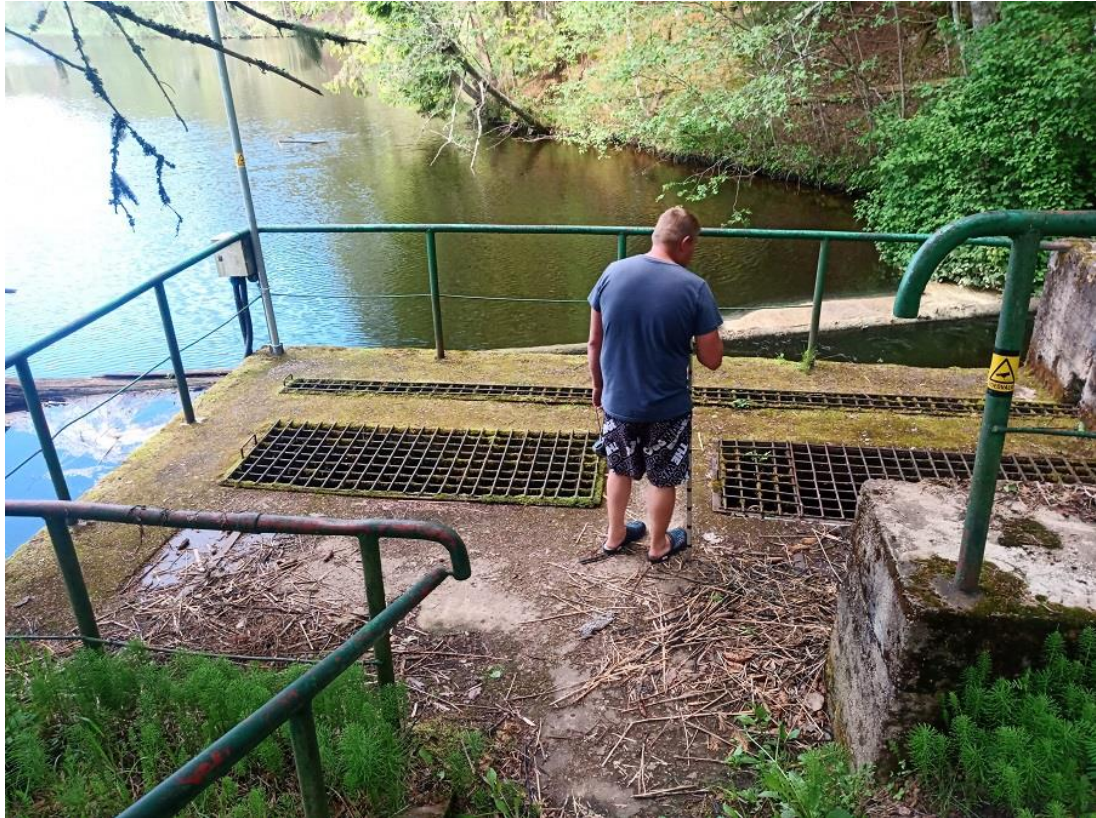
Foto Saesaare 5. Saesaare hej turbiinide sissevool (10.06.2022).

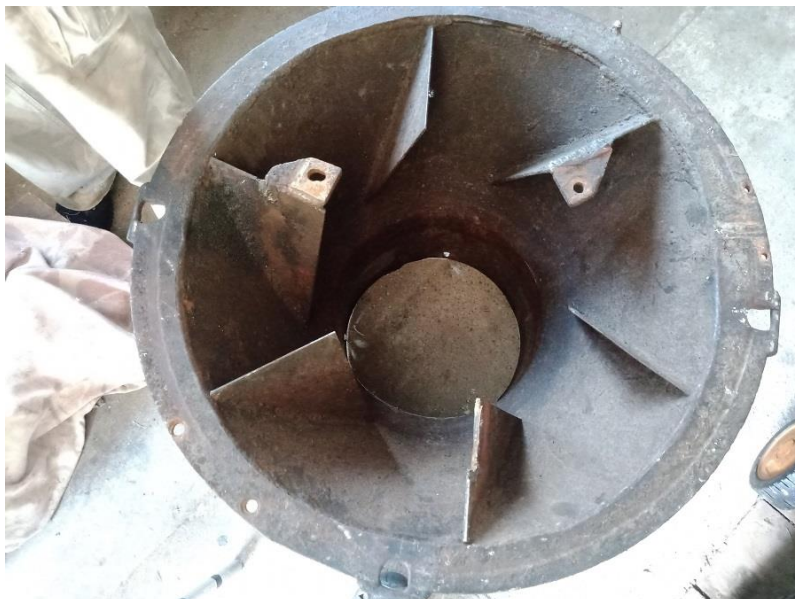
- paisu paisutuskõrgus 3,05 m,
- kalapääs puudub,
- turbiini võimsus (keskmiselt) 3,5 kW
- turbiin 09.06.22 seisuga katki, kavas asendada uuega.

Foto Raudsilla 1. Hej turbiin oli vaatluspäeval 09.06.2022 katki. Kavas oli uue turbiini hankimine.

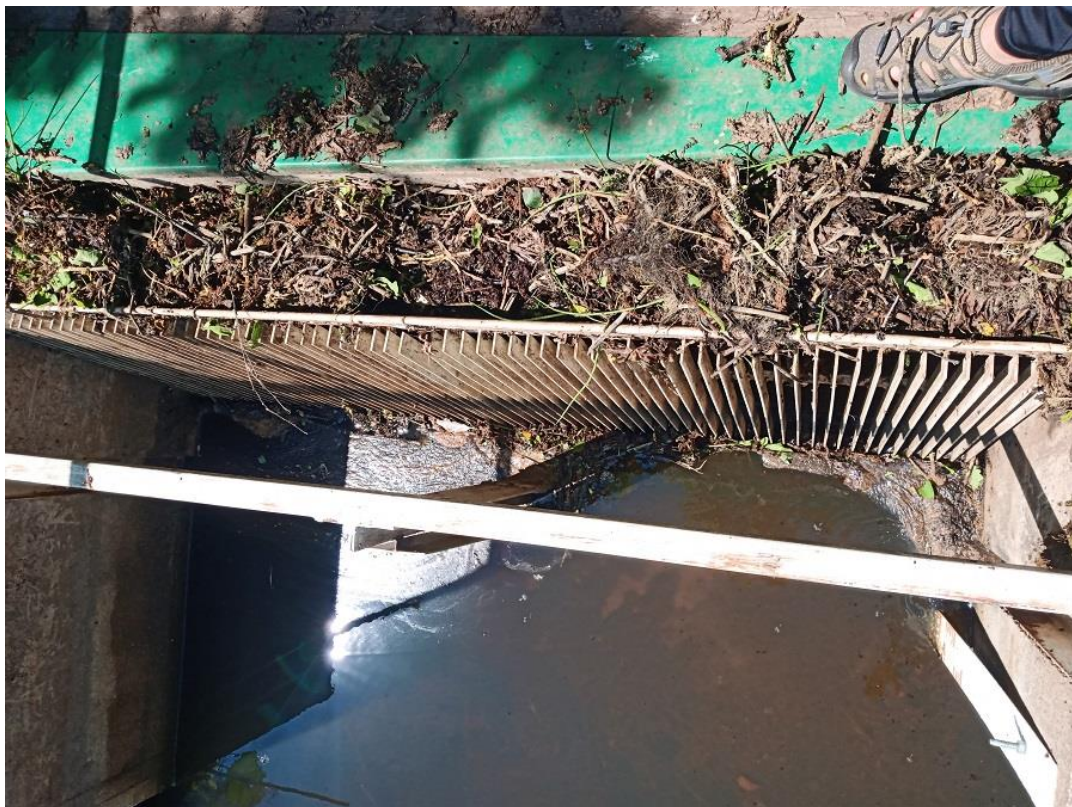
Foto Peri 4. Hej sissevoolukanali ees olev võre on avadega 22...26 mm. Hädaga käib kah. (09.06.2022).

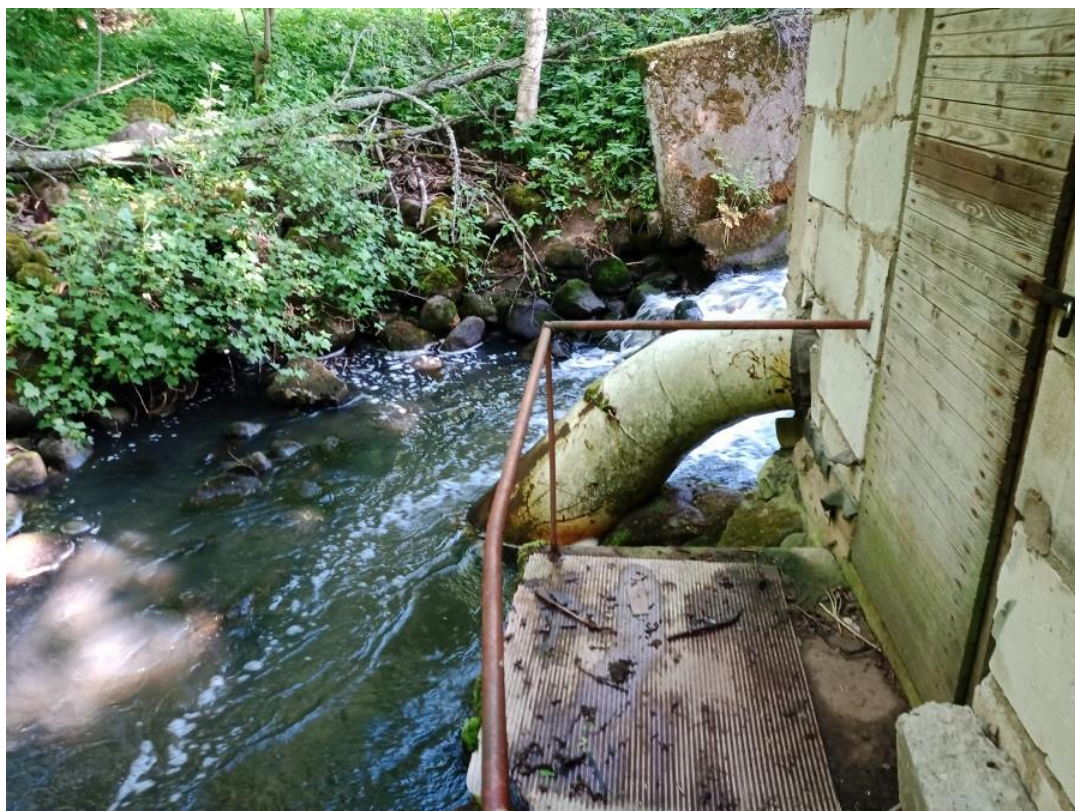
Foto Peri 5. Hej väljavoolutoru on uputatud (09.06.2022).

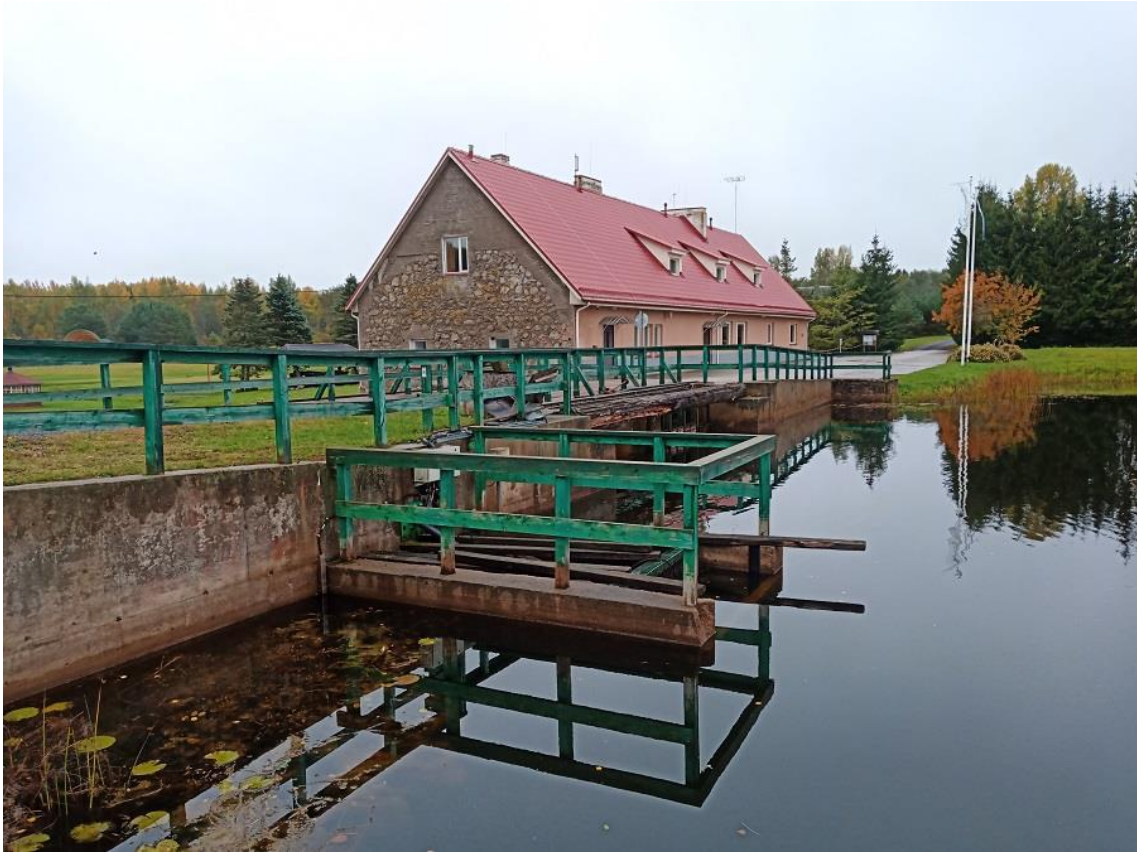
Foto Koseveski 1. Koseveski pais ülavee poolt vaadates (05.10.2022).

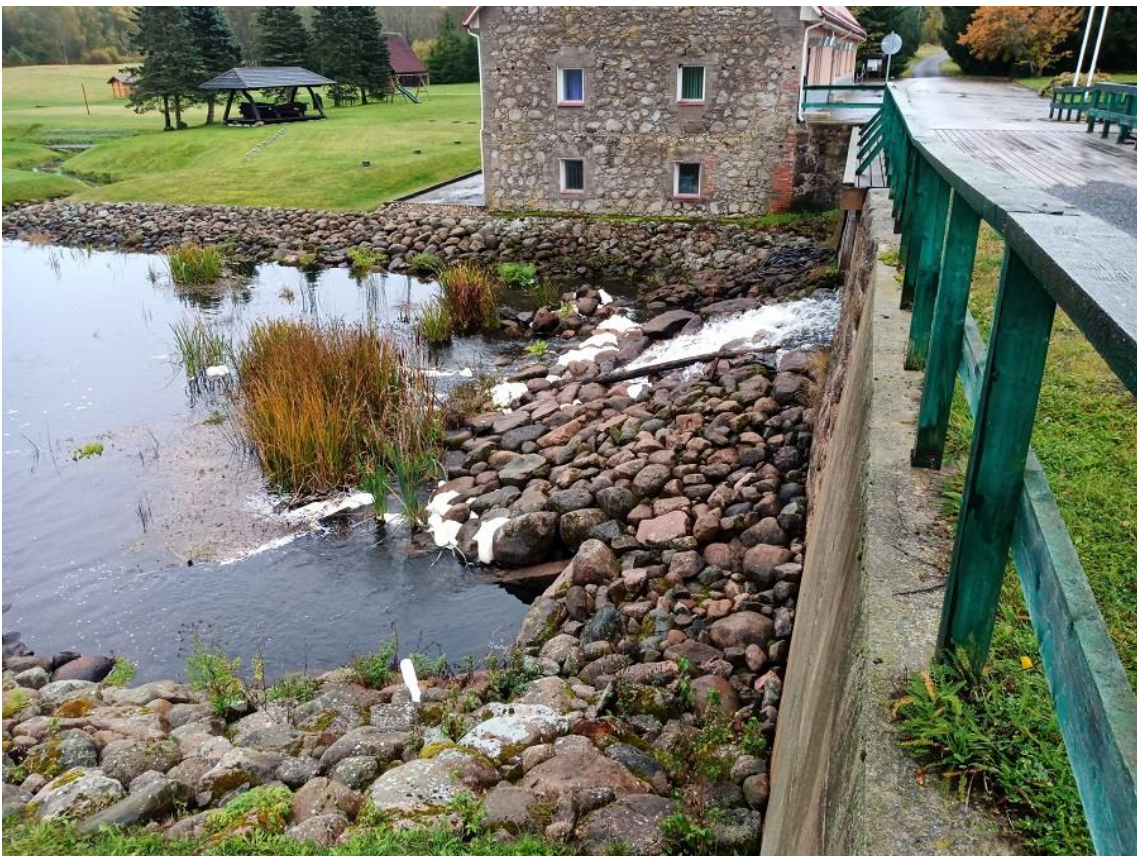
Foto Koseveski 2. Koseveski pais alavee poolt vaadates (05.10.2022).

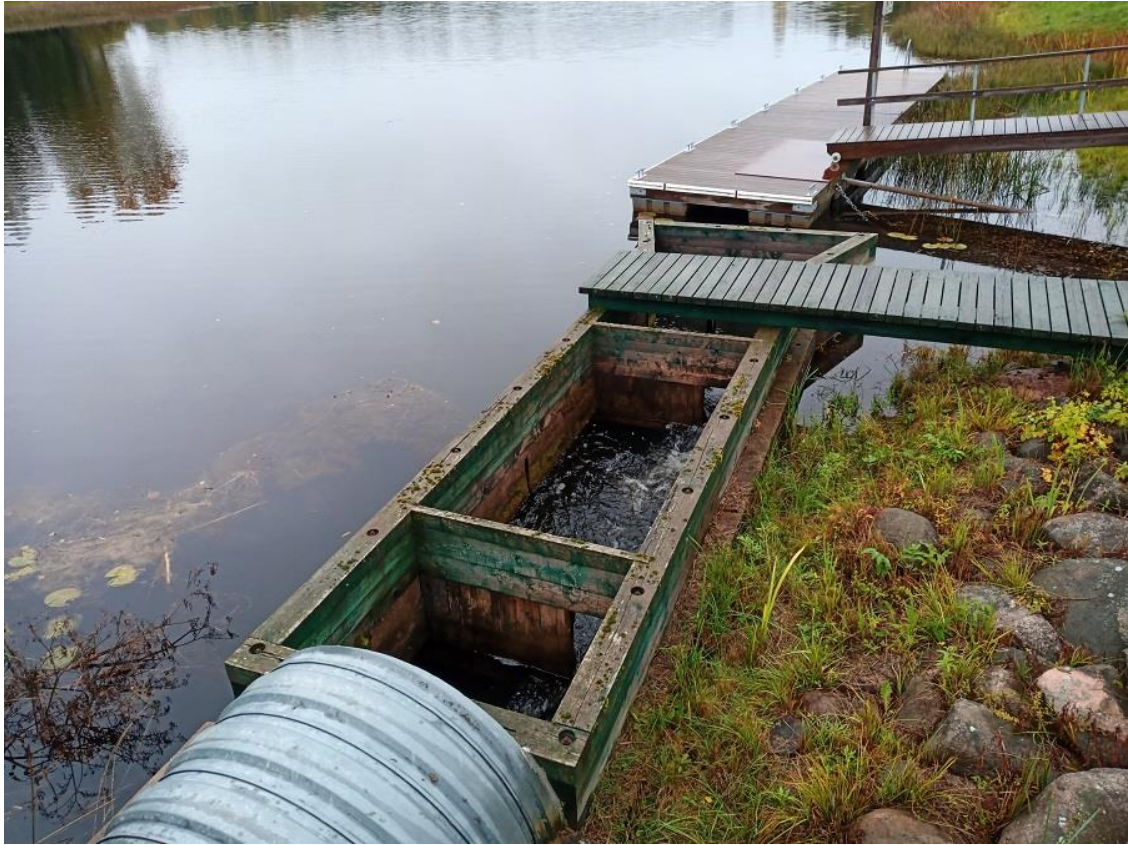
Foto Koseveski 3. Koseveski kalapääsusisiveool paisjärvest (05.10.2022).

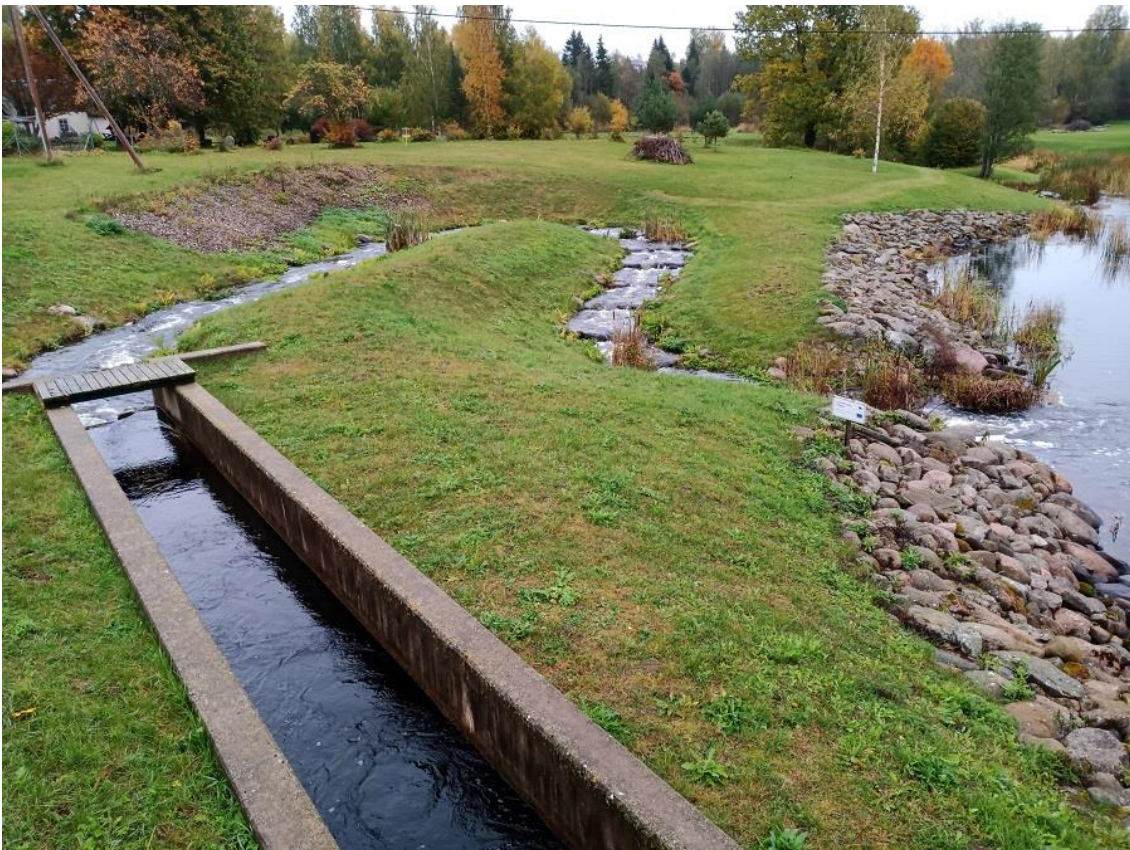
Foto Koseveski 4. Koseveski kalapääsu alaveepoolne osa (05.10.2022).
