## Valuoja (VEE1008500) ja Marguse oja (VEE1008400) alamjooksu vaatlus

Vaatluse aeg 04.07.25. Vaatleja Marko Vainu.

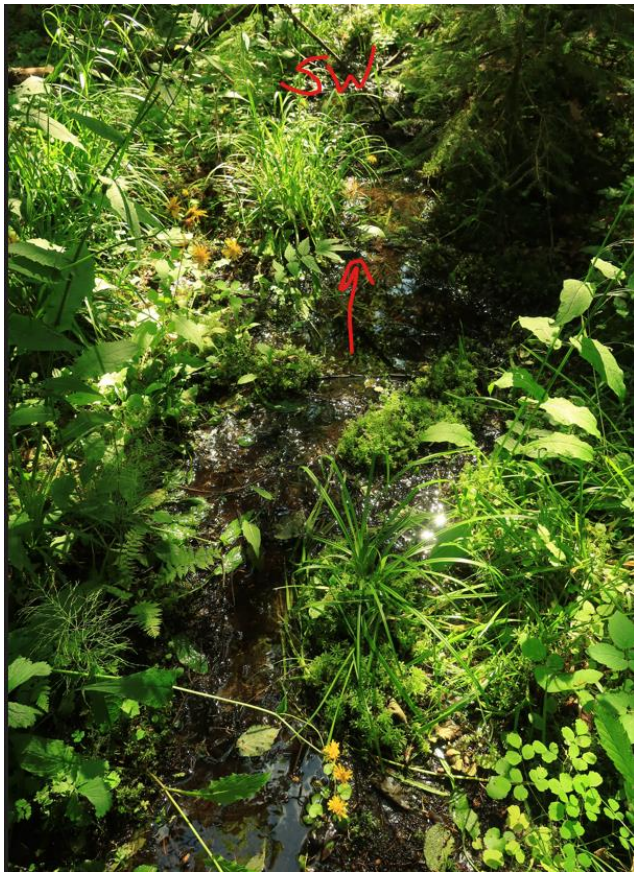
6. Tilluke nire:

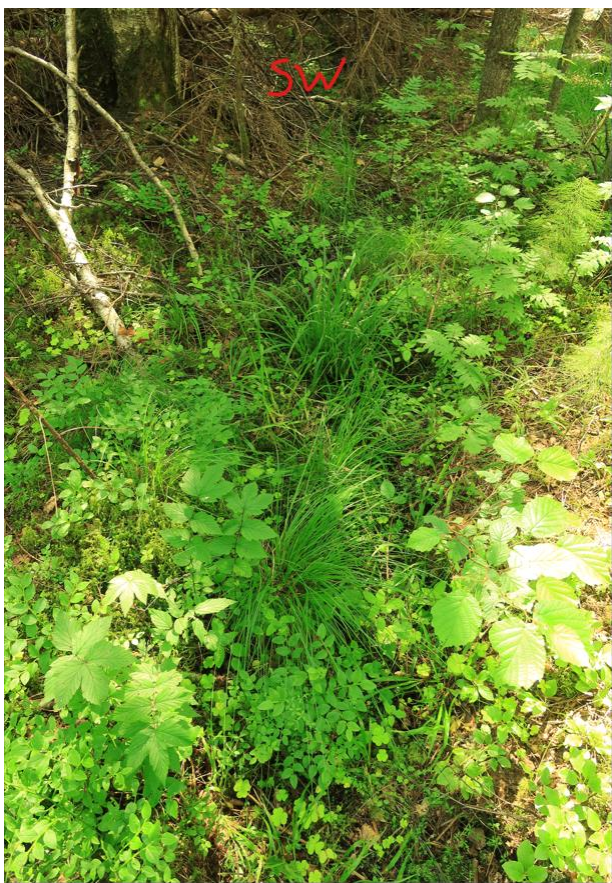
8. Aimatav, kergelt niiske, madal vagu. Pole kindlasti Valuoja ning ei peaks ka ETAKis vooluveekoguna kaardistatud olema:

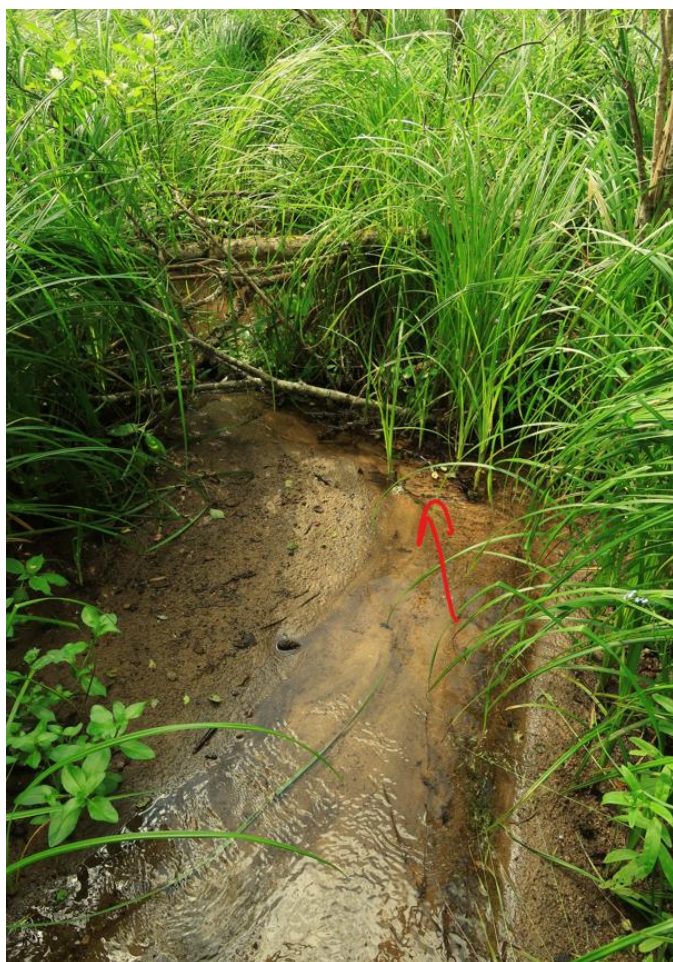
18. Ojasängis oli liiv põhjas. Osa vett voolas lõuna poole tarnade vahele laiali:

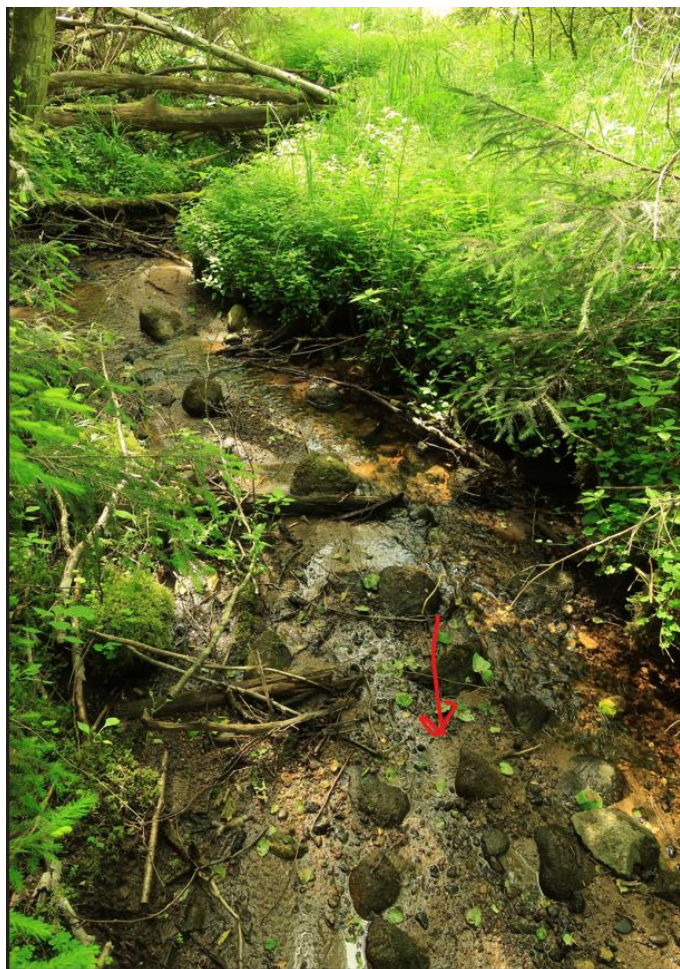
19. Voolas liivase ja kivise põhjaga oja:

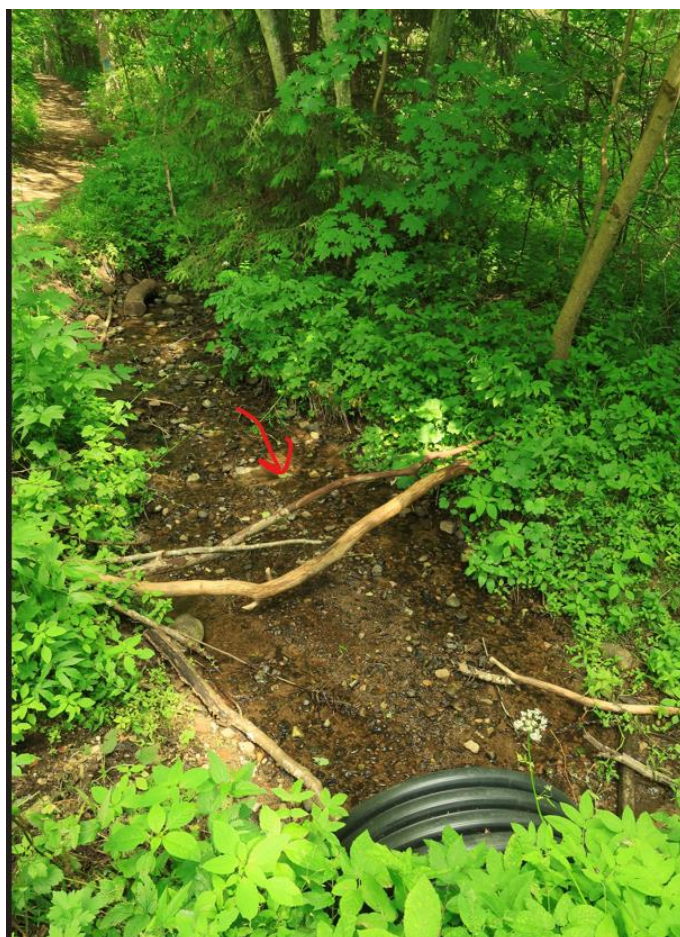
20. Oja voolas truupi:

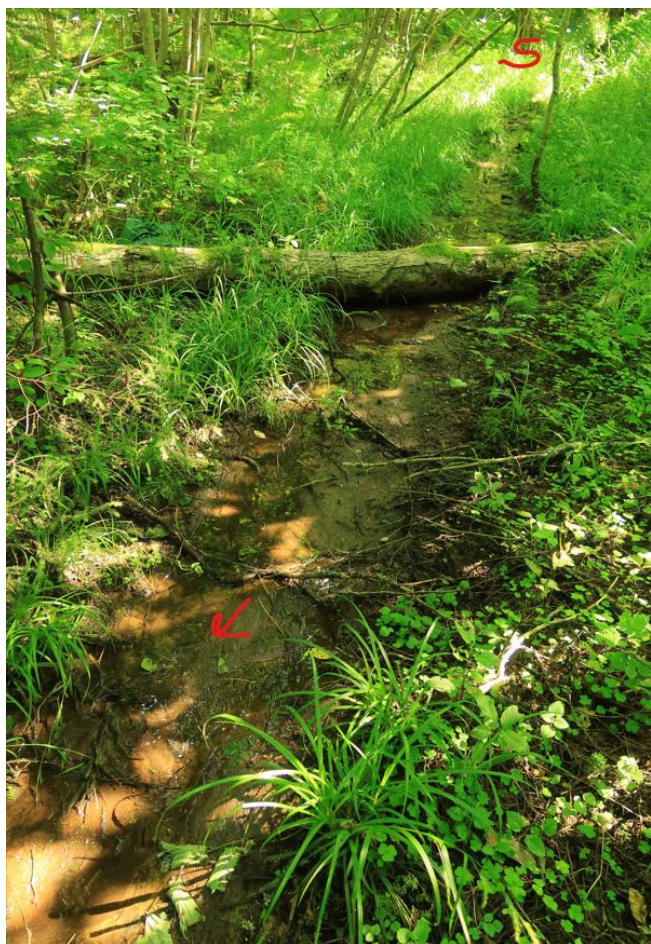
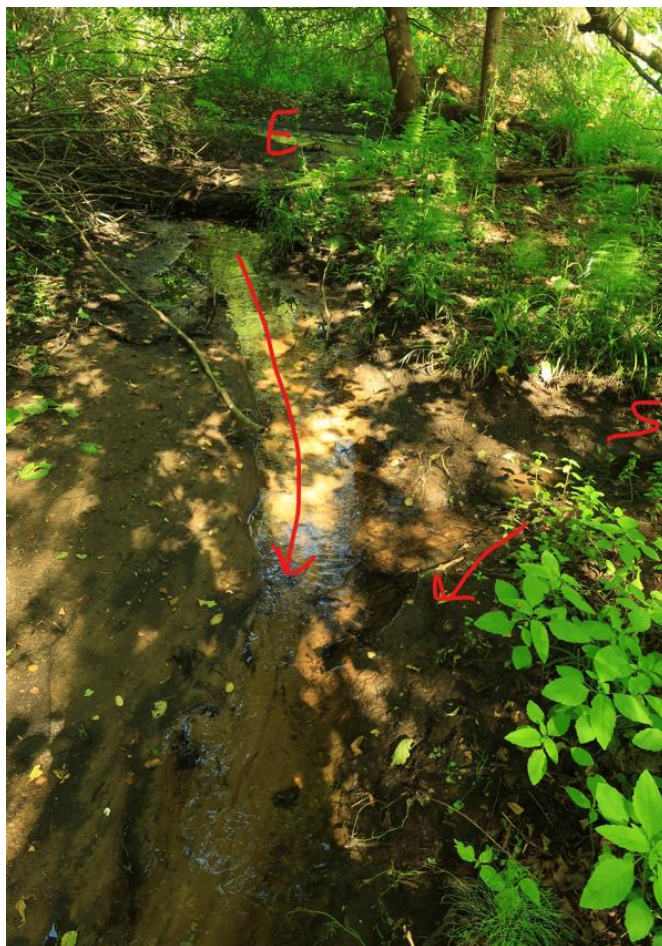
23. Lõunast suubus nire (ETAKis puudu):

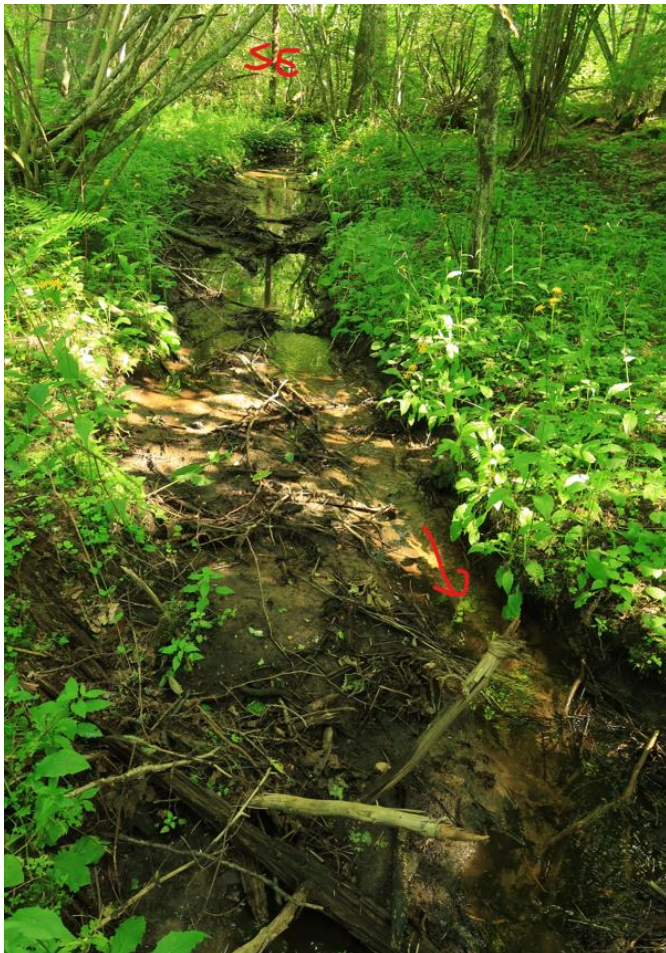
25. Liivapõhjaline oja voolas metsa vahel:

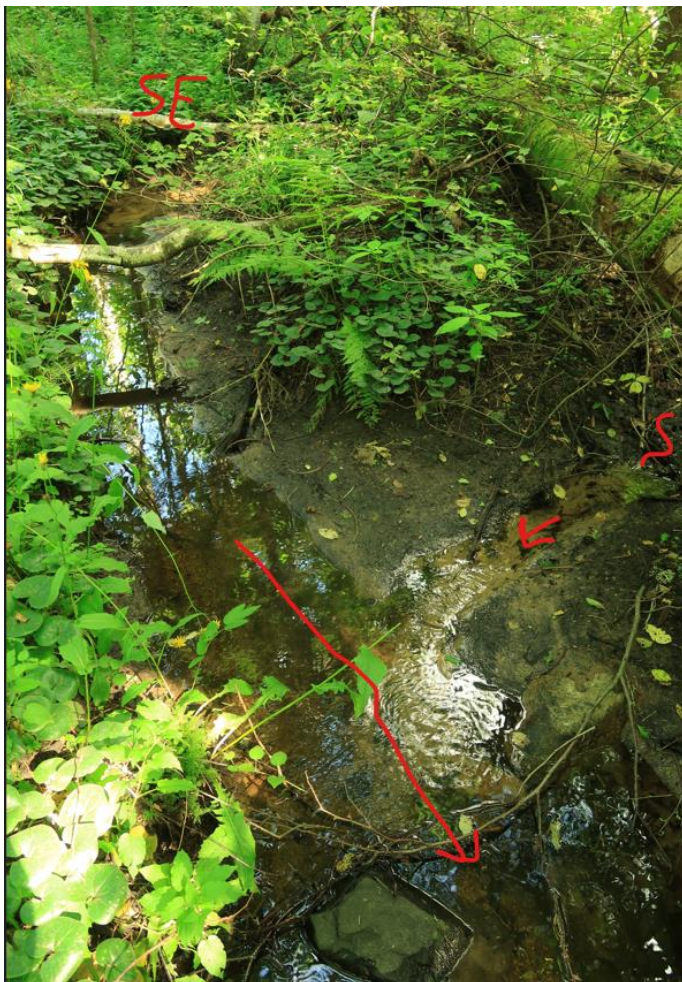
26. Lõunast suubus väiksem nire:

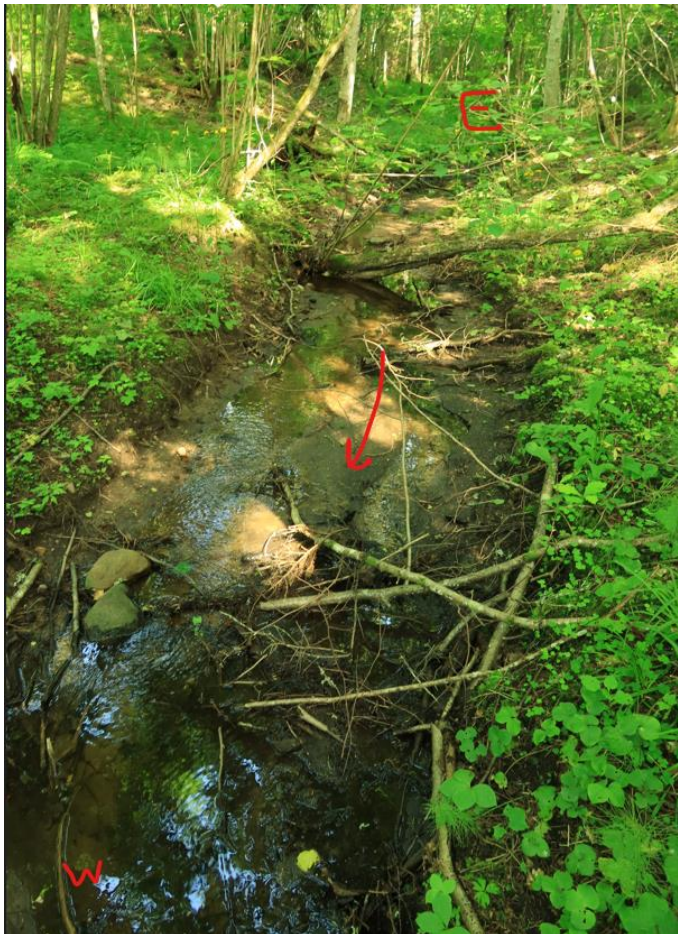
27. Endiselt oli ojalik:

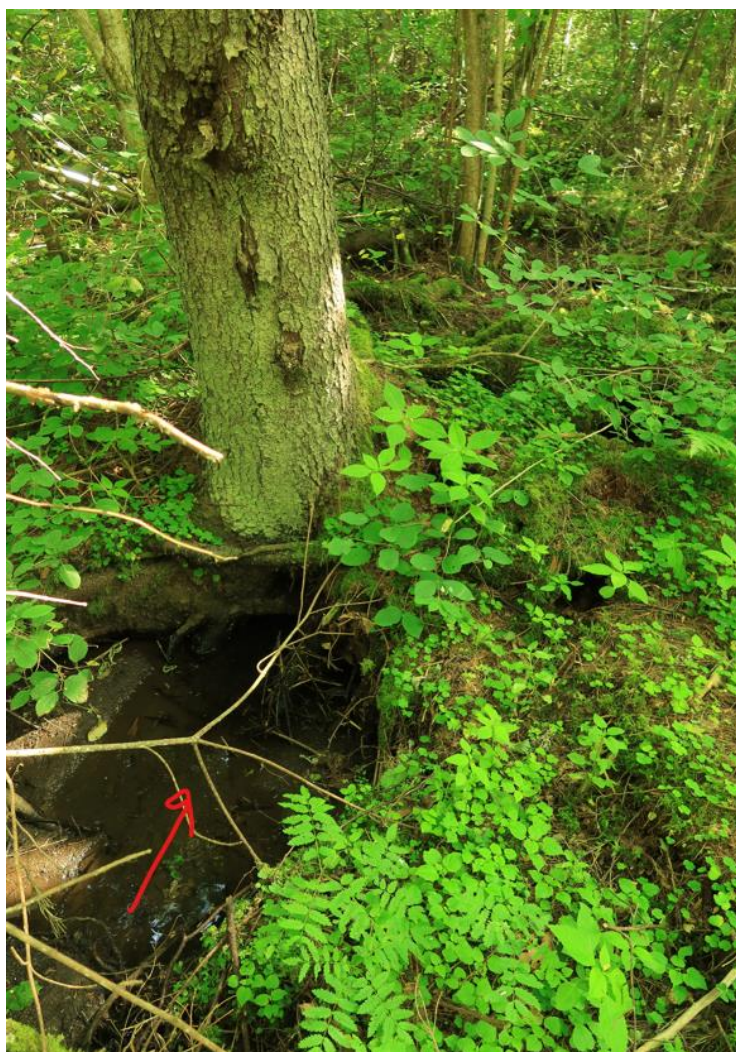
30. Oja voolab vahepeal vanade kuuskede juurte alt:

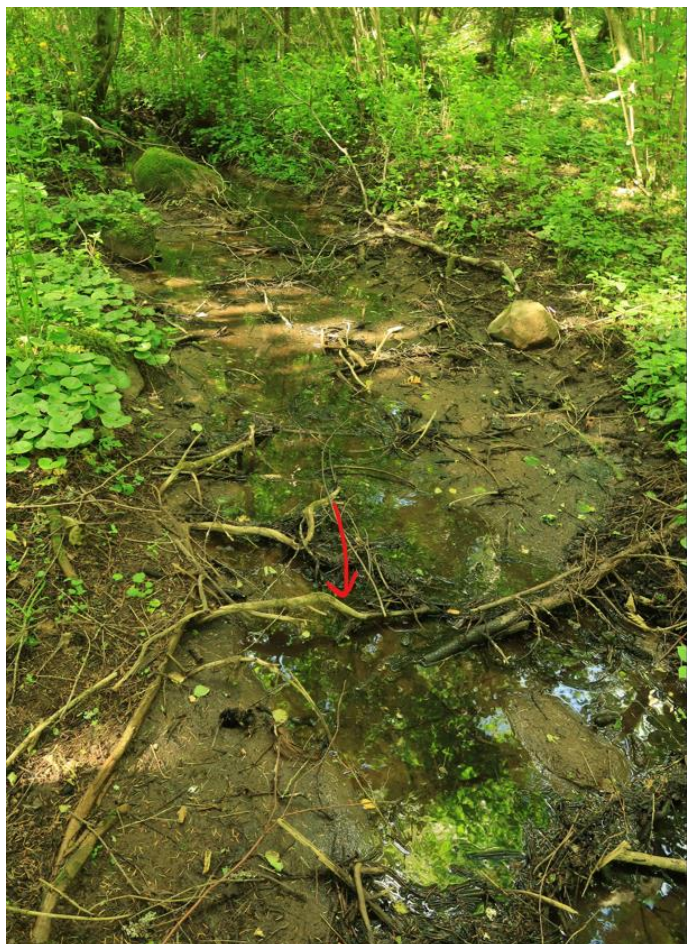
31. Vesi voolas, kuigi vooluhulk oli juba üsna väikeseks jäänud. Säng oli aga korralik:

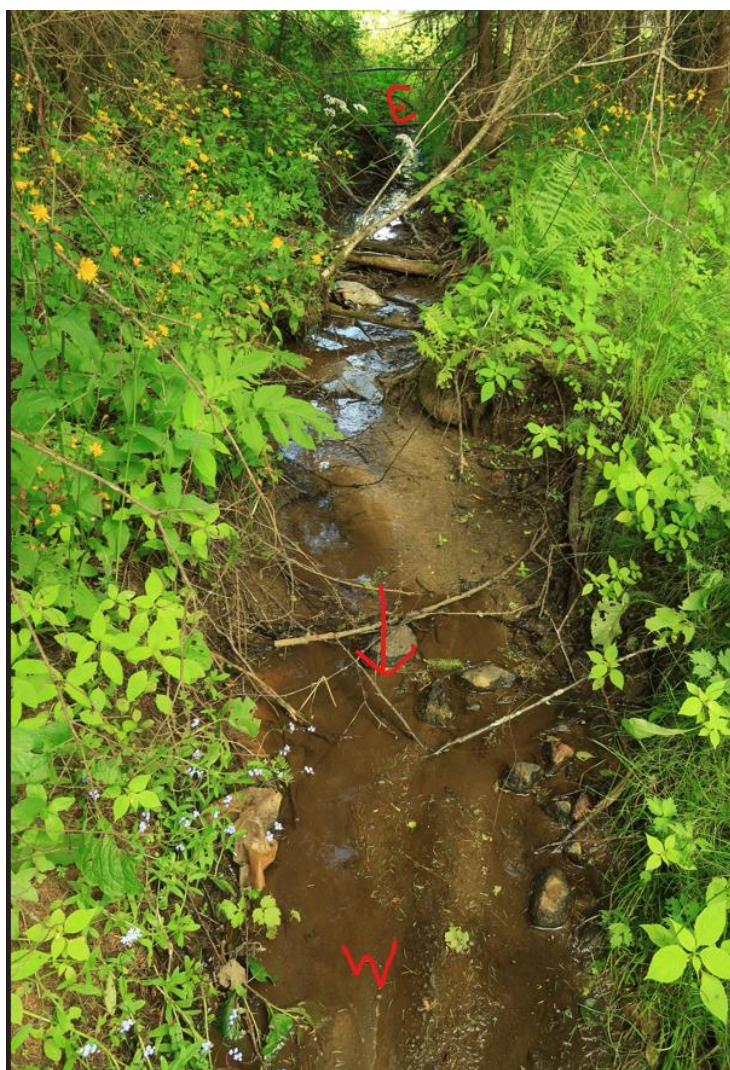
37. Vesi nirises, liiv oli põhjas:

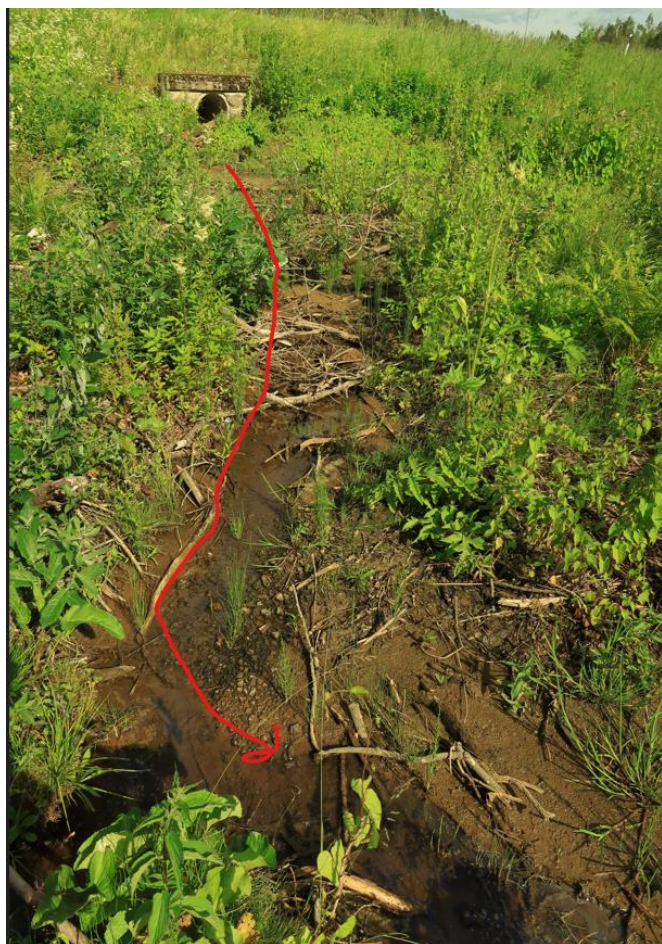
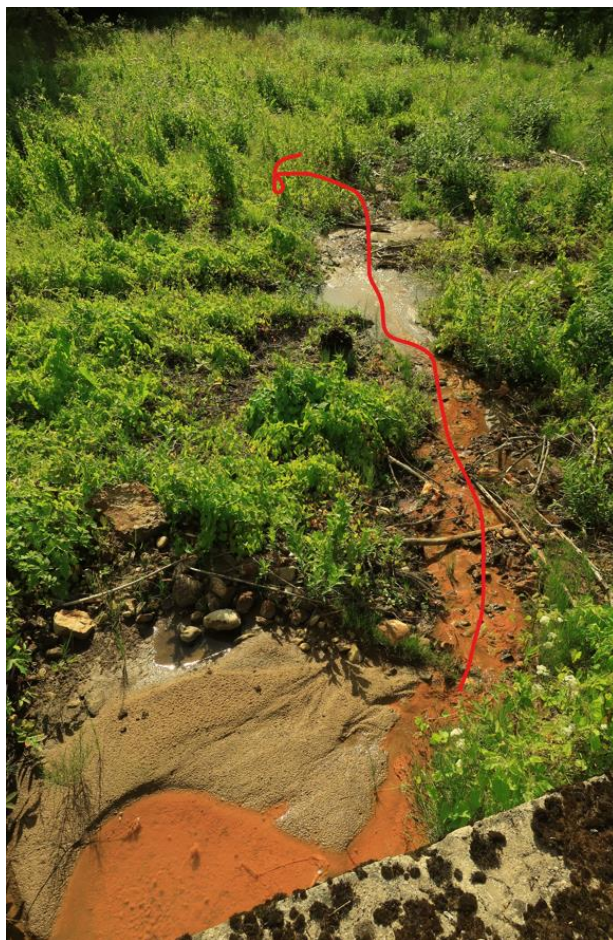
38. Värske raiesmiku peal oli looklev säng olemas, aga vett oli väga vähe:

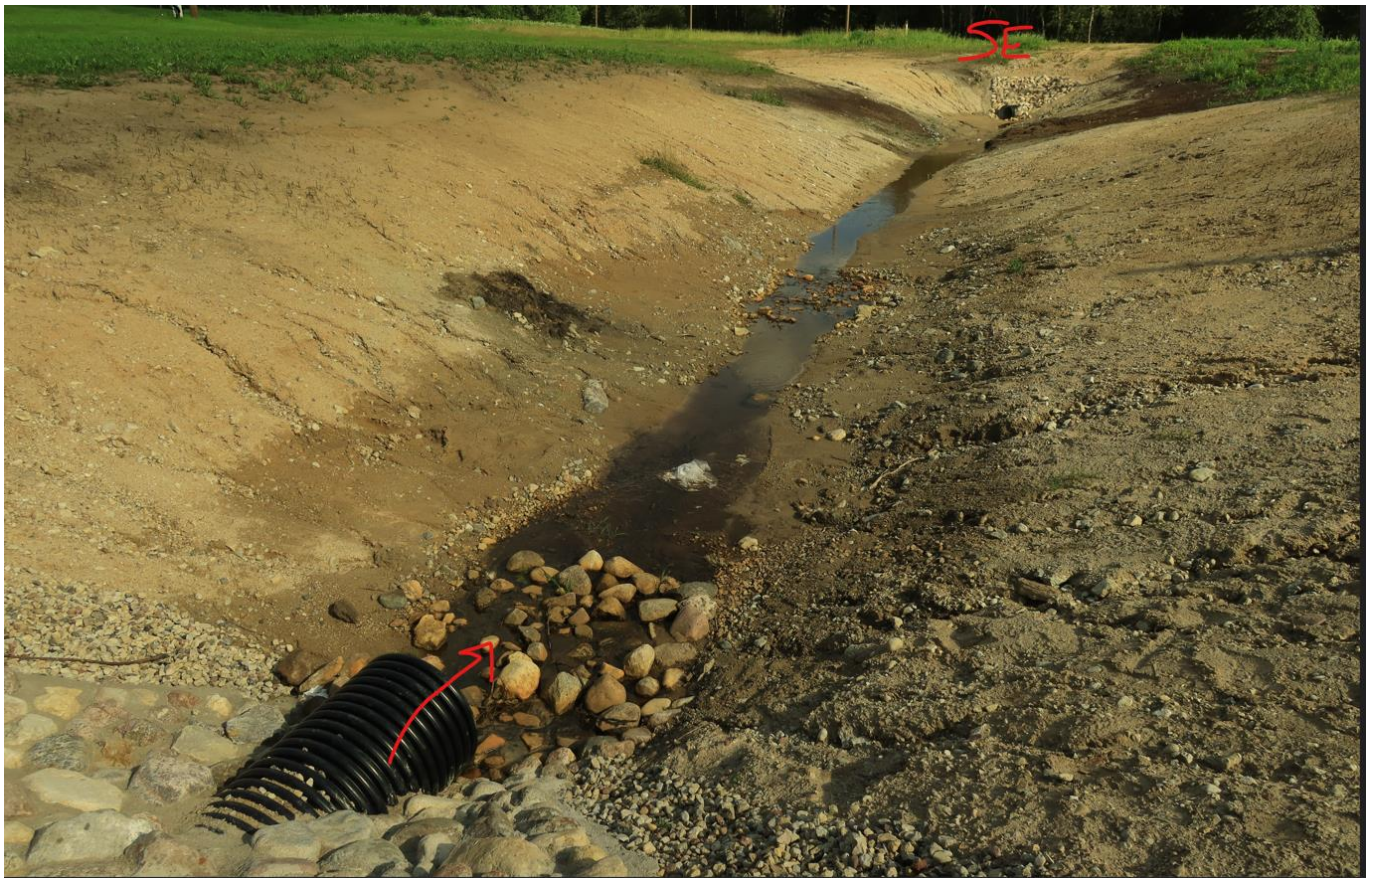
43. Värskelt kaevatud kraavil olev truup. Vesi nirises läbi:

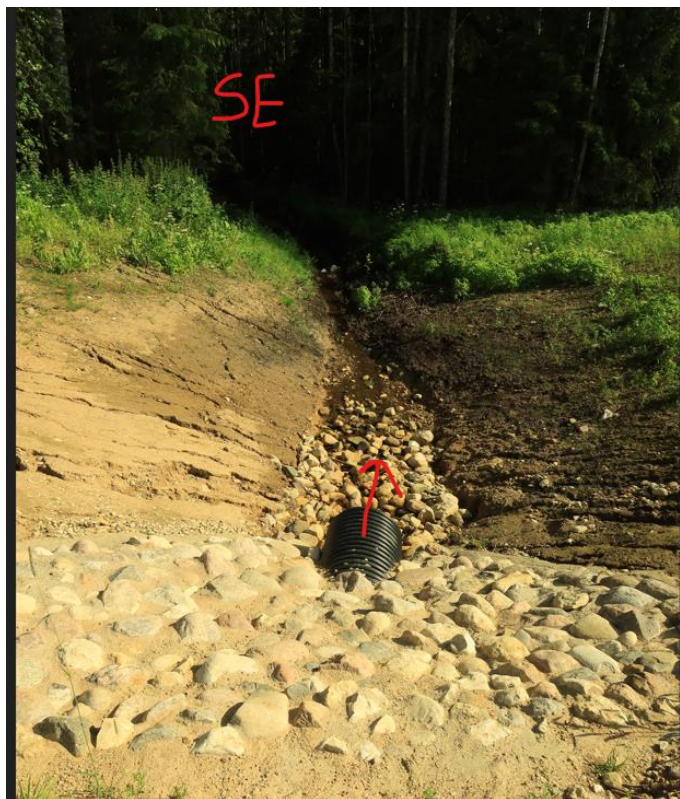
46. Väljavool punktis 45 algavast torust:

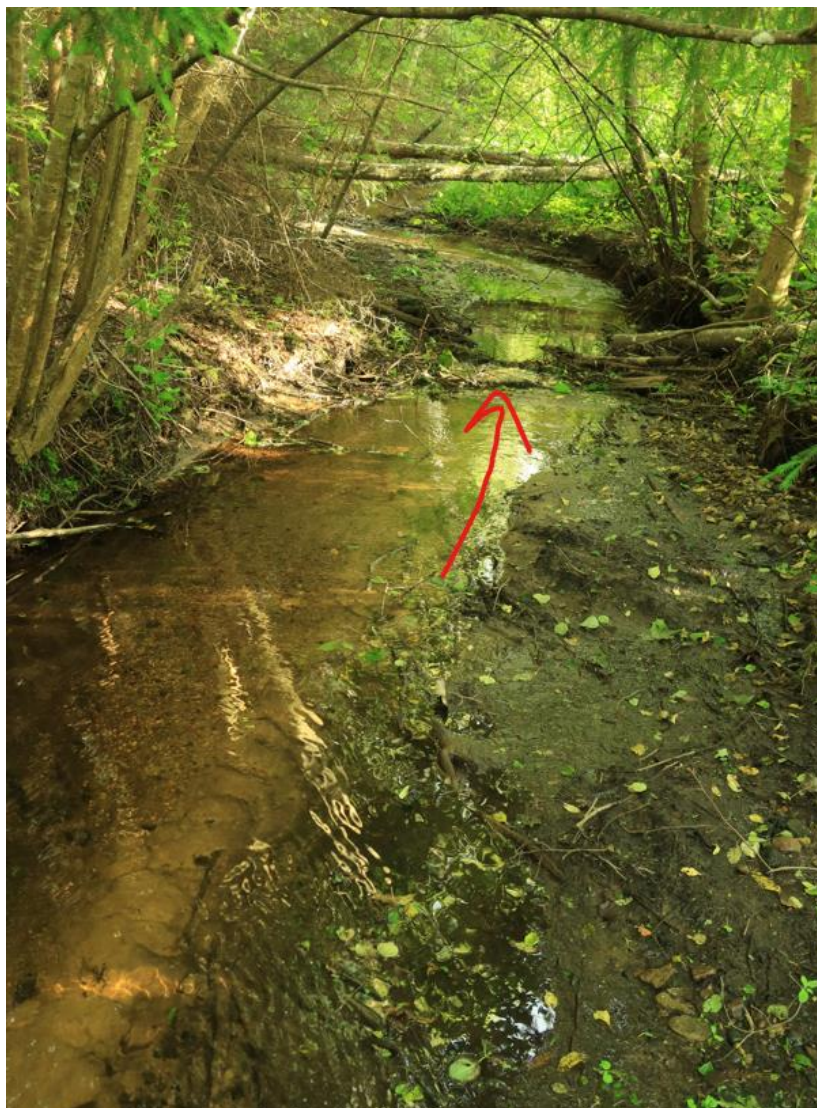
49. Truubist voolas läbi madal, kivise põhjaga oja:

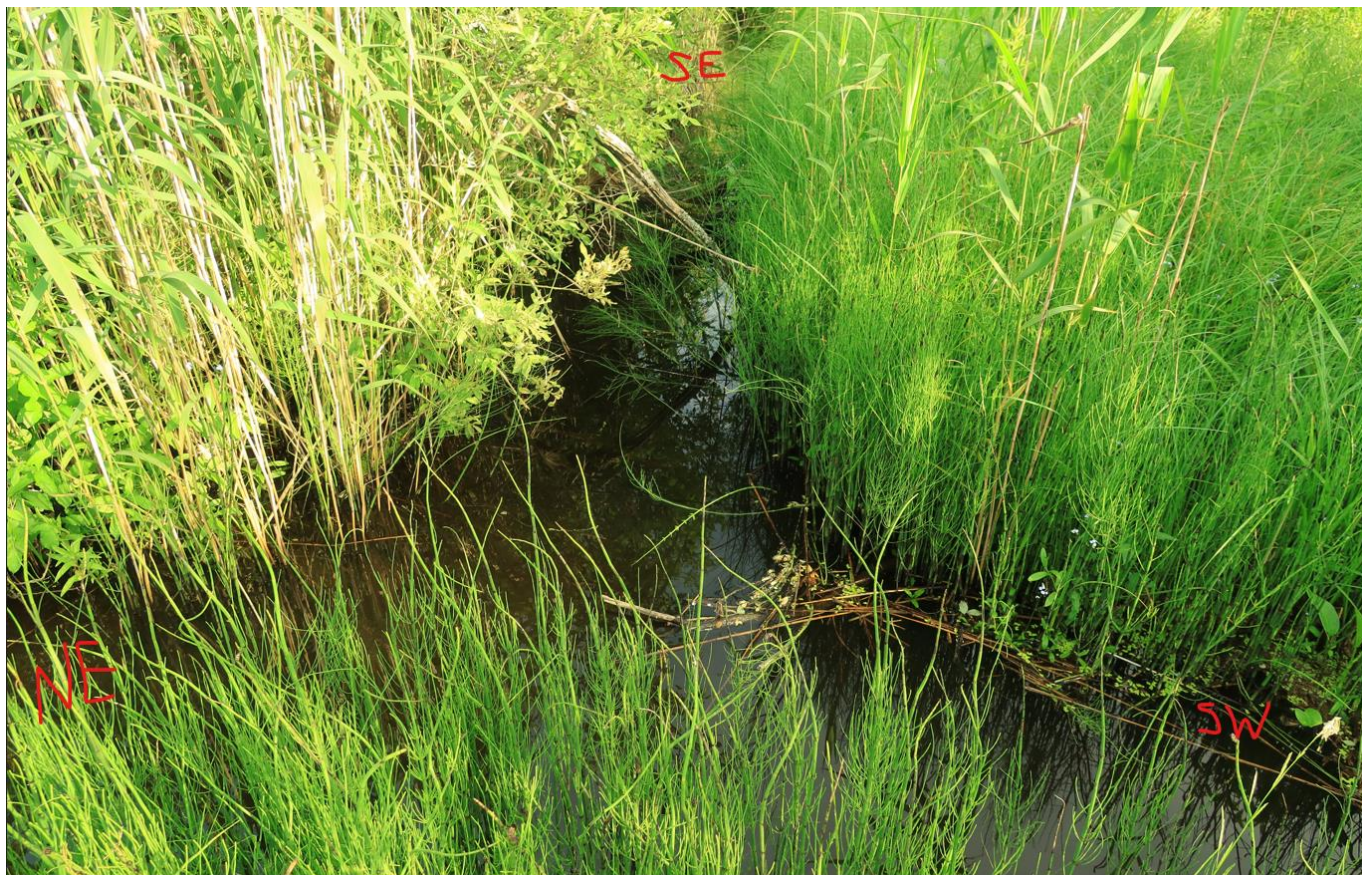
56. Koprakanalit meenutavate veejuhtmete ristumine. Kirdest tulev kanal jätkub edela suunas. Kagust suubub teine, mis ilmselt tuleb punktis 59 olevast veejuhtmest:

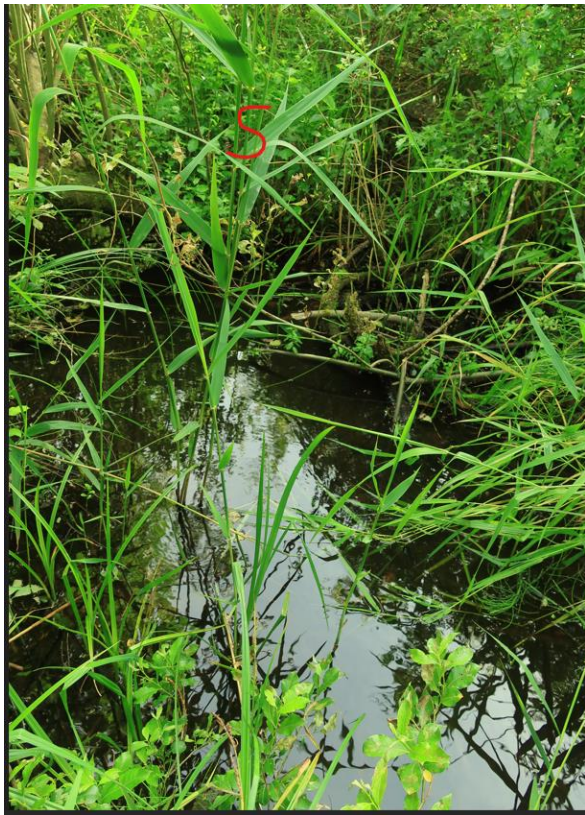
59. Vett oli veejuhtmes palju, aga voolu mitte:

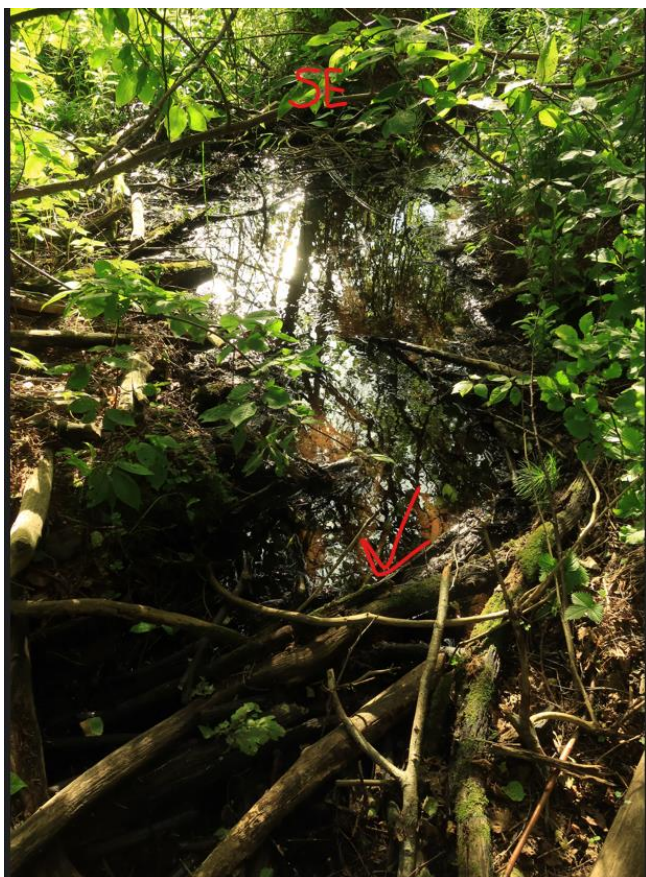
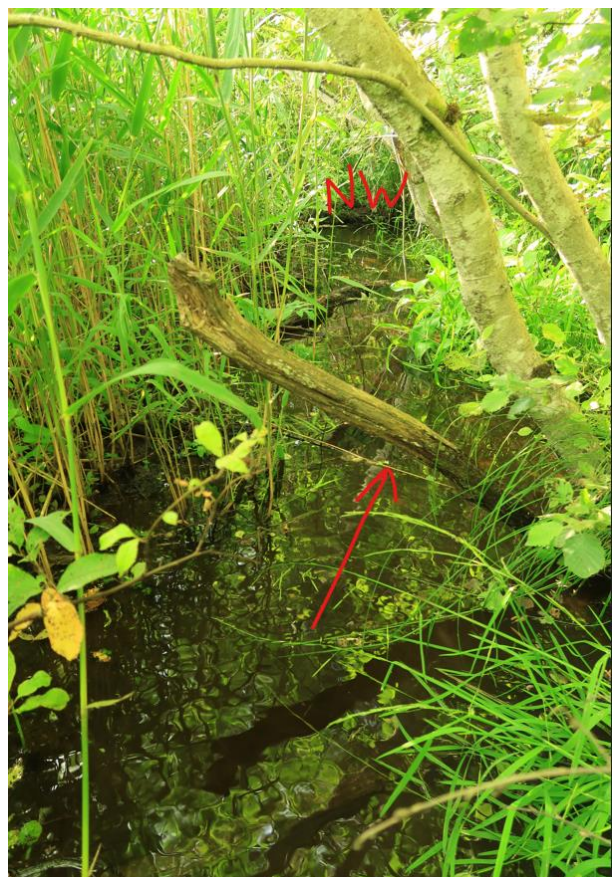
60. Siin lõpuks oli näha vee voolamist mööda Marguse oja teljeks kaardistatud joont, kuna vesi voolas läbi ja ümber madala koprapaisu:

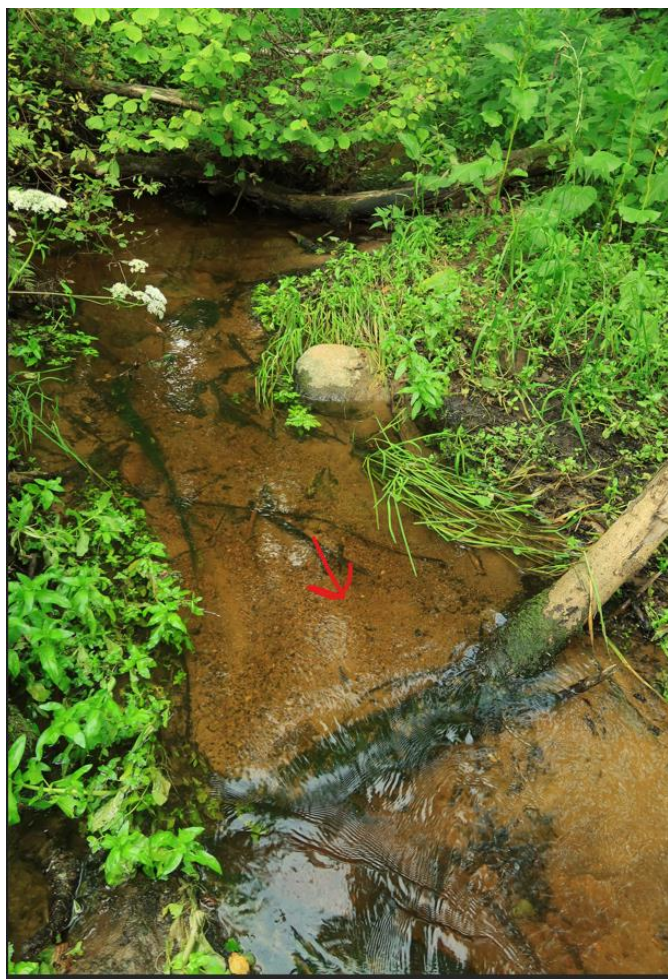
61. Oja voolas ühes konkreetses sängis. Hinnanguline vooluhulk oli suurem, kui Valuoja/Sulaojas vaatluspunktis 49:

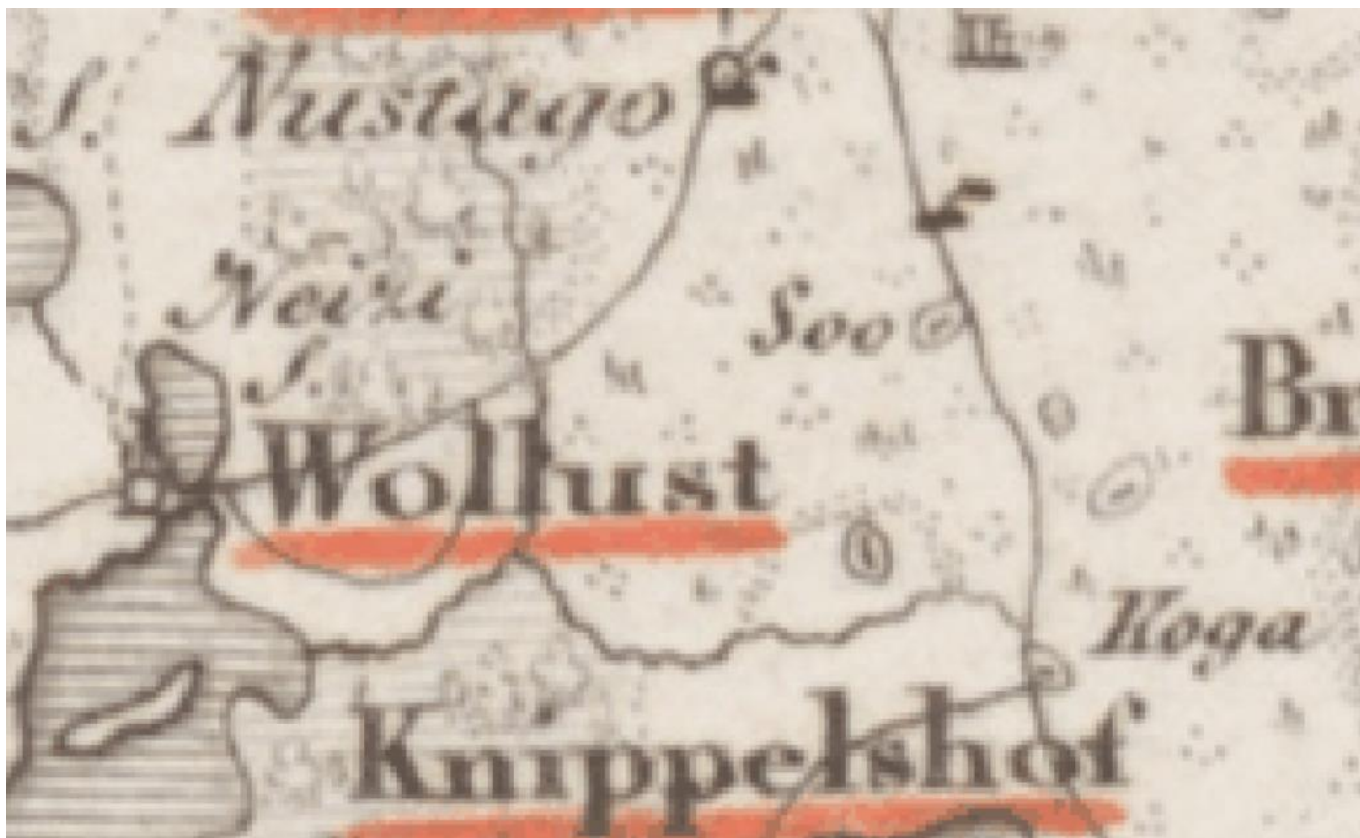
Rückeri Liivimaa kaardil on kujutatud põhja poolt tulevat väiksemat oja ning ida poolt tulevat peaoja:
