AS Maves & OÜ Kagumerk

**SÜSTA TN. 15 KÜTUSEHOIDLA  
PINNASEREOSTUSE LIKVIDEERIMINE**

*1999. a. puhastustööd*

*Aruanne*

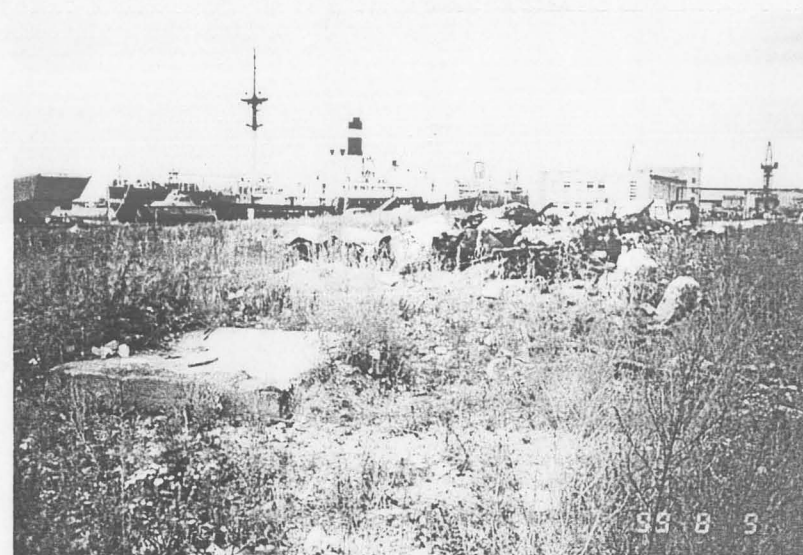
Foto 7. Endise kütusehoidla territooriumi katsid 1999. a. suvel paneelid, chitusprahht ja vanametall jne.

Ennem kaevetööde algust (kraavide rajamist ja reostunud pinnase koorimist territooriumi idaosas) eemaldati territooriumilt paneelid (vt. Lisa 8 *Fotod*, fotod nr. 1 ja 7) spetsiaalselt ettevalmistatud jäätmete ladustuspaika (vt. Lisa 8 *Fotod*, foto nr. 8). Paneelide teisaldamine oli vajalik selleks, et koorida territooriumi põhjaosas olev reostunud pinnas ja rajada kraavid vaba õli kogumiseks.

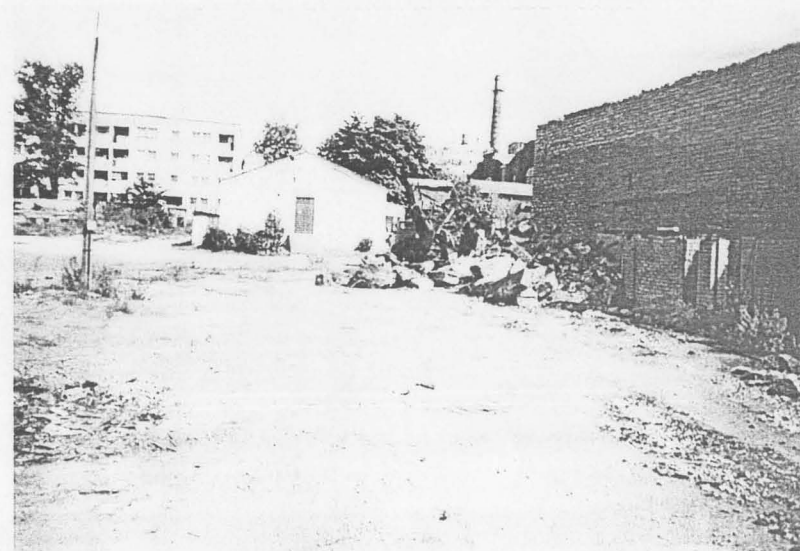
Foto 8. Endise kütusehoidla territooriumi kirde(ida)-nurka rajatud sorteeritud metalli, chitusprahi ja jäätmete ladustuspaik.

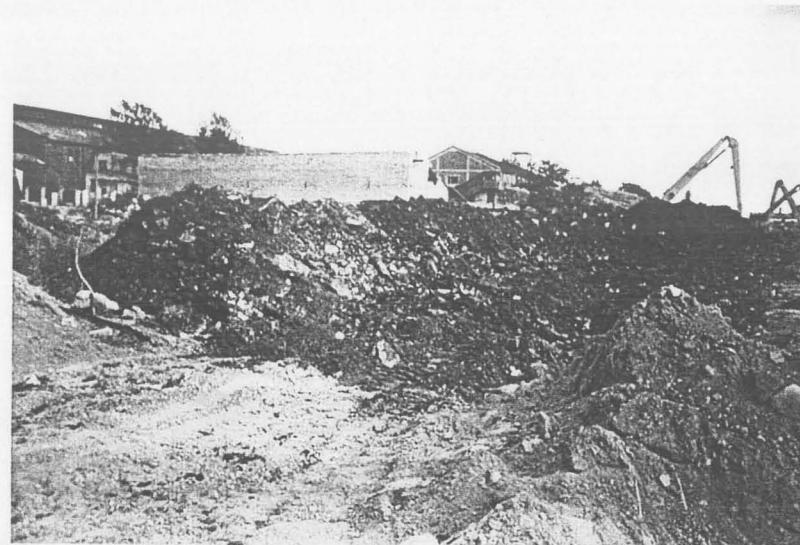
Foto 11. Nõrutusplatsi tahaossa veeti esmalt enam reostunud pinnas, samaaegselt nõrutusplatsi tamme kasvatades.

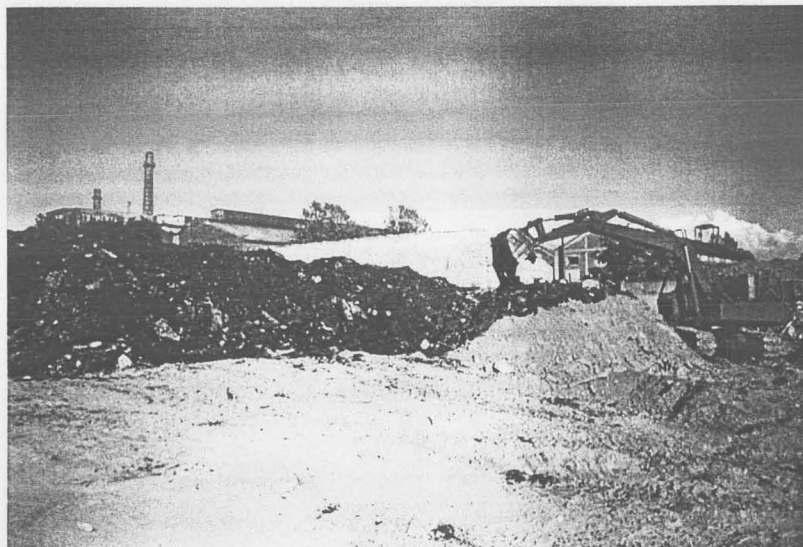
Foto 13. Nõrutusplatsi tammide kasvatamine.

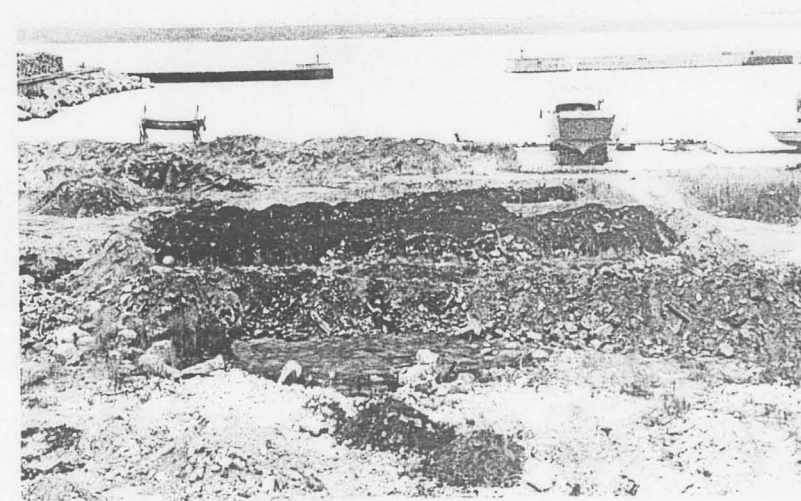
Foto 16. Vaade nõrutusplatsile 1999. a. tööde lõpp-faasis.

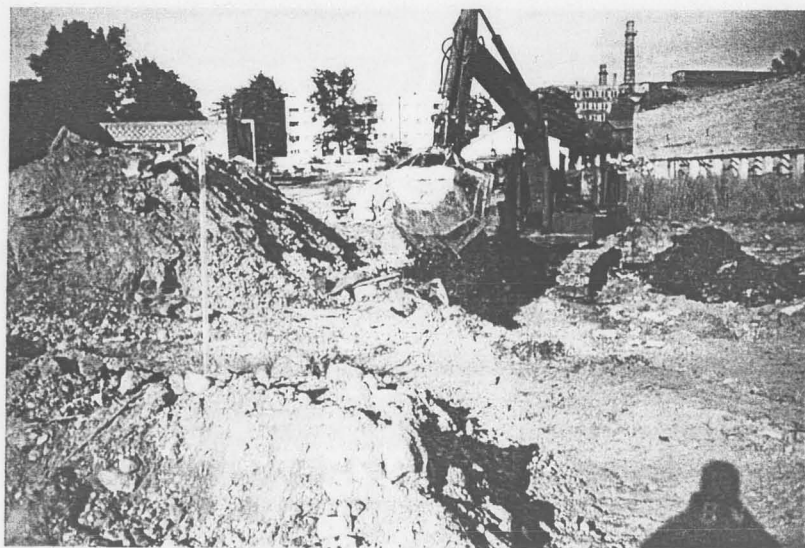
Foto 18. Kaevetööd 600 mm diameetriga kollektori vahetusläheduses.

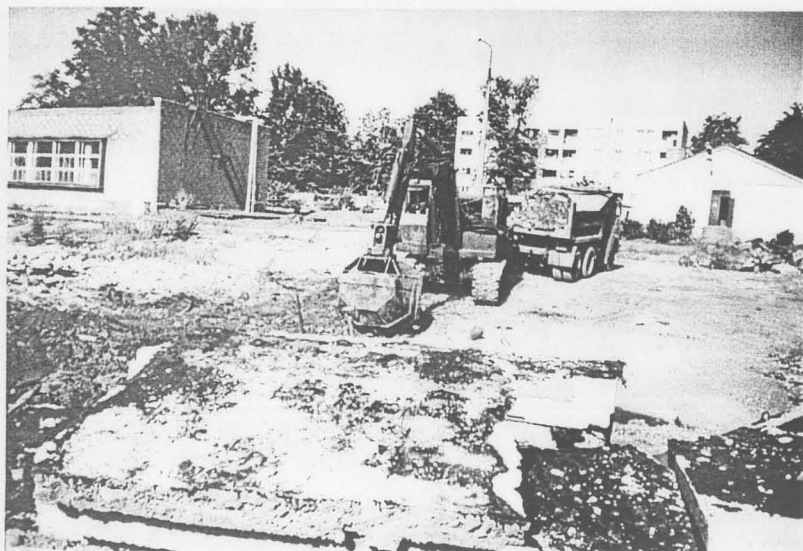
Foto 22. Puhastatava endise kütusehoidla territooriumilt puhta pinnase koorimine ja teisaldamine reservi.

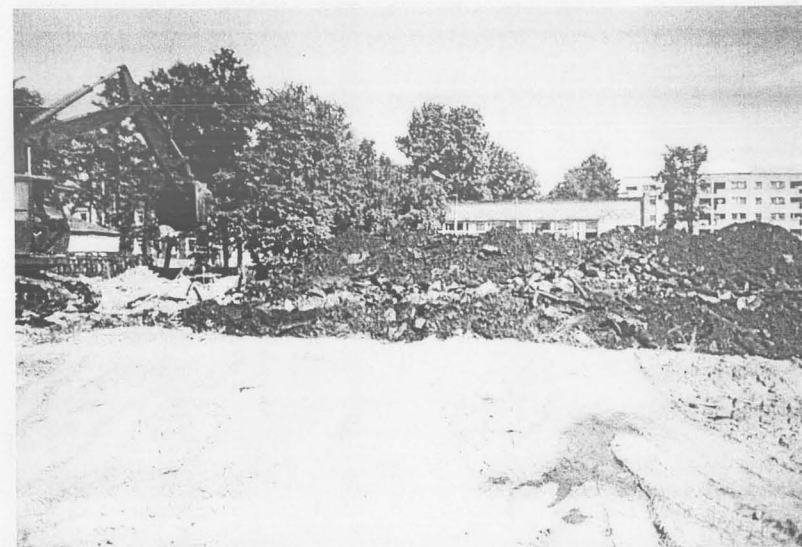
Foto 31. Teisaldatud reostunud pinnas nõutusplatsil. Nõutusplatsil selekteeriti erineva reostusastmega pinnas. Nõutusplatsi laiendati reostunud pinnase teisaldamise käigus.

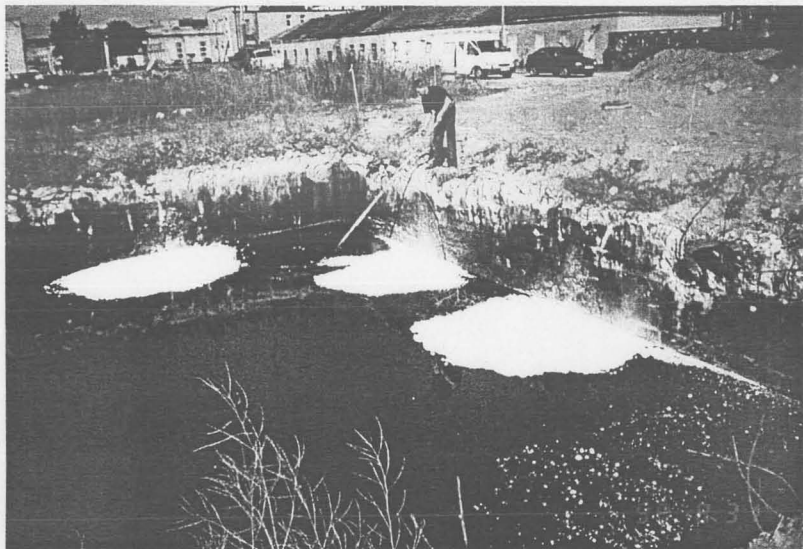
Foto 41. Endine õlipüüdja, kuhu koondati ehe õli.

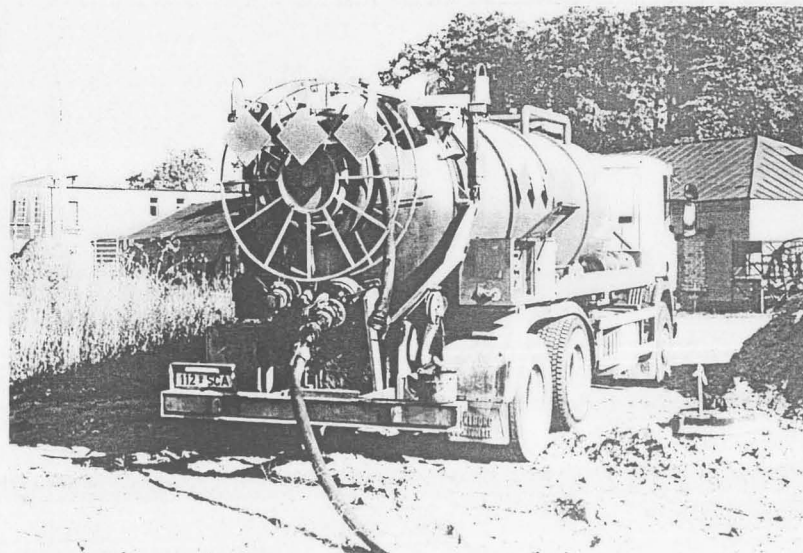
Foto 52. OÜ EcoPro vaakum-paakauto, mille abil cernaldati veepinnalt vabaõli ja sorbent.

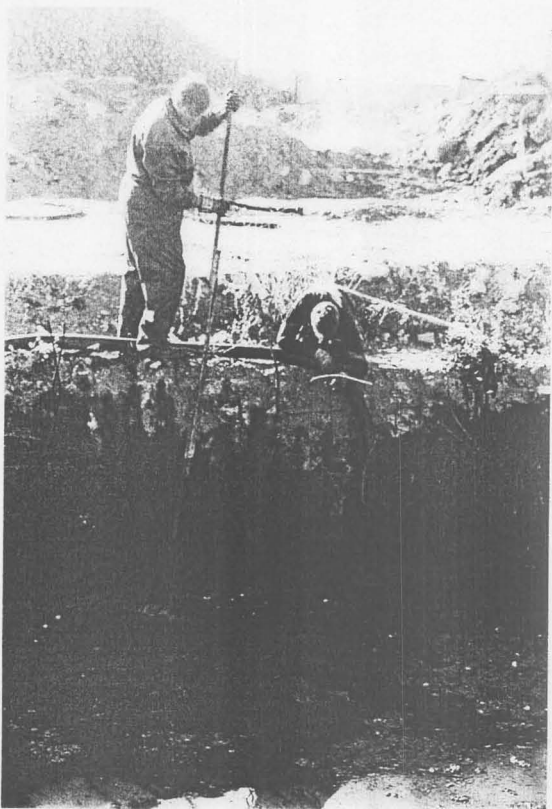
Foto 53. Vabadi ja sorbendi eemaldamine endisest õlipüüdist (03.09.99).
