## Raikküla oja (VEE1110700) ning Põlma (VEE1110701) ja Loigu kraavide (VEE1110702) valglate vaatlus II

Vaatluse aeg 19.10.25, 26.10.25 ja 30.10.25. Vaatleja Marko Vainu

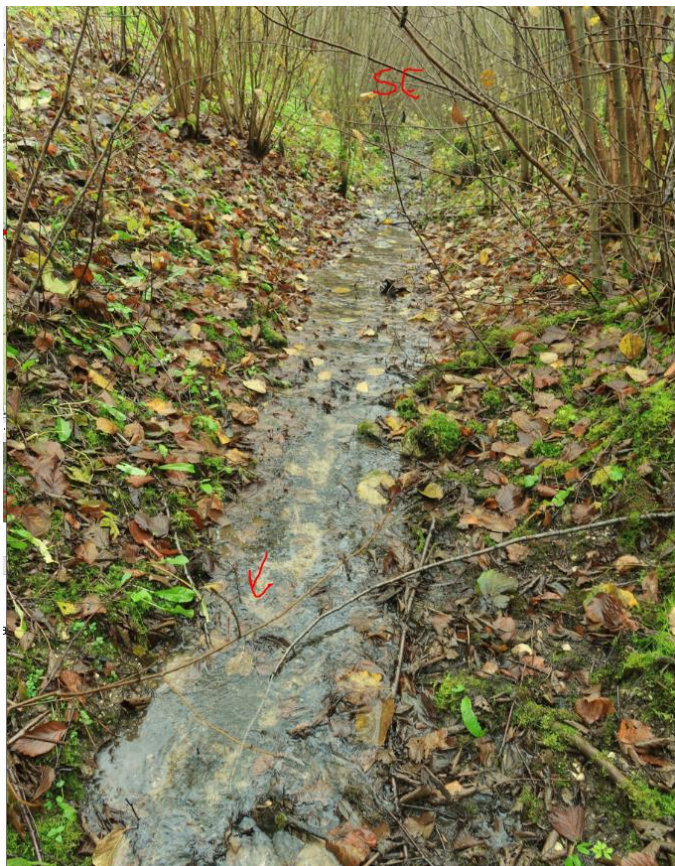
151. Kraavi põhjas oli väike, selgeveeline nire:

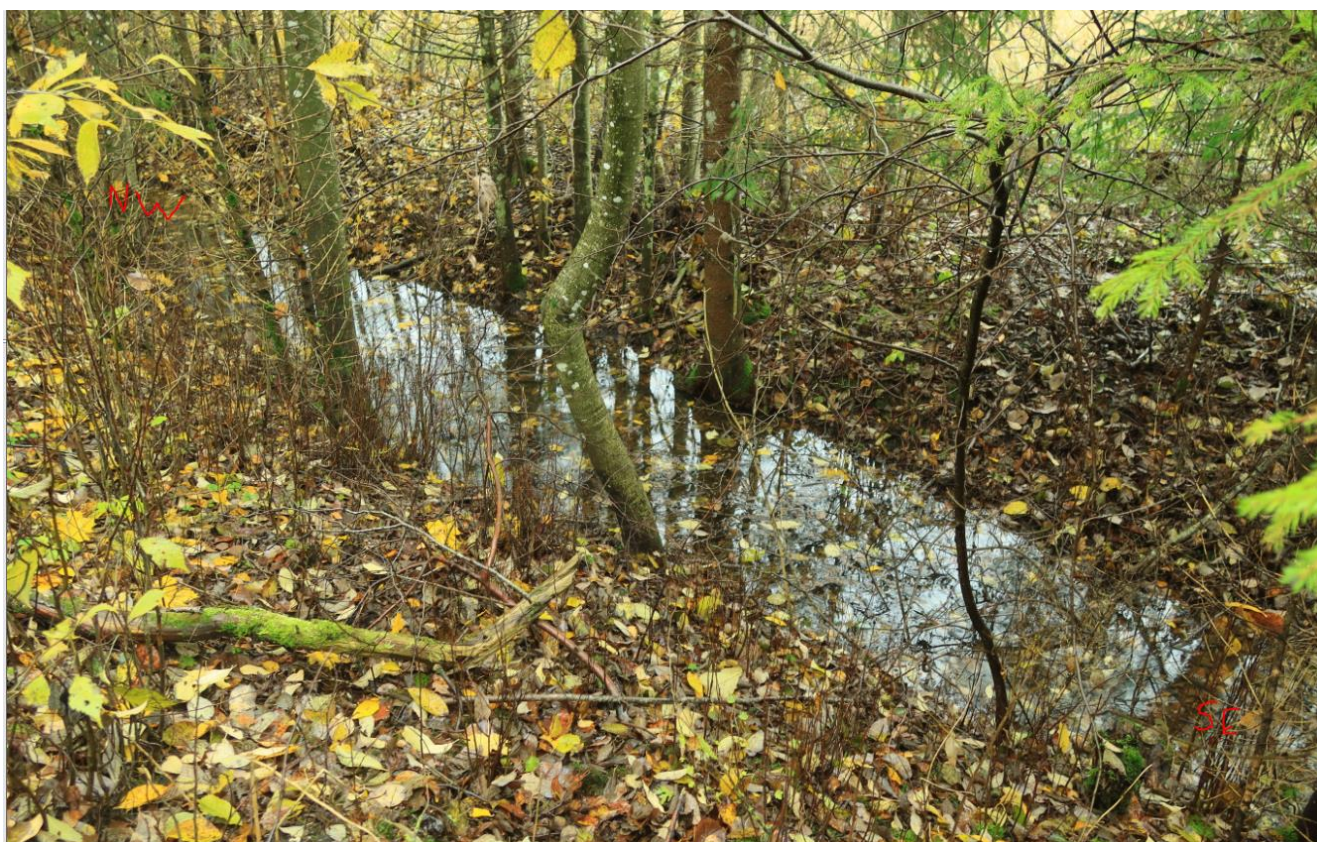
152. Kraavis oli seisev vesi:

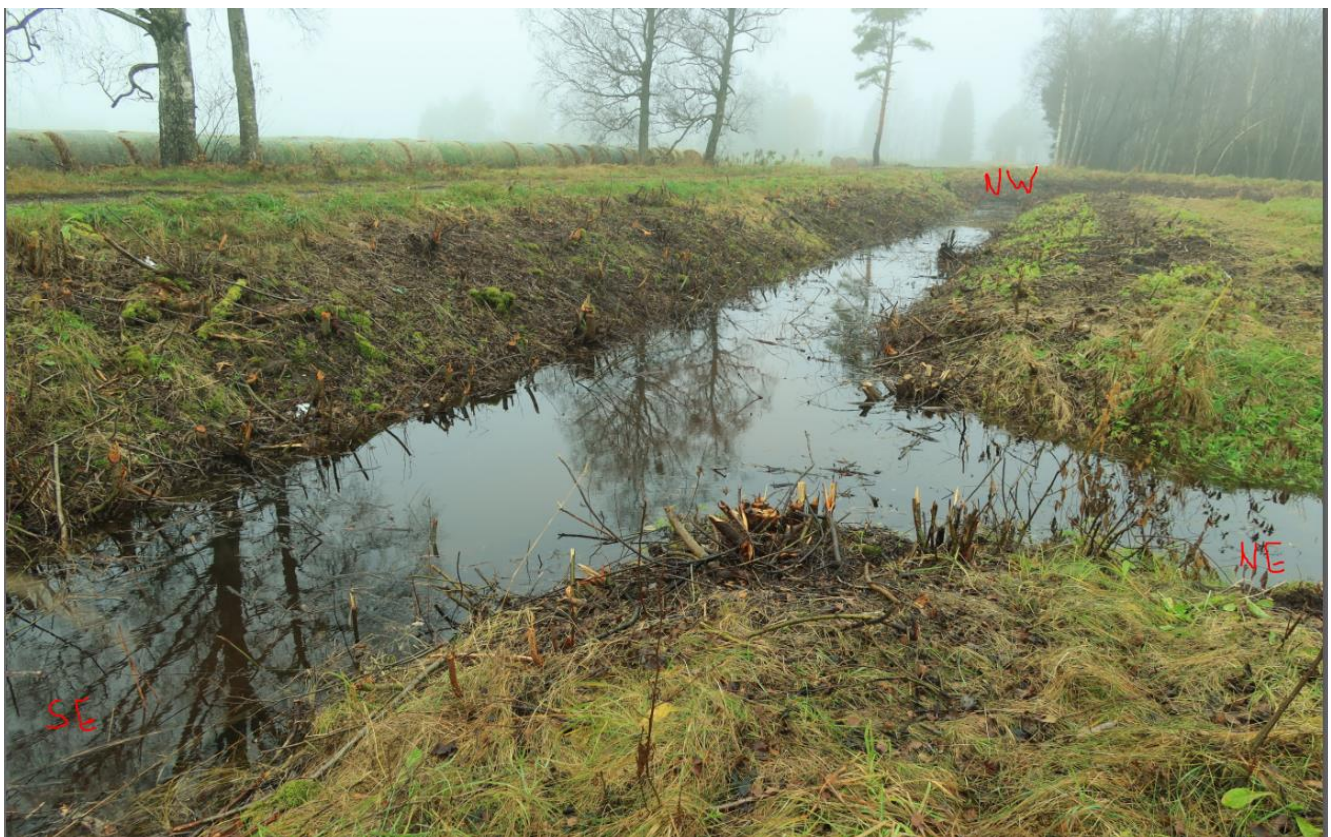
159. Kraavides oli seisev vesi. Kraavide kallastel oli värskest tehtud võsaraiet:

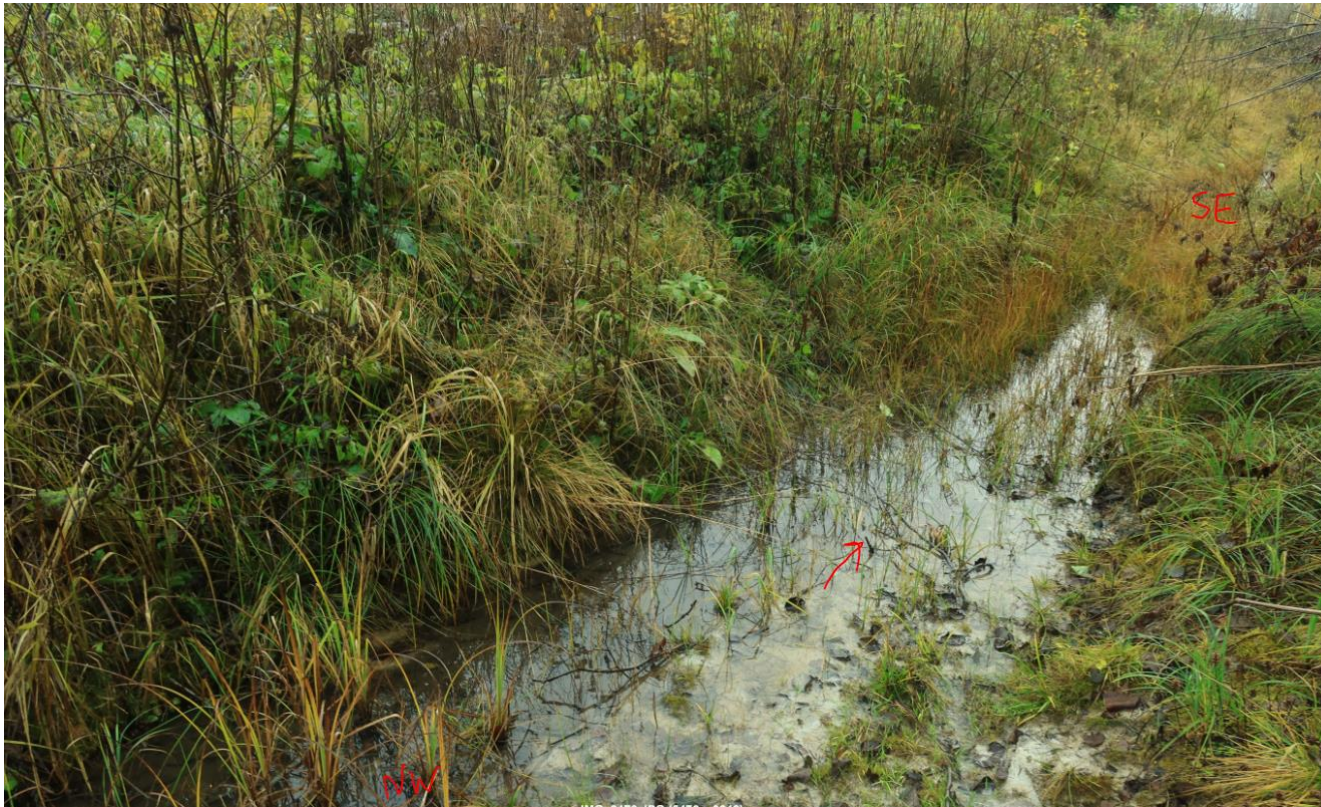
161. Selge vesi voolas mõne cm sügavuse kihina savise kraavi põhjas. SEC oli 490  $\mu\text{S}/\text{cm}$ :

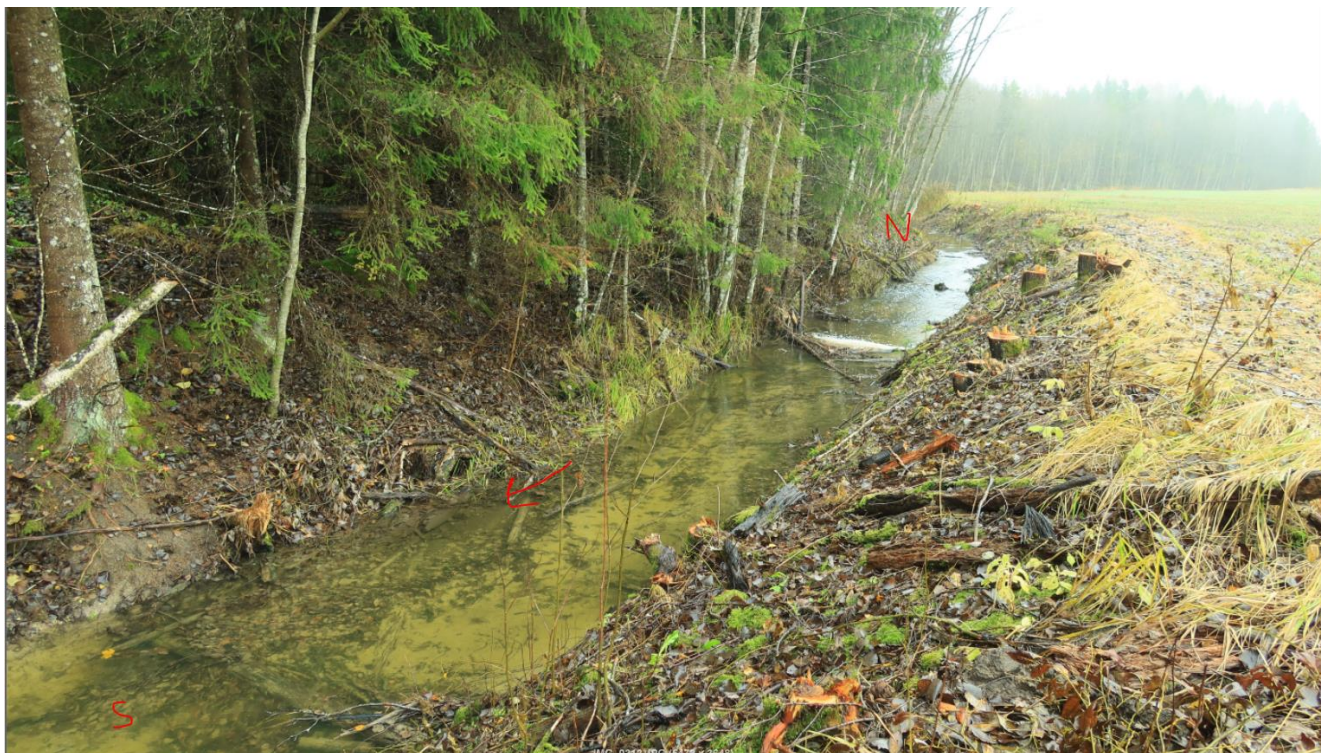
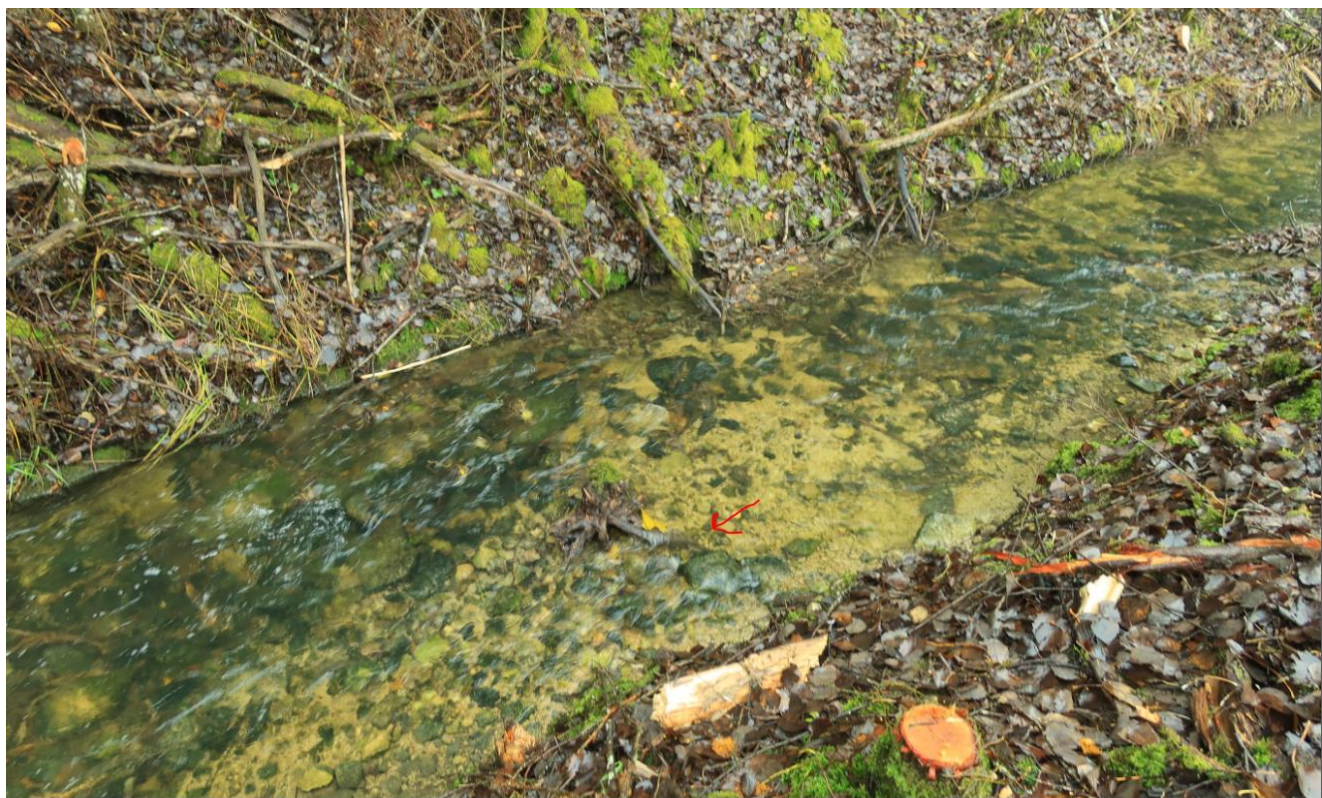
165. Loigu kraavis voolas ohtralt ja kiirelt selget vett. Kaldad olid värskelt lagedaks raiutud. Kraavi põhjas oli kruus. Vooluhulga ja substraadi põhjal võiks olla hea kalakoelmu:

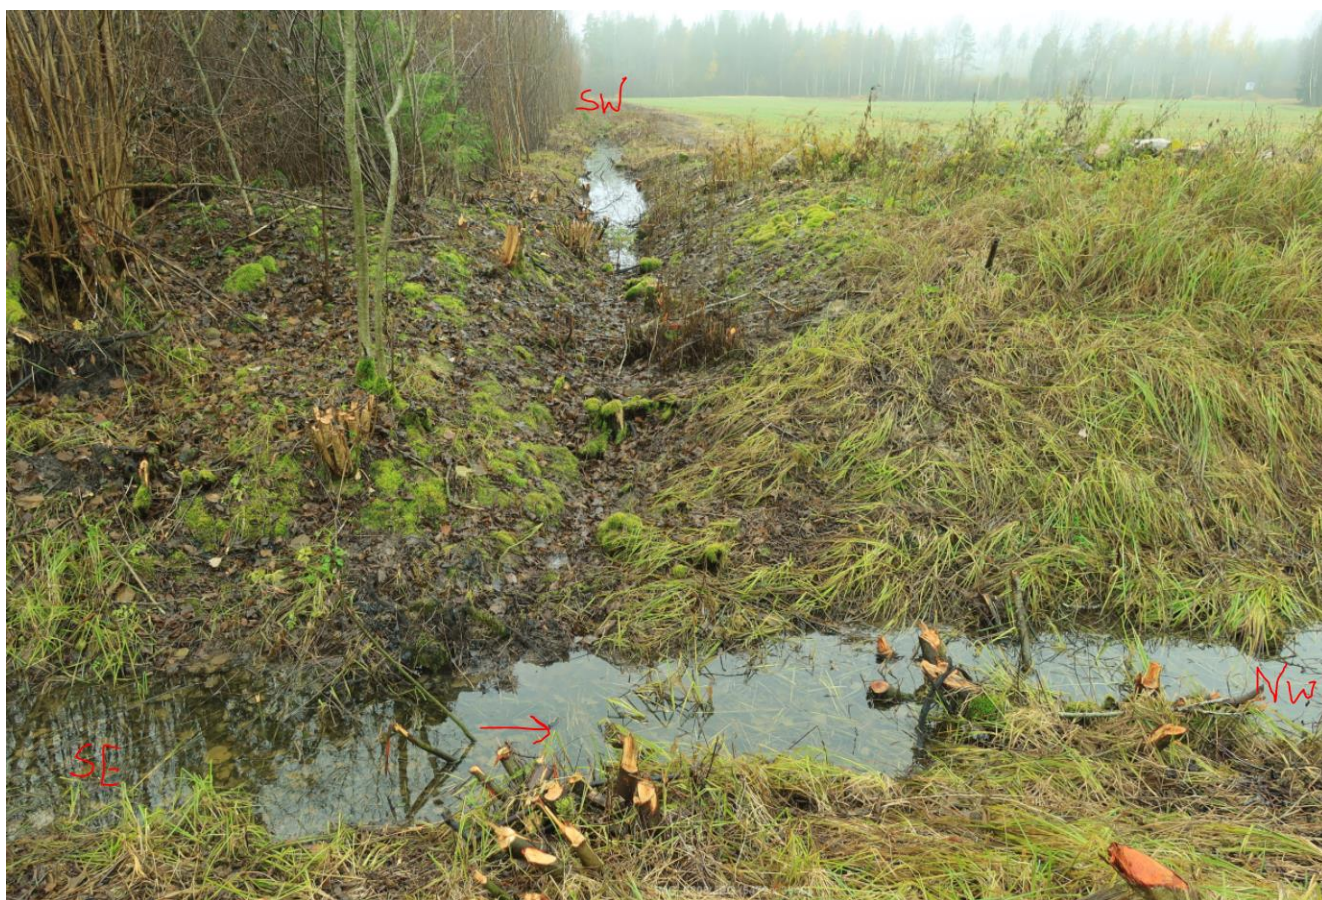
168. Edelast tulevas kraavis oli seisev vesi, aga kraavi suue oli kuiv:

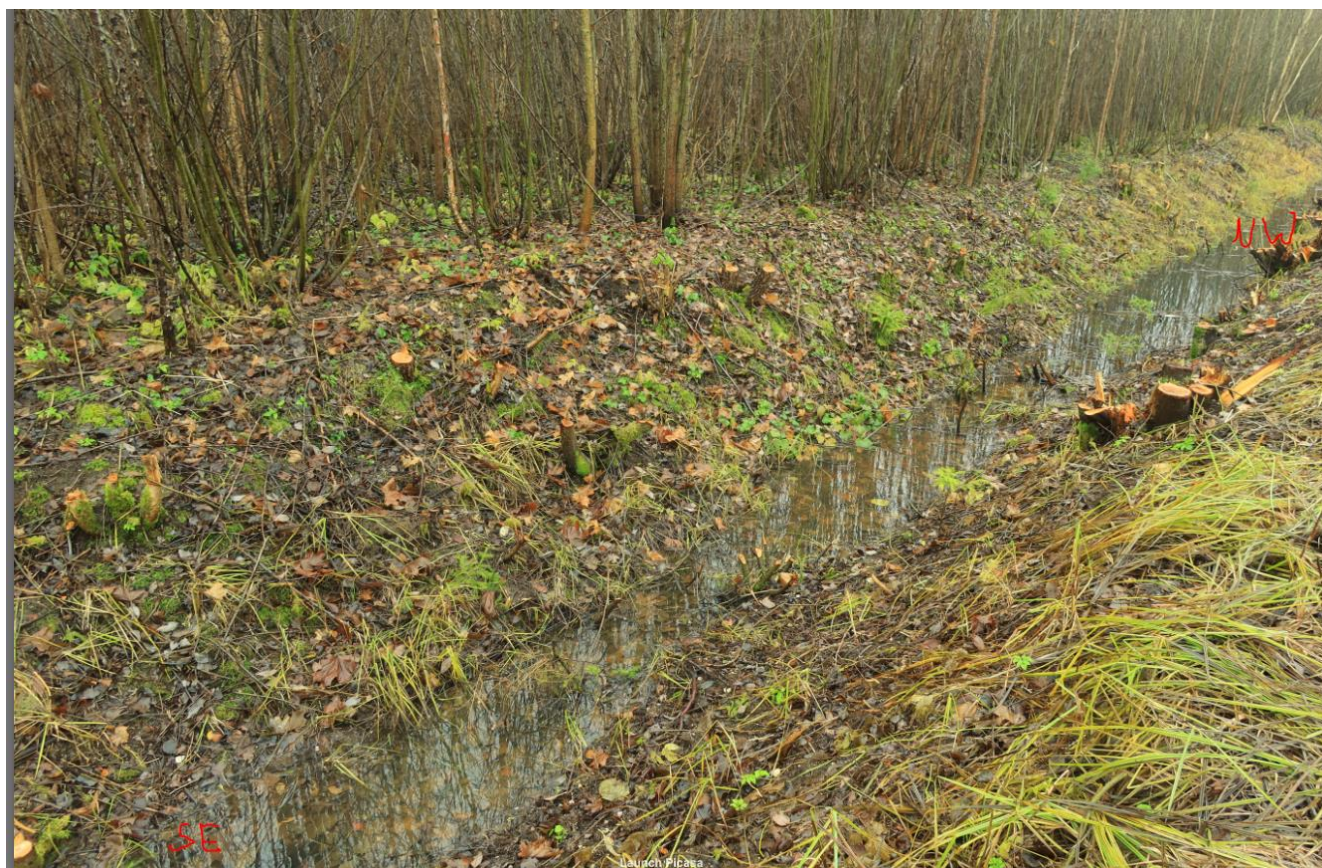
171. Kraavis oli siin punktis seisev vesi. Päris otsas oli kraav kuiv:

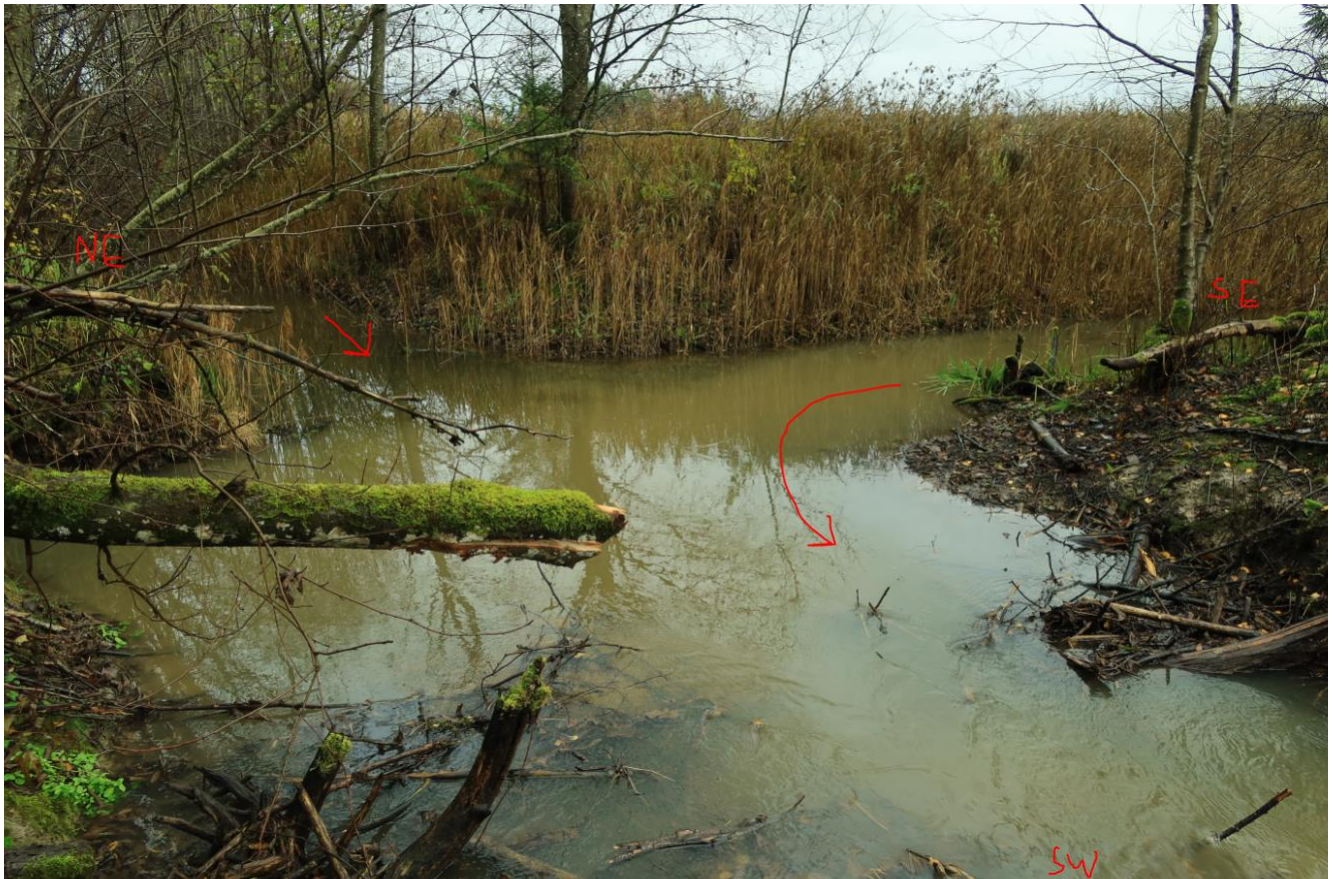
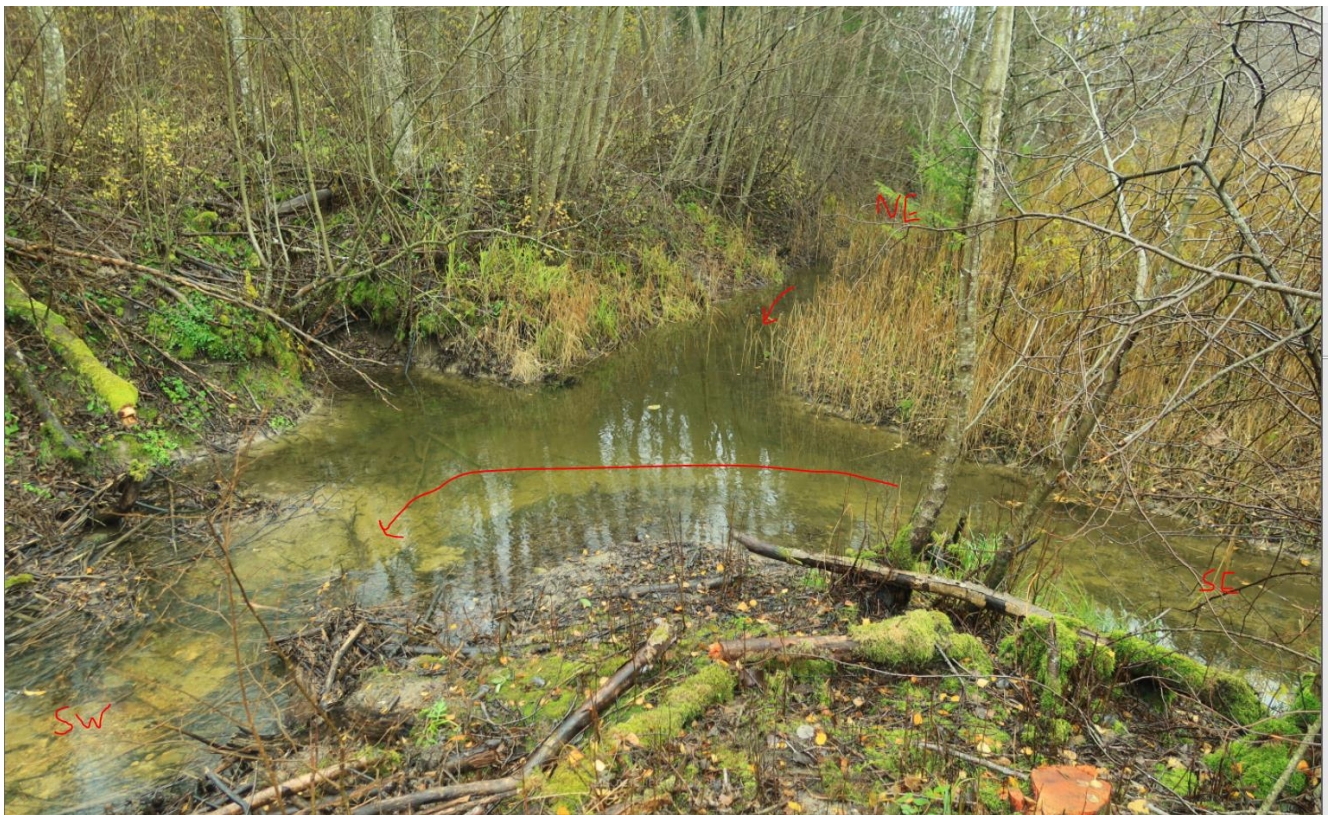
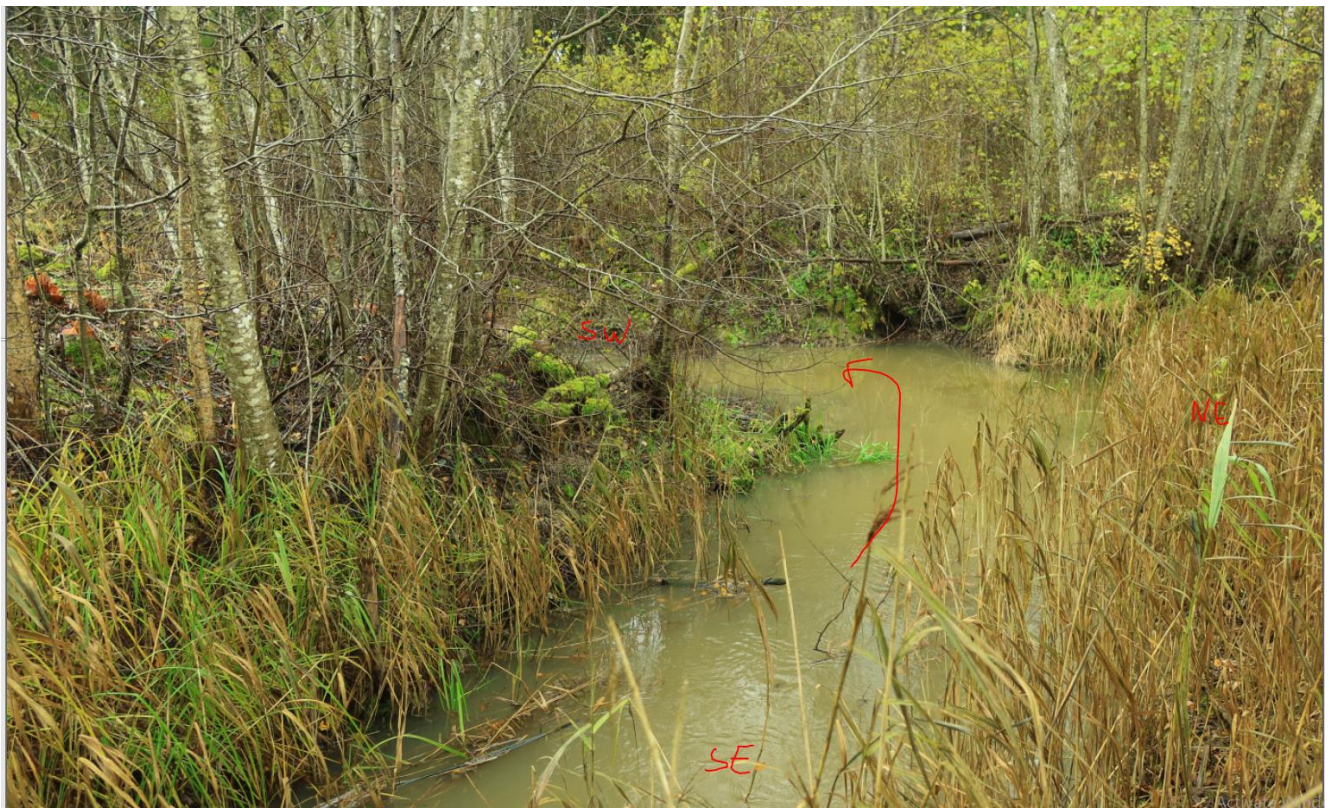
172. Kagust voolas ohtralt vett. Kirdest, mööda Loigu kraavi praegust ruumikuju tuli ka vett, kuid vähem kui kagust. 26.10 oli kagust tulevas vees ohtralt savikat setet. 30.10 oli vesi oluliselt selgem:

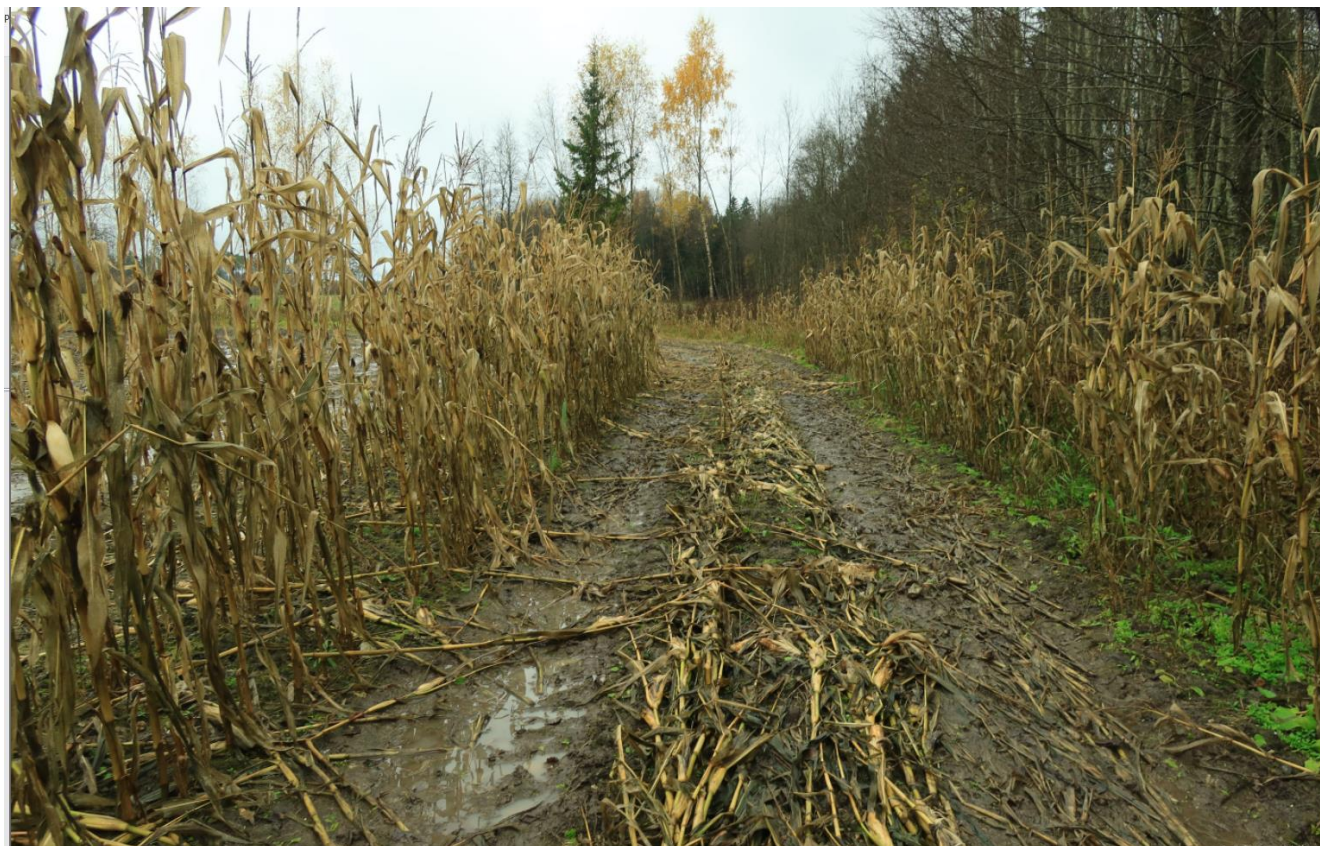
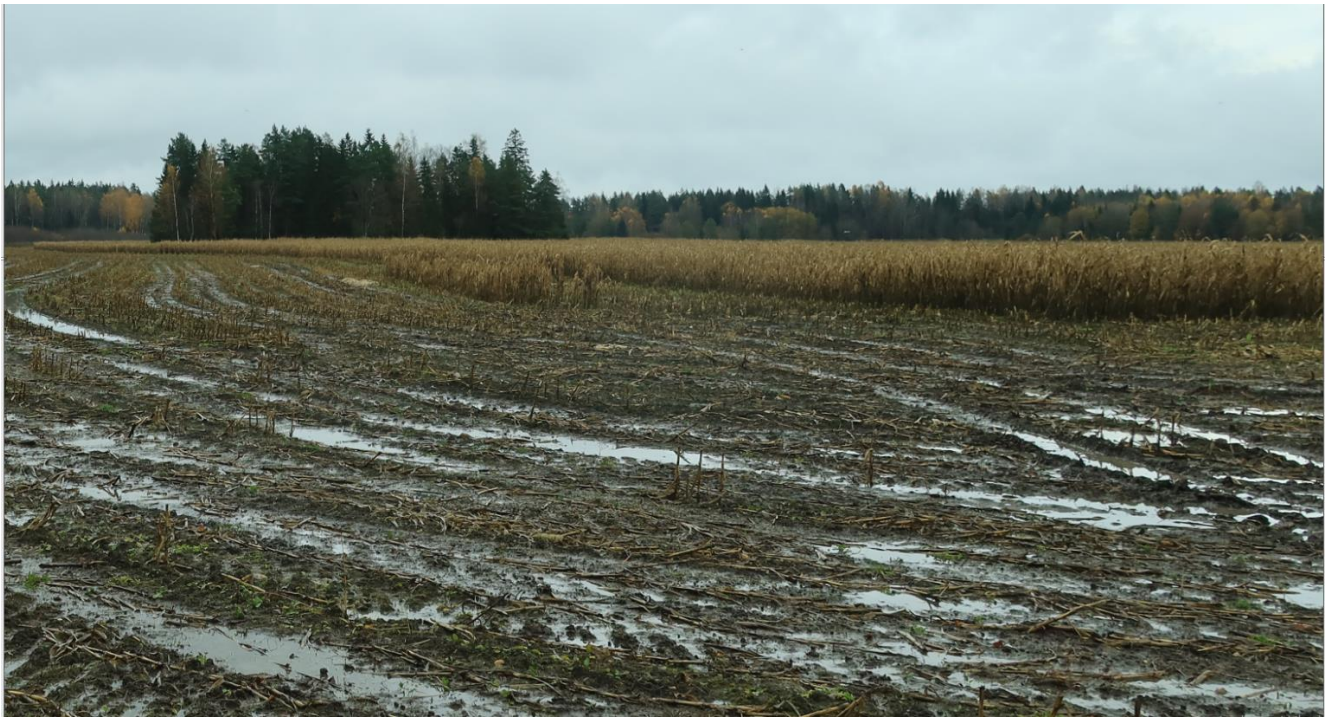
175. Maisipõld, mille loode- ja põhjaosas oli mais koristamata jäänud. Põllul oli vesi peal:

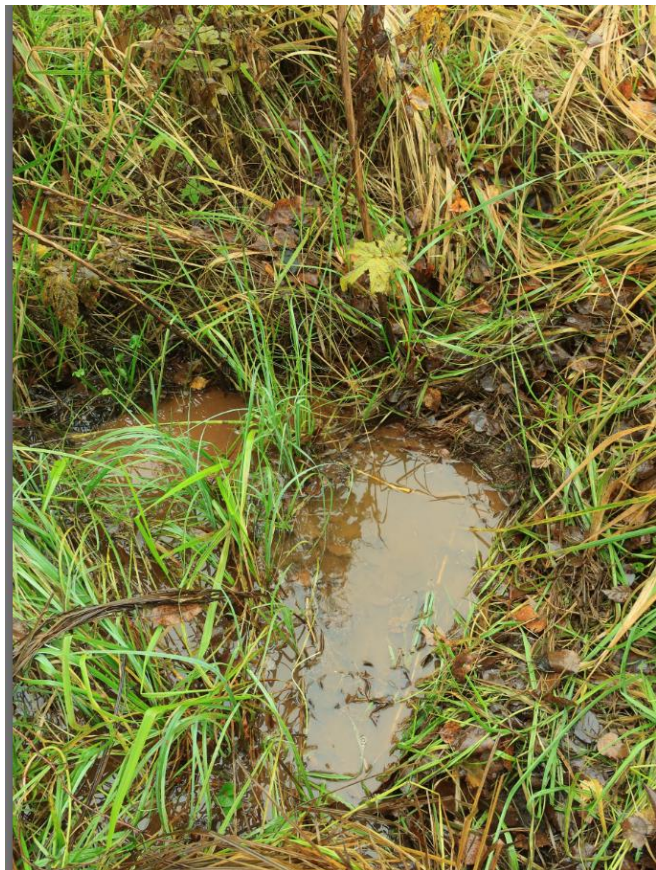
180. Kraavi vasakul kaldal peaks vahetult pärast truupi olema dreniots. Seal on ookrine sopistus. Käega katsudes oli vee all betooni tunda ning näha oli ka tõusvat veevoolu. Sopistuse veetase oli sama, mis kraavis. Seega oleks proovi võtta keeruline:

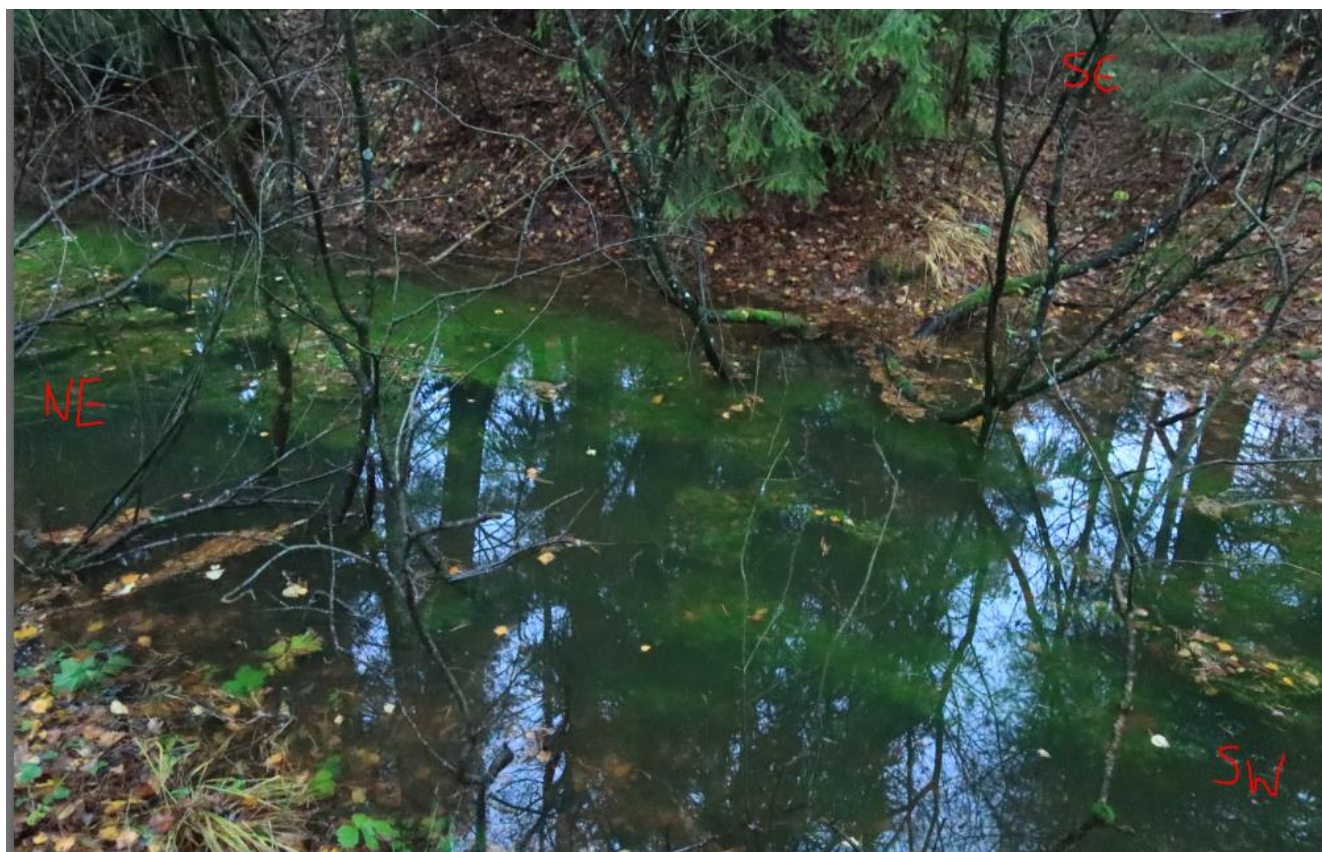
184. Kirde-edelasuunaline kraav oli kolme meetri laiuselt vett täis ning voolu polnud näha. Kagust suubuv kraav oli madal ja kuiv:

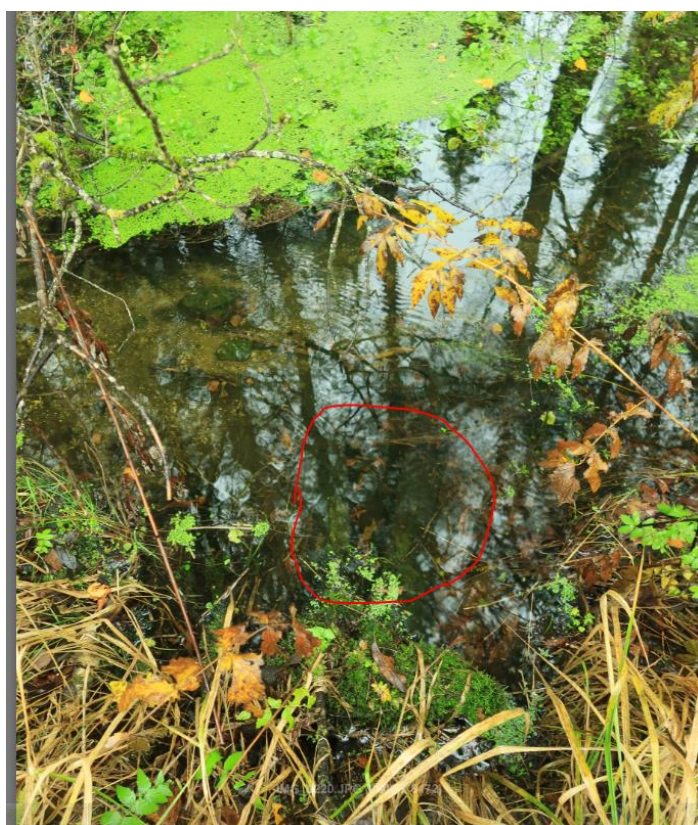
188. Kraavi vasakul kaldal oli dreniots üleni kraavi vee poolt üleujutatud. Nii betoonrenni plaadid kui toru ise olid osaliselt ära vajunud. Ei saanud aru, kas sellest vett välja voolas. Proovi võtta ei saa:

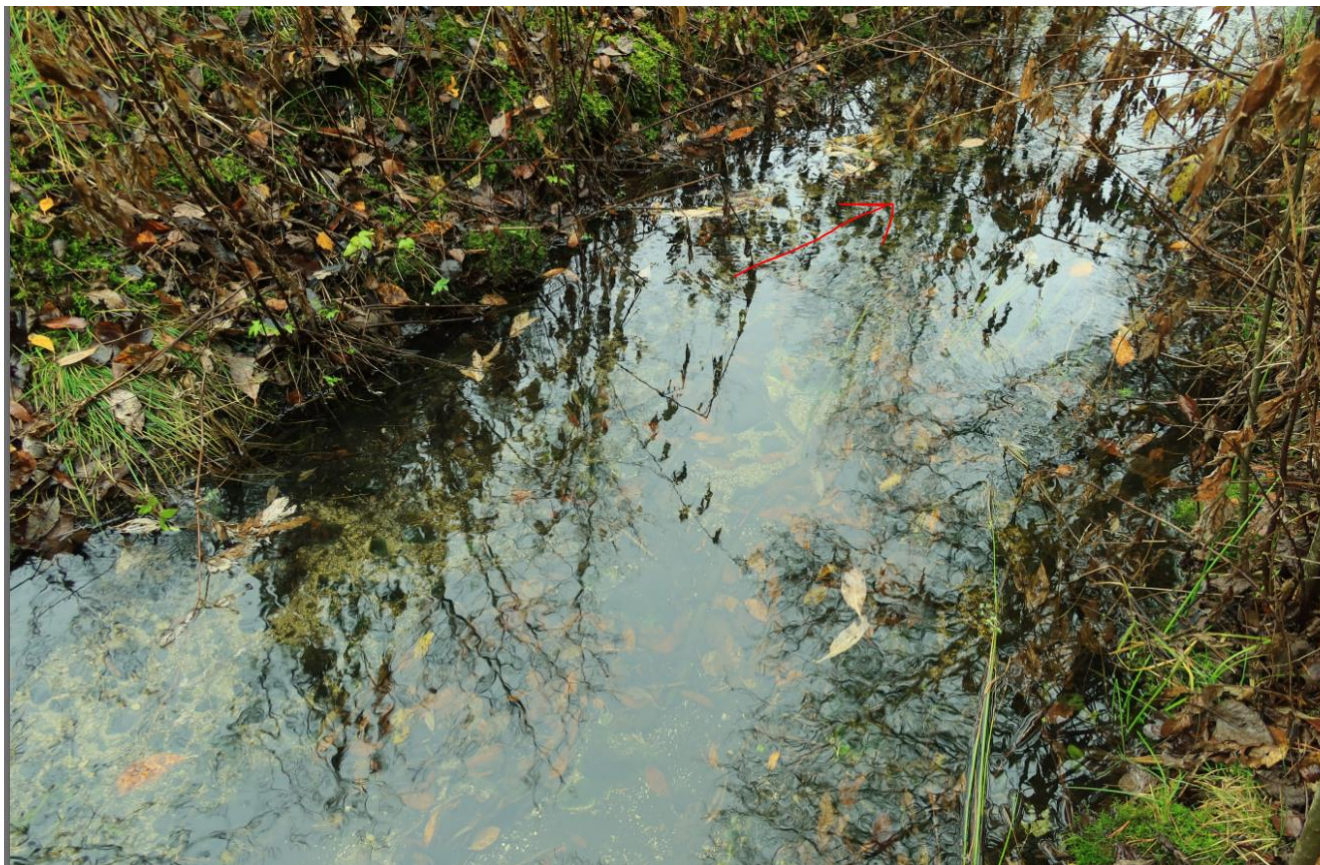
189. Kraavis voolas ohtralt täiesti selget vett. Lubjatükid olid põhjas. Nägi välja, nagu ehtne allikakraav. SEC oli 790  $\mu\text{S}/\text{cm}$ :

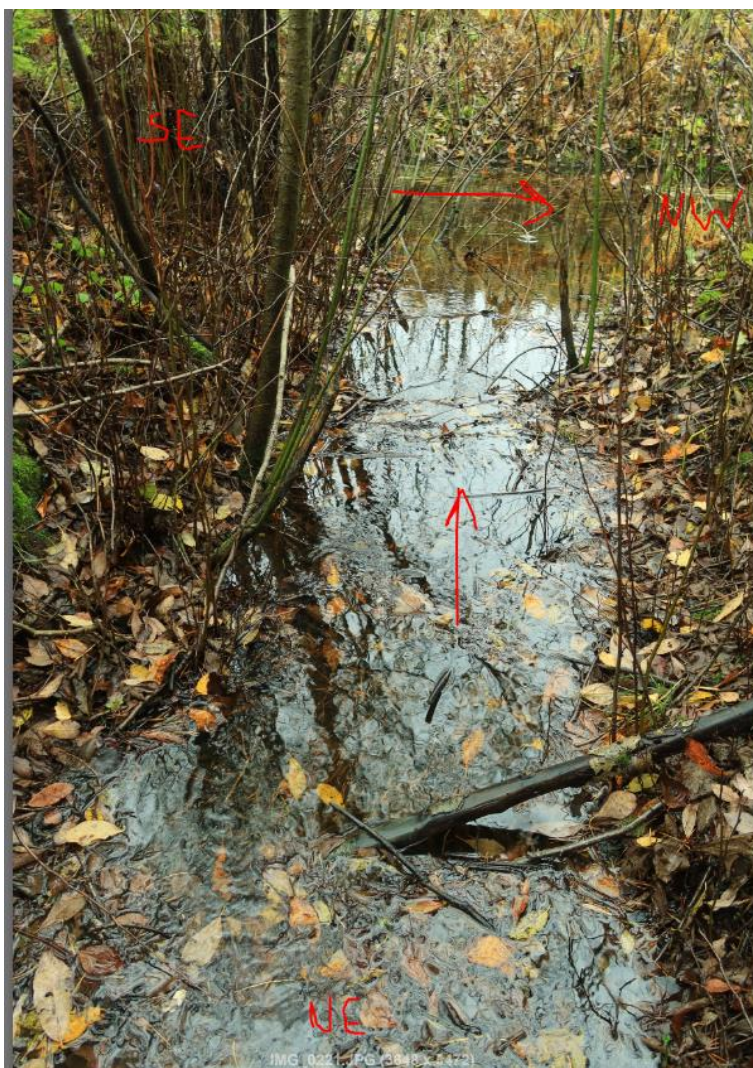
190. Kirdest suubuvus kraavis voolas üle 1 l/s selget vett. SEC oli 540  $\mu\text{S}/\text{cm}$ :

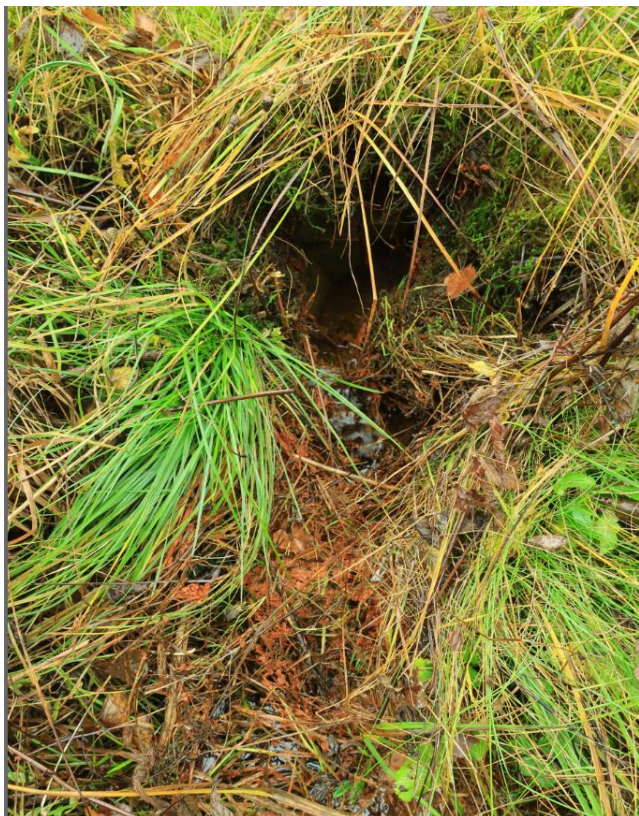
191. Kraavi vasakus kaldas on peaaegu täiesti kinni vajunud dreniots. Koha leiab üle otsa ees oleva ookrise sette järgi. Kusagilt betoonplaatide vahelt voolas välja alla 1 l/s vett. Saaks proovi võtta:

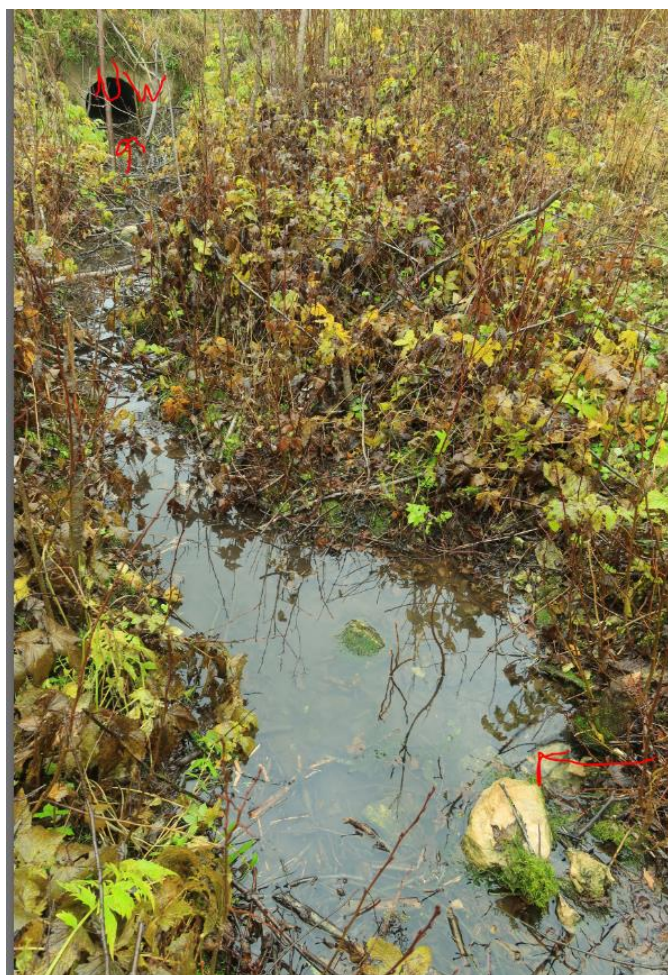
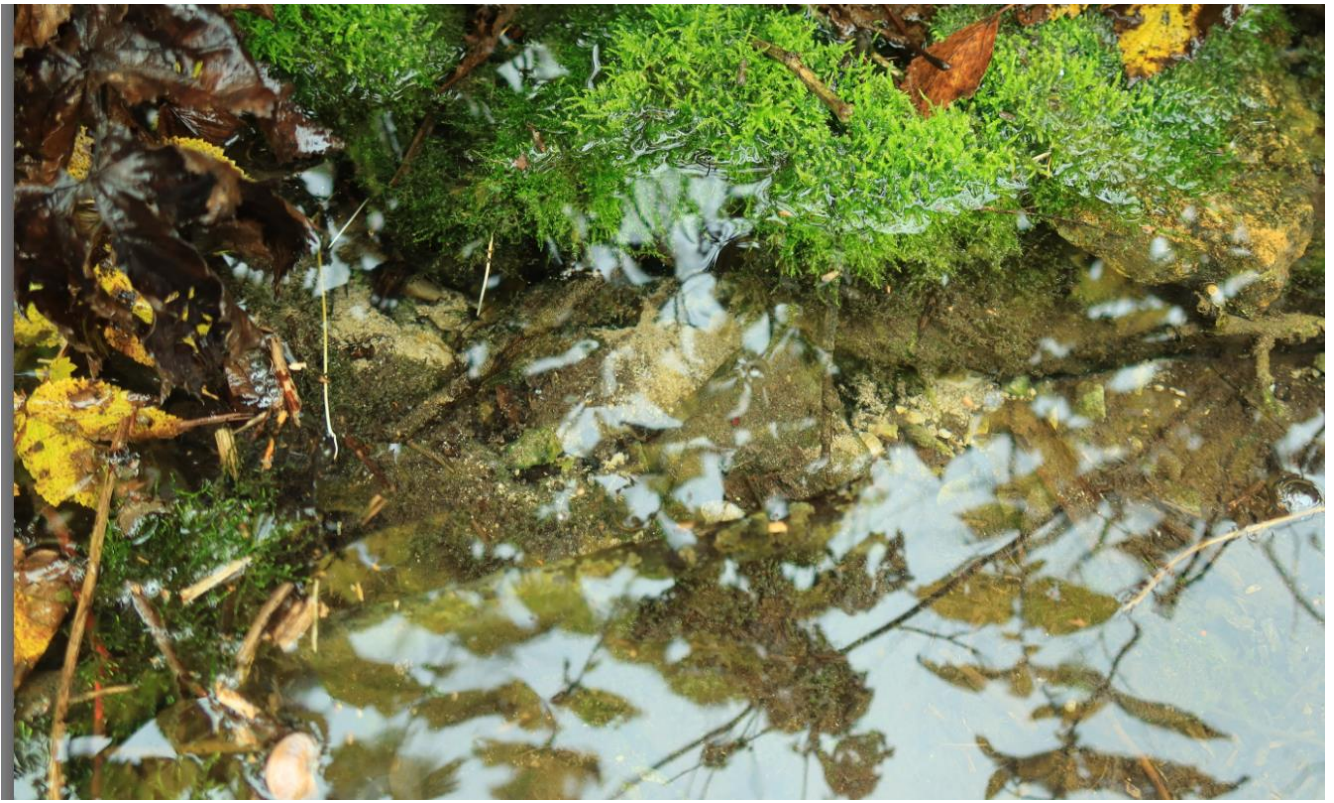
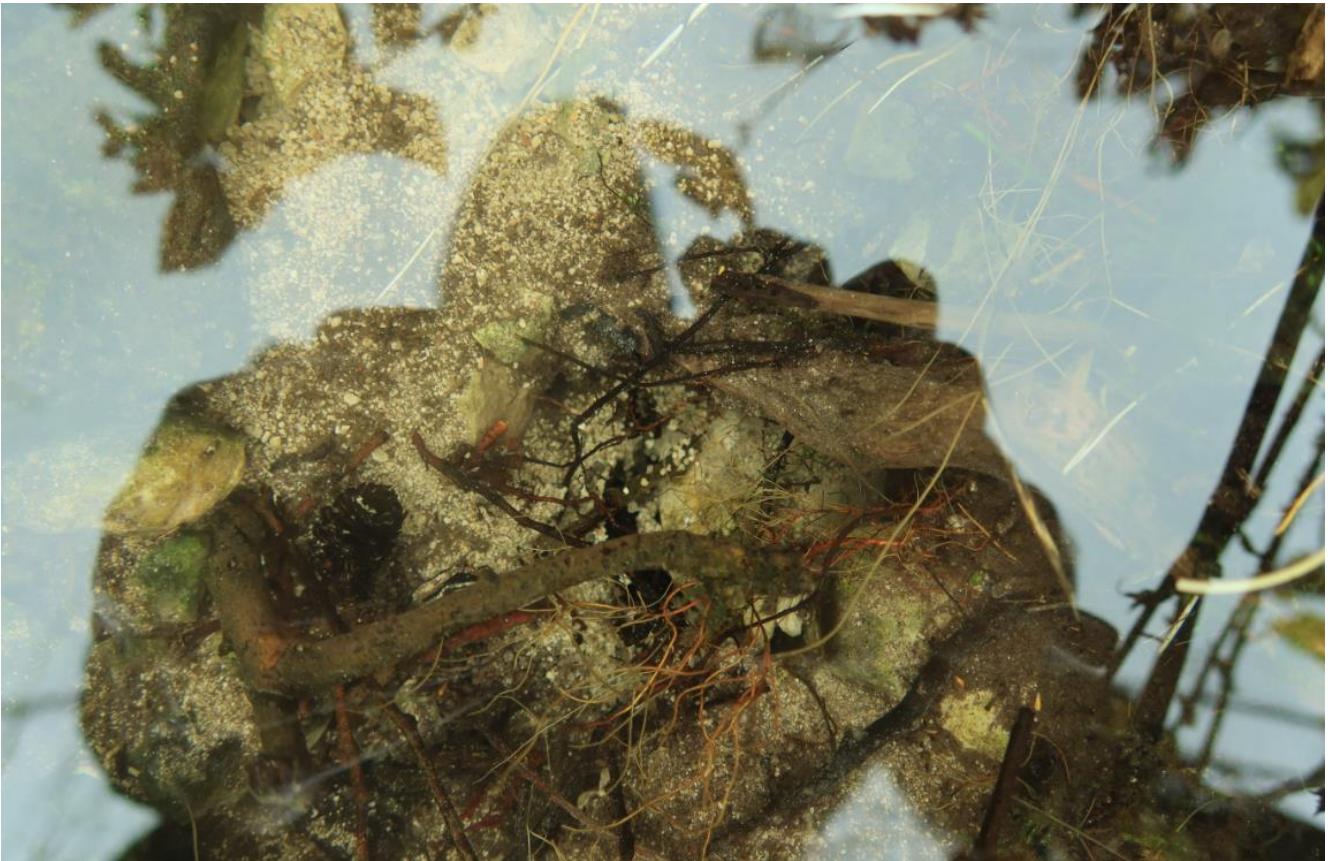
199. Kümme-konna m pikkusel lõigul truubist ülesvoolu oli kummalgi pool kraavi põhjas näha väikeseid grifoonikohti, millest vesi üles voolas. Kirdest suubuv kraav oli täiesti kuiv ning selle suudmest meeter kagu pool voolas kraavi põhjakaldast rähk vahelt ohtralt vett välja. Siit ülesvoolu oli kraavi põhjas vaid mikroskoopiline nire. Seega on tegemist allikaga, mis andis nii palju vett, et truubist allavoolu voolas kraavis juba mitu l/s. SEC 783  $\mu\text{S}/\text{cm}$ , temp 9,6°C:

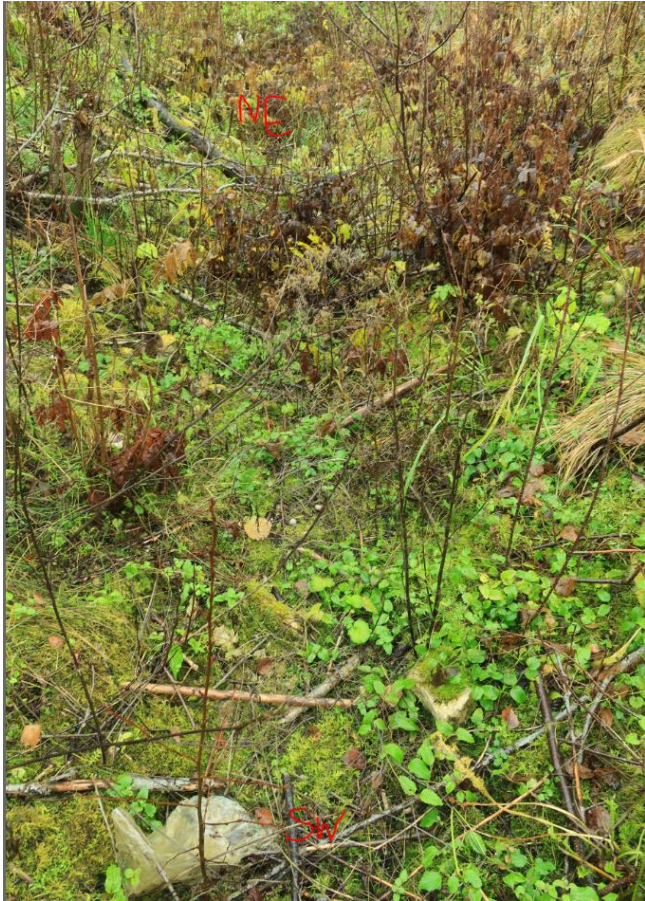
200. Kirdest tulev kraav oli täiesti kuiv:

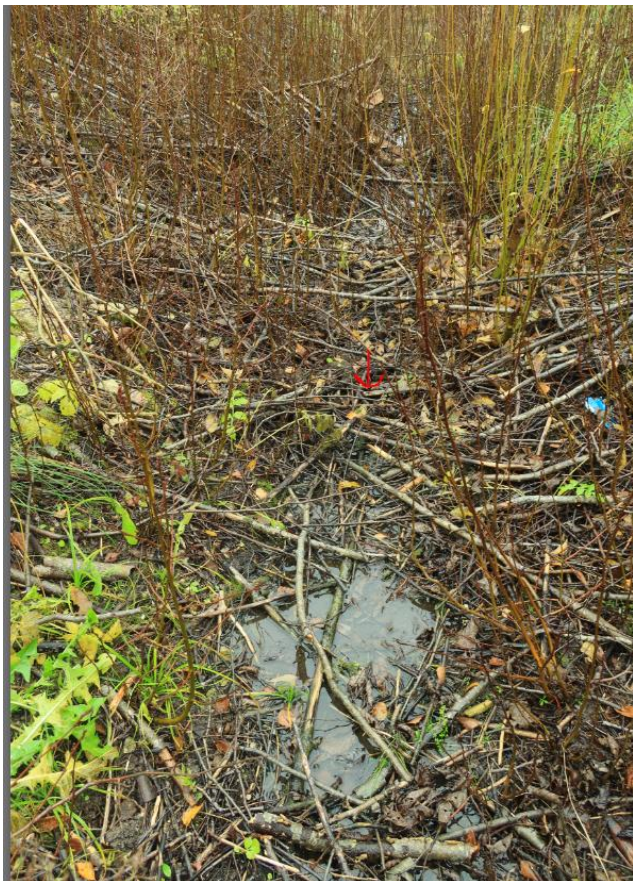
204. Allikast ülesvoolu oli kraavi põhjas okste all mikroskoopiline nire:
