## Raikküla oja (VEE1110700) ning Põlma (VEE1110701) ja Loigu kraavide (VEE1110702) valglate vaatlus II

Vaatluse aeg 19.10.25, 26.10.25 ja 30.10.25. Vaatleja Marko Vainu

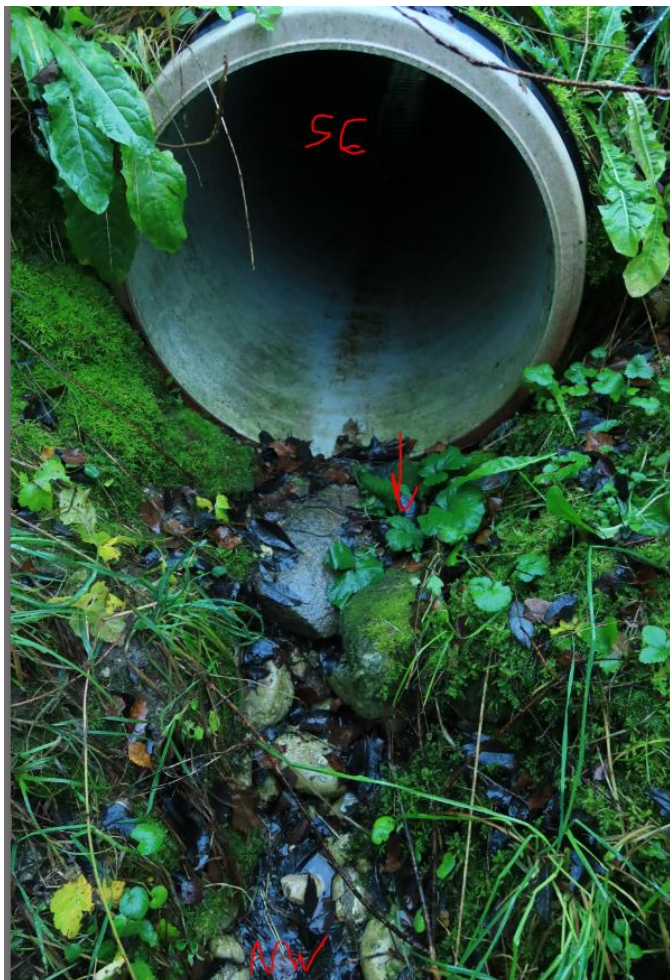
206. Truubist nirises veidi vett läbi. Truubist allavoolu oli kraavi põhjas kümmekond cm sügavuselt seisvat vett:

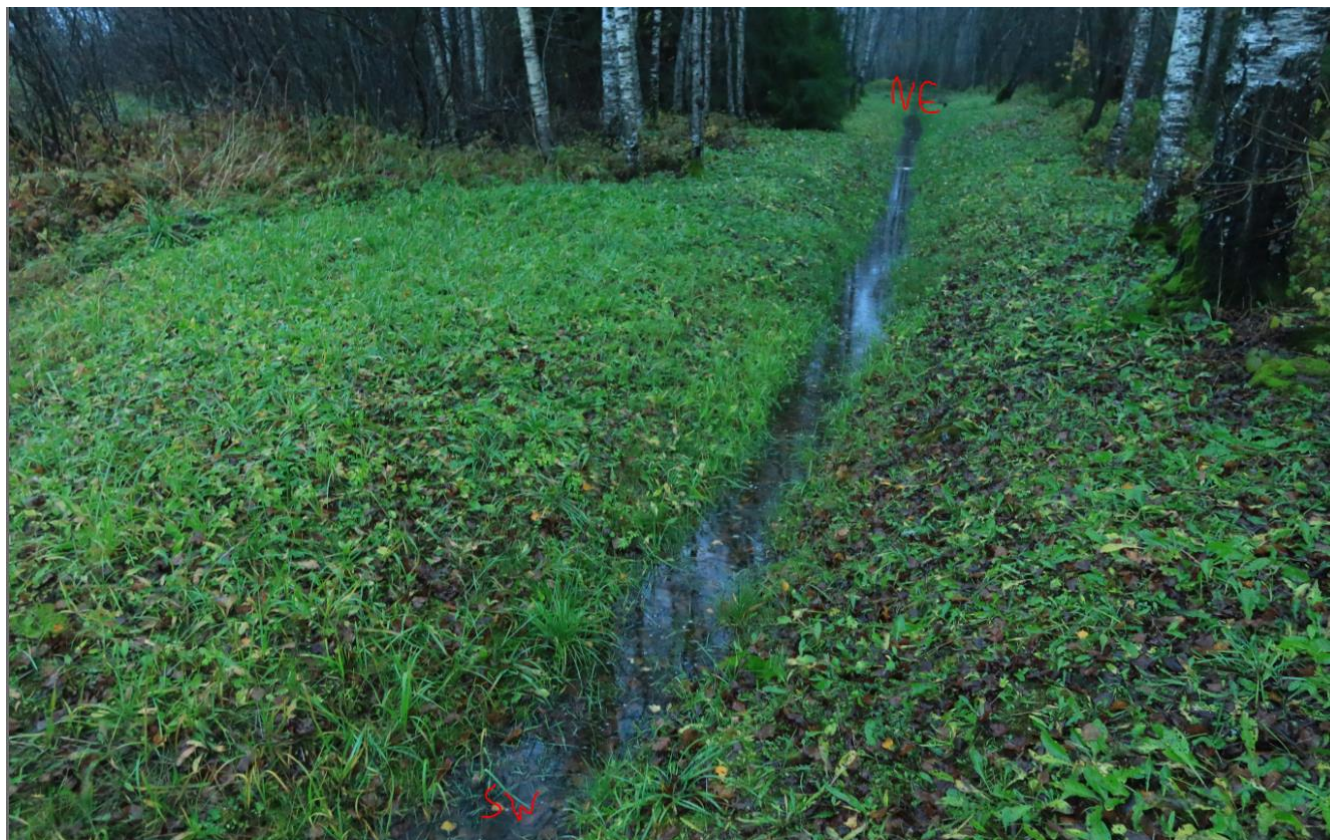
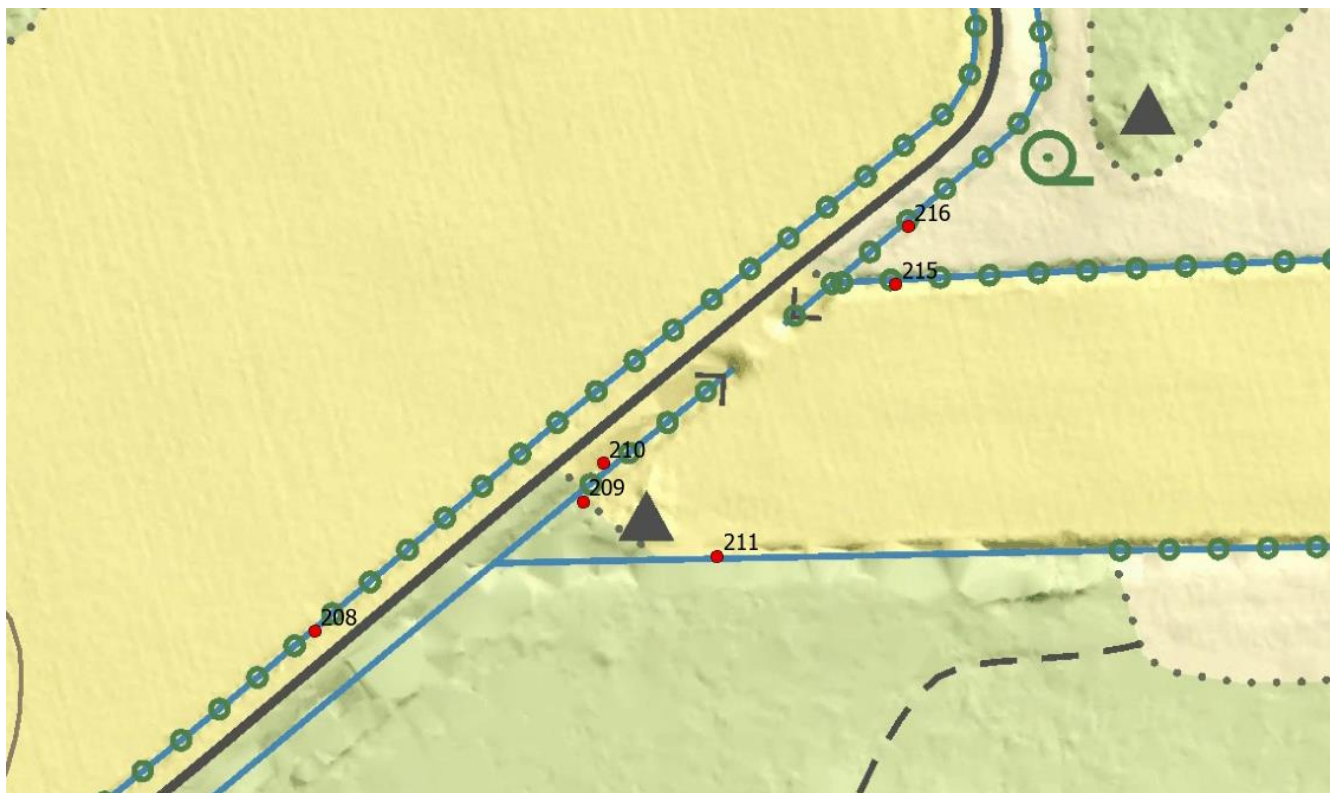
207A. Maanteest ida pool oli madal, kitsas kraav. Seisev vesi oli põhjas. Truup oli kuiv, sest kraavis olev vesi ei ulatunud piisavalt kõrgele:

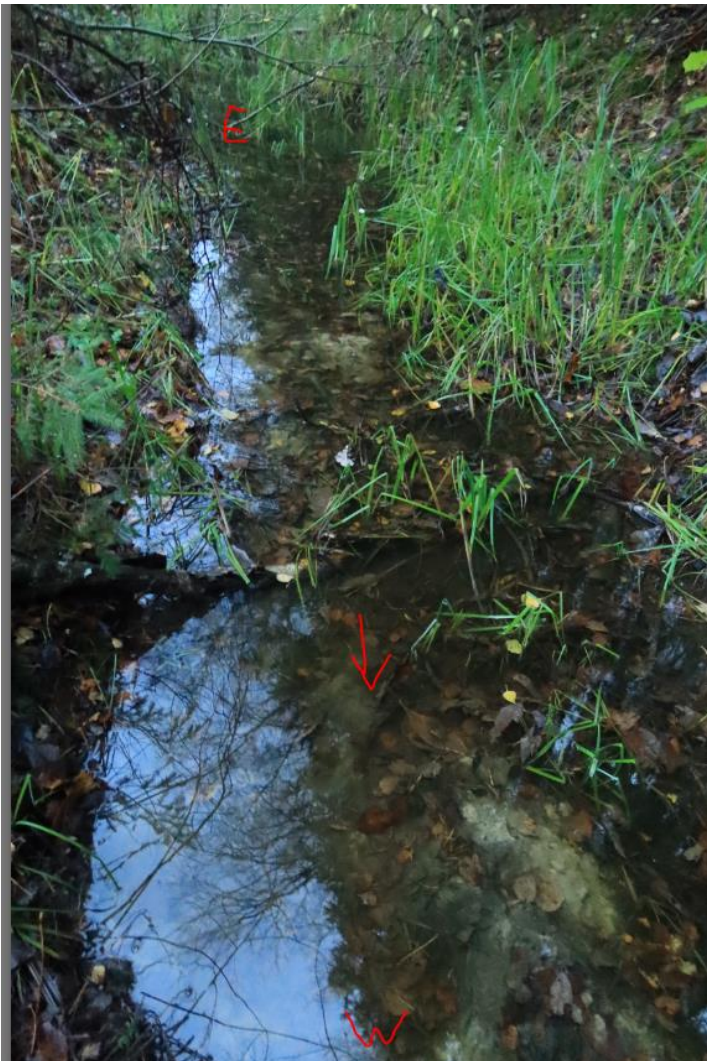
211. Idast tulevas kraavis oli vett enam kui meetri laiuselt. Vesi voolas. Võimalik, et vooluhulk oli suurem kui põhjapoolses paralleelses kraavis:

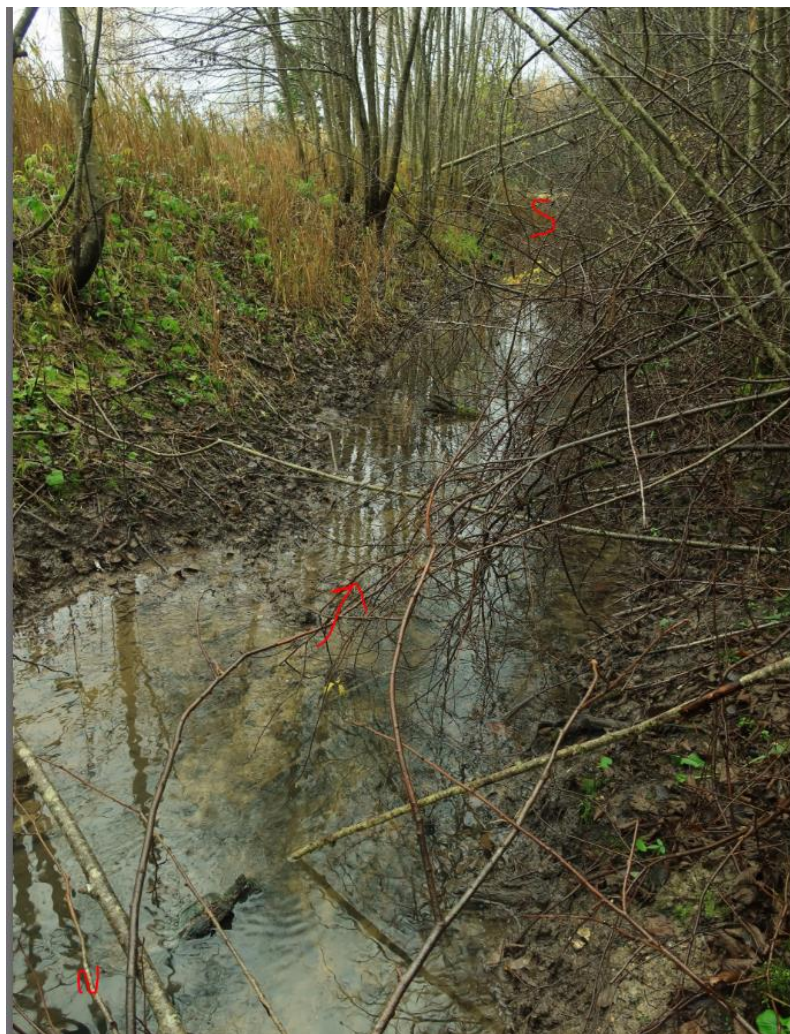
226. Vesi voolas. Vesi oli 26.10 selgem, kui punktide >173 juurest tulevas kraavis ning voluhulk oli väiksem:

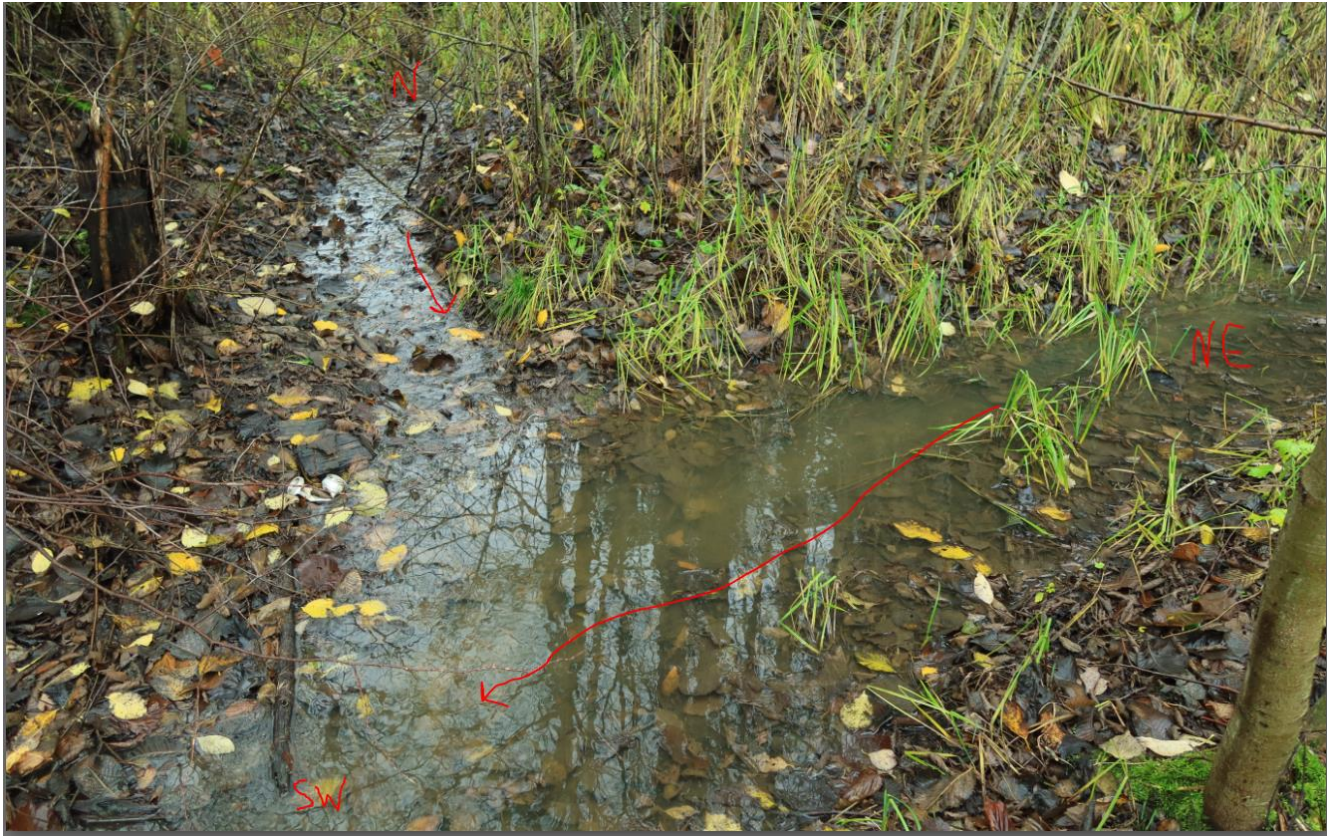
227. Põhja poolt suubuvast kraavis nirises veidi vett. Kirdest tulevas kraavis voolas oluliselt rohkem, kuid vett oli palju vähem, kui punktis 226:

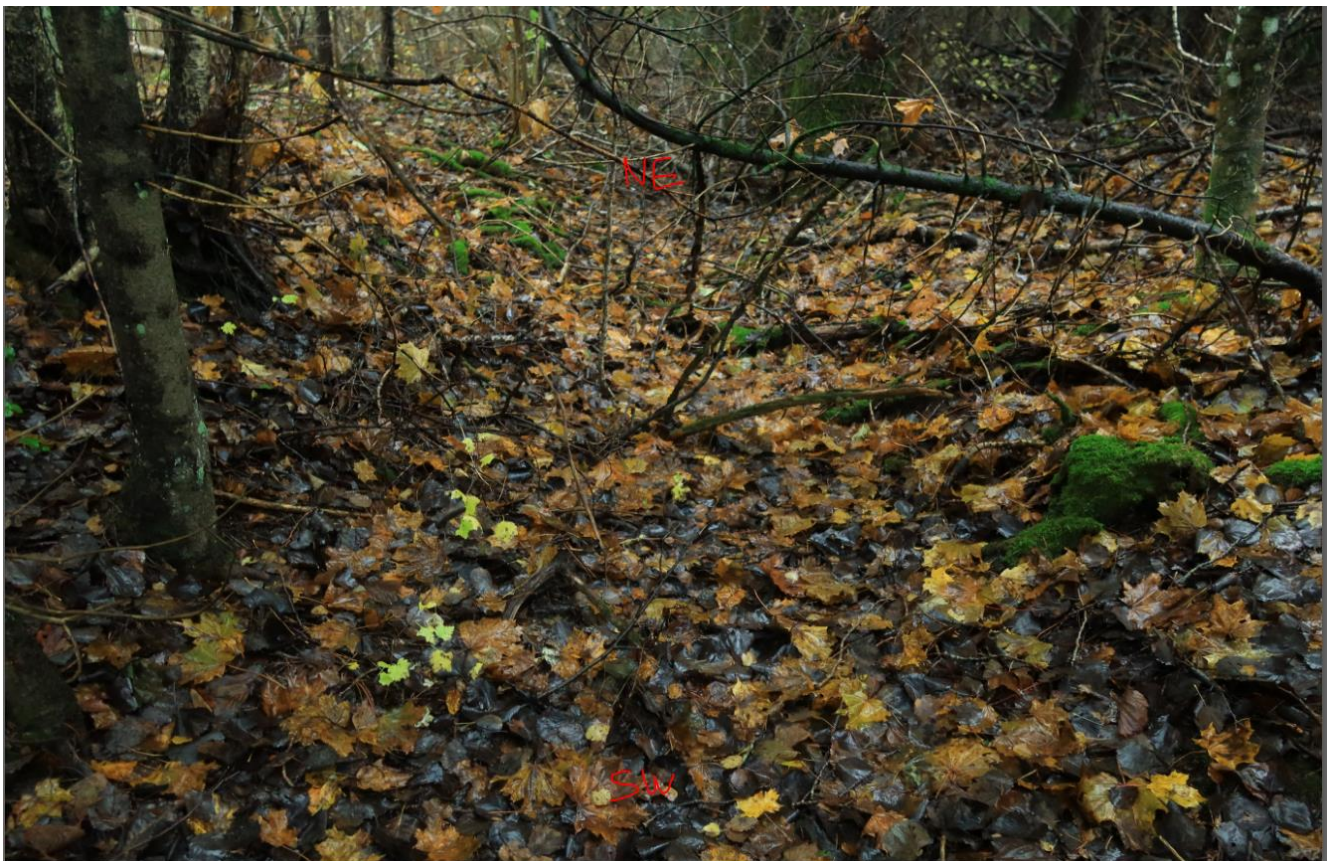
231. Kuiv, lehtedega vagu. Raske on kraaviks nimetada:

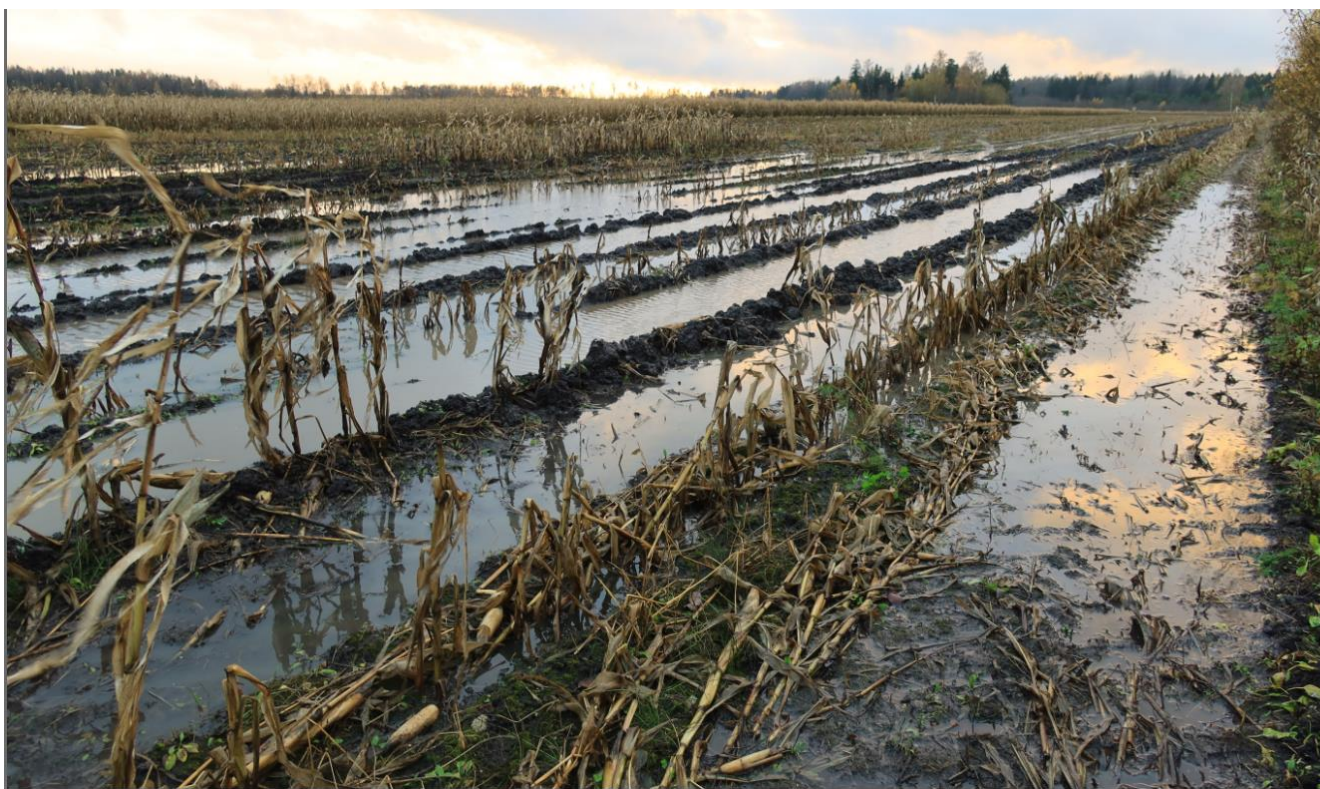
235. Kraavis oli seisev vesi. Kraavist lõuna pool oli koristamata maisipõllul ohtralt vett:

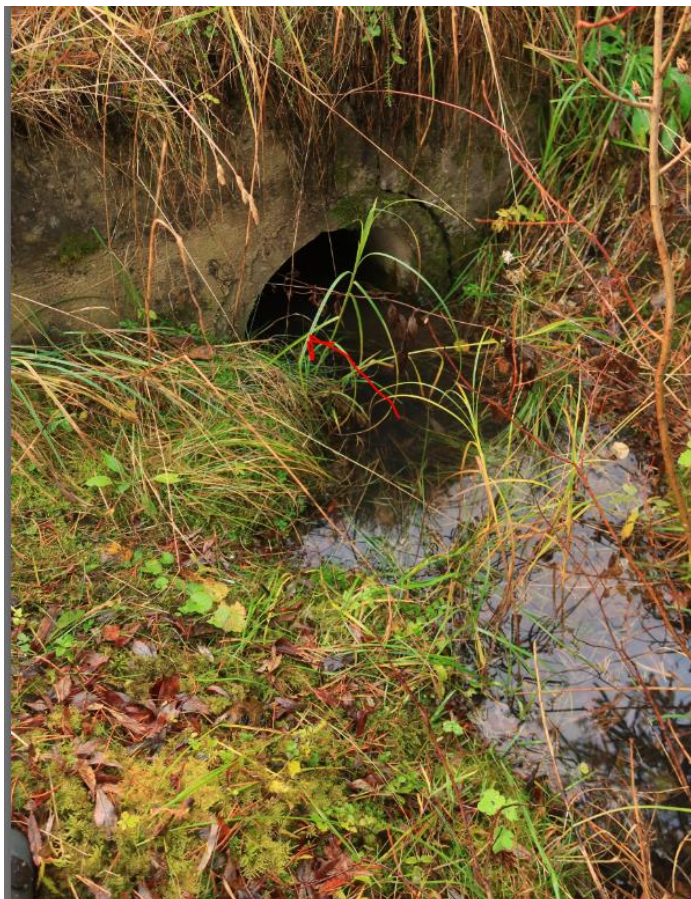
236. Truup on olemas. Sellest ülesvoolu oli vee aeglast voolamist näha:

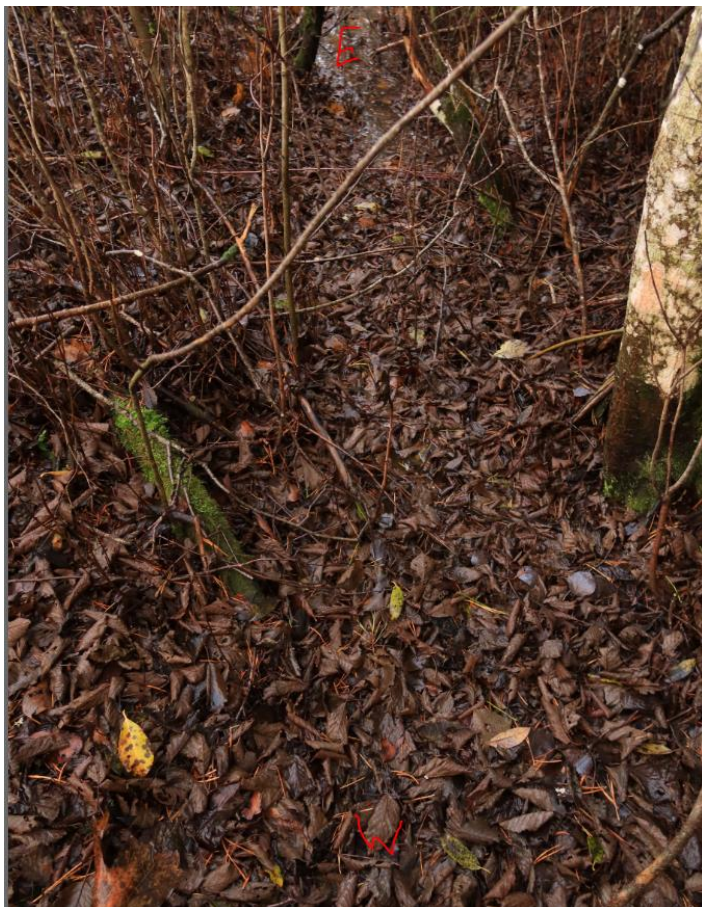
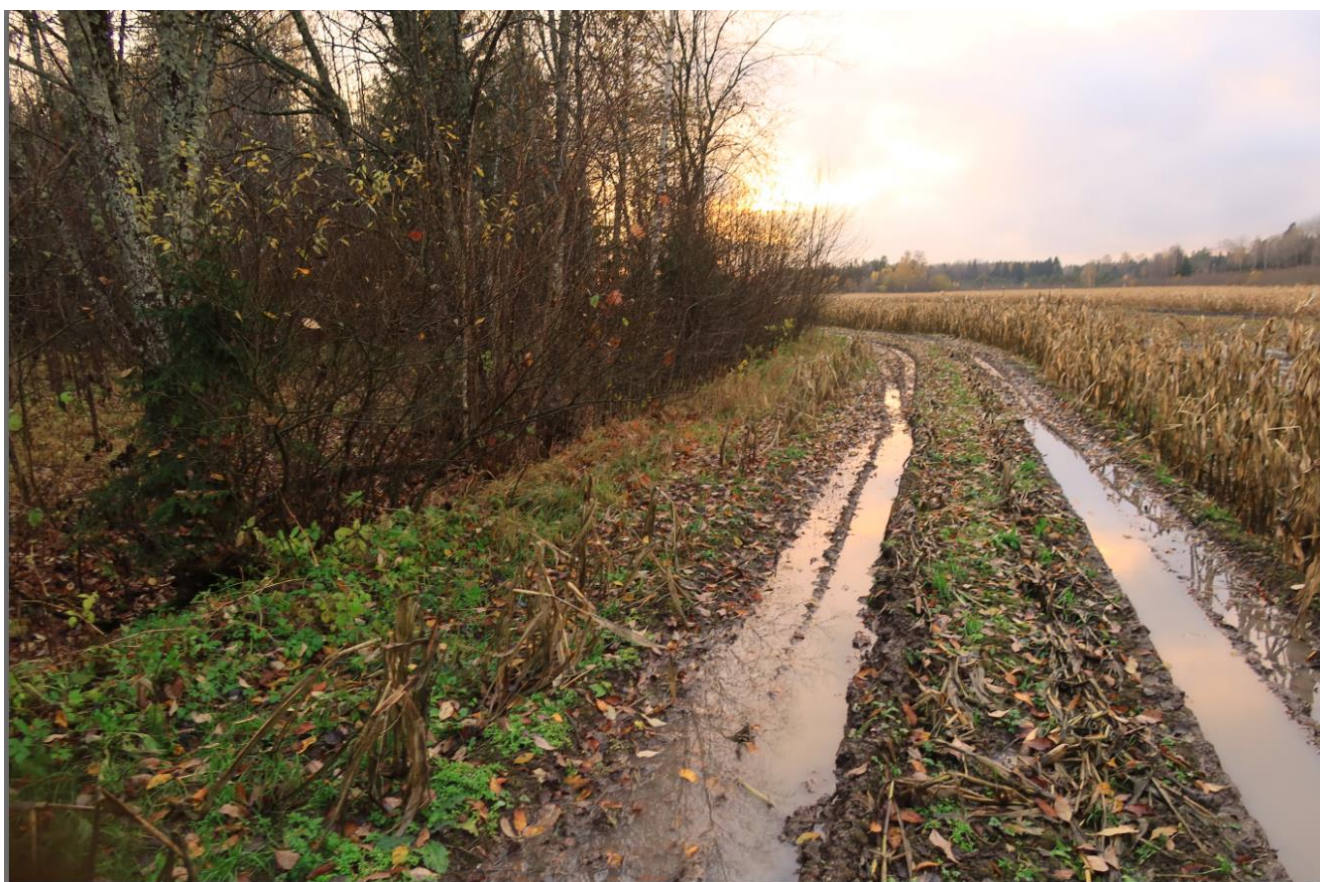
238. Siit ülesvoolu oli täiesti kuiv vagu, milles olid lehed põhjas. Kraavi kõrval kulgeval põlluteel oli aga roobastes ohtralt vett:

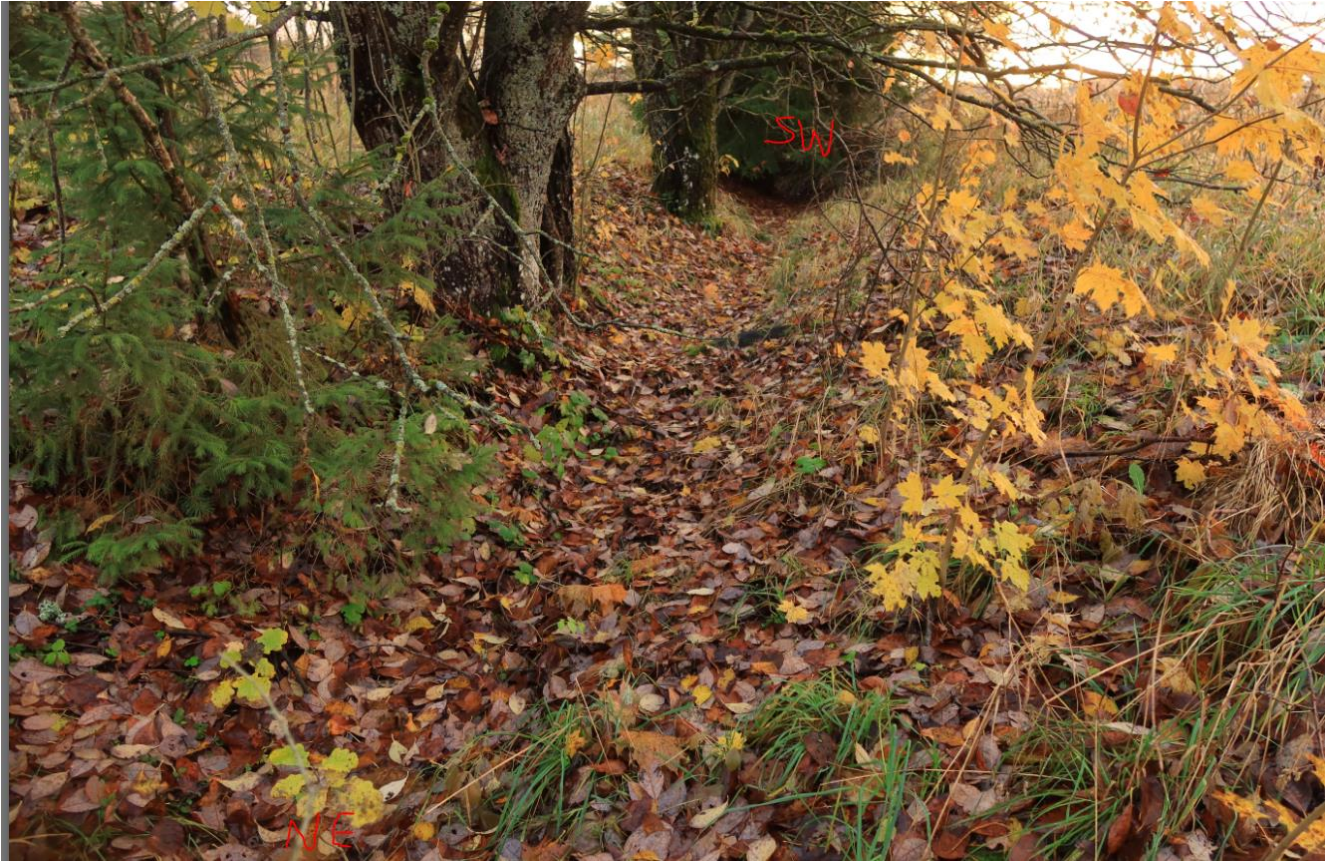
239. Madal, lehtedega, kuiv vagu:
