# nn. Kirikla oja ja Vahtramäe kraavi (VEE1099202) ülemjooksu vaatlus

Vaatluse aeg 09.03.25. Vaatleja Marko Vainu

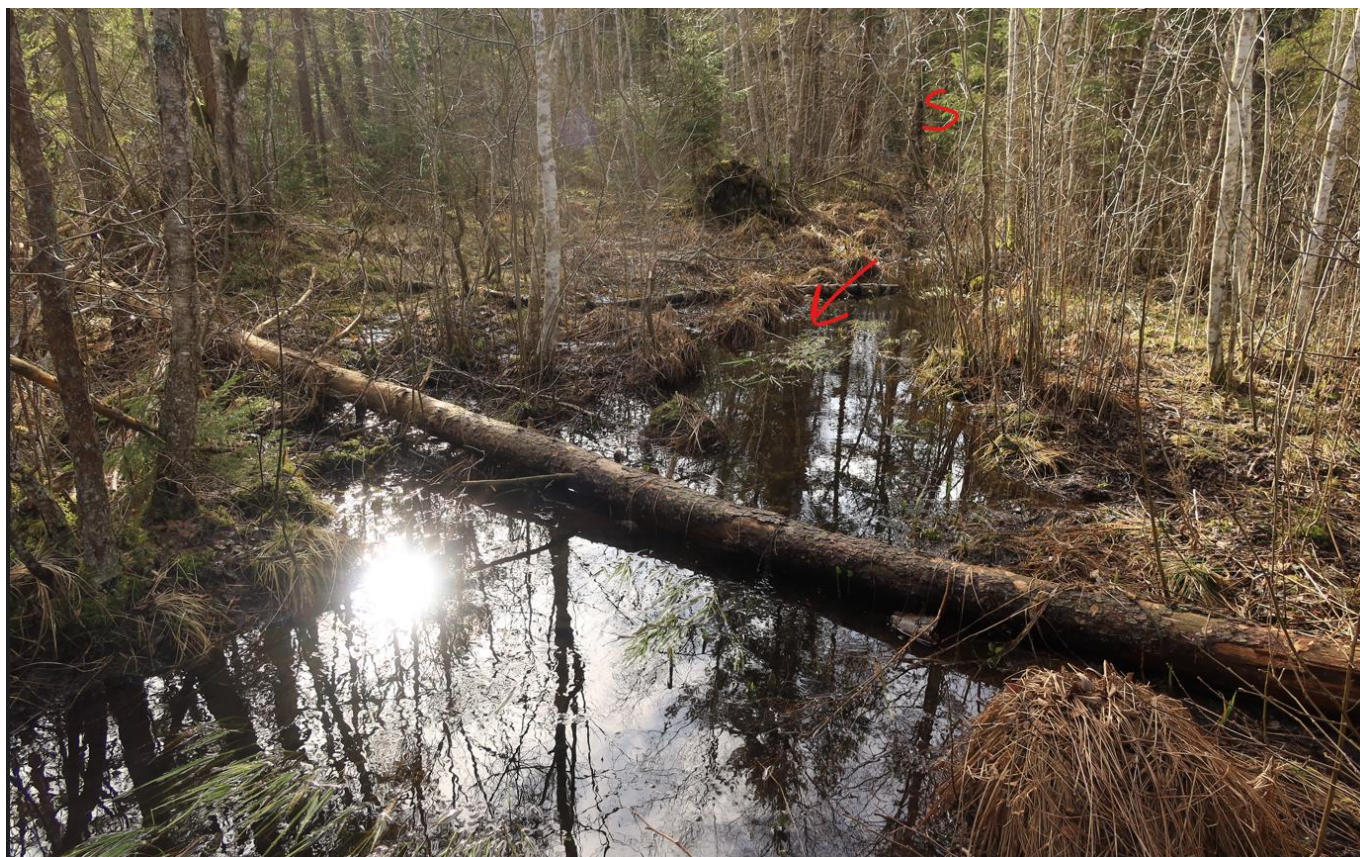
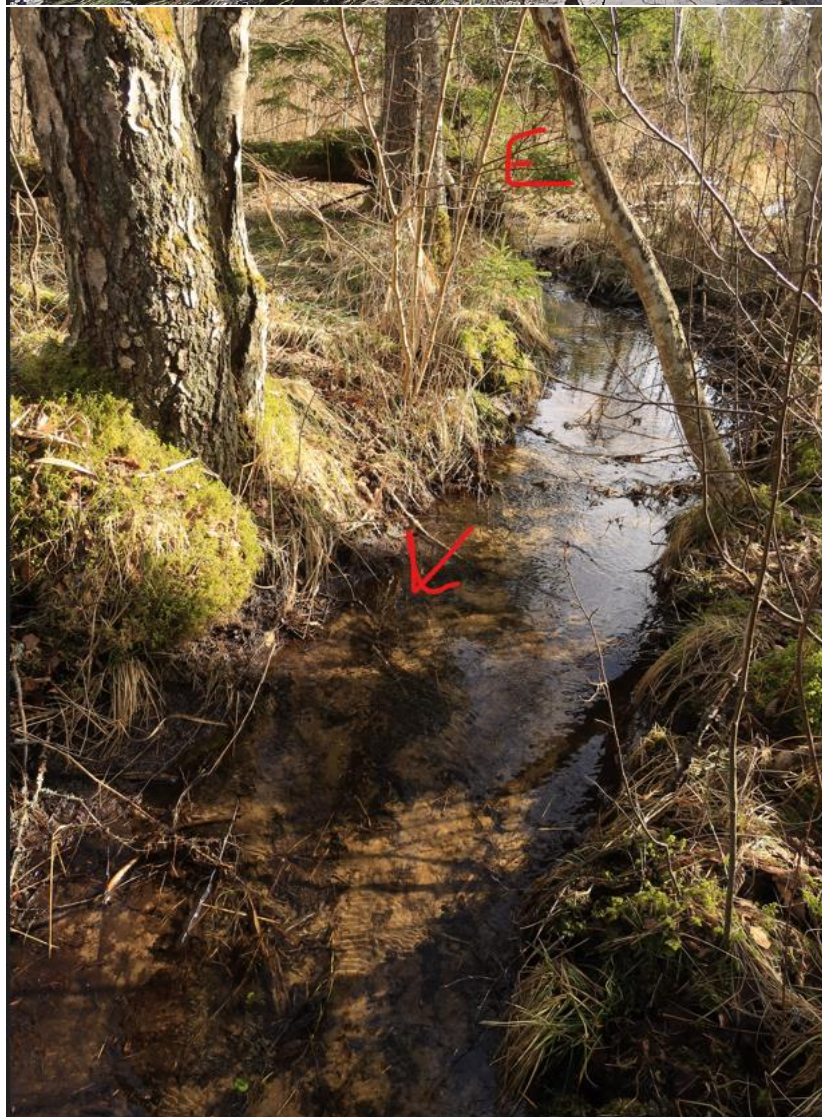
2. Ühinevad kaks selgeveelist vooluveekogu. Lõunast tuli hinnanguliselt veidi rohkem vett:

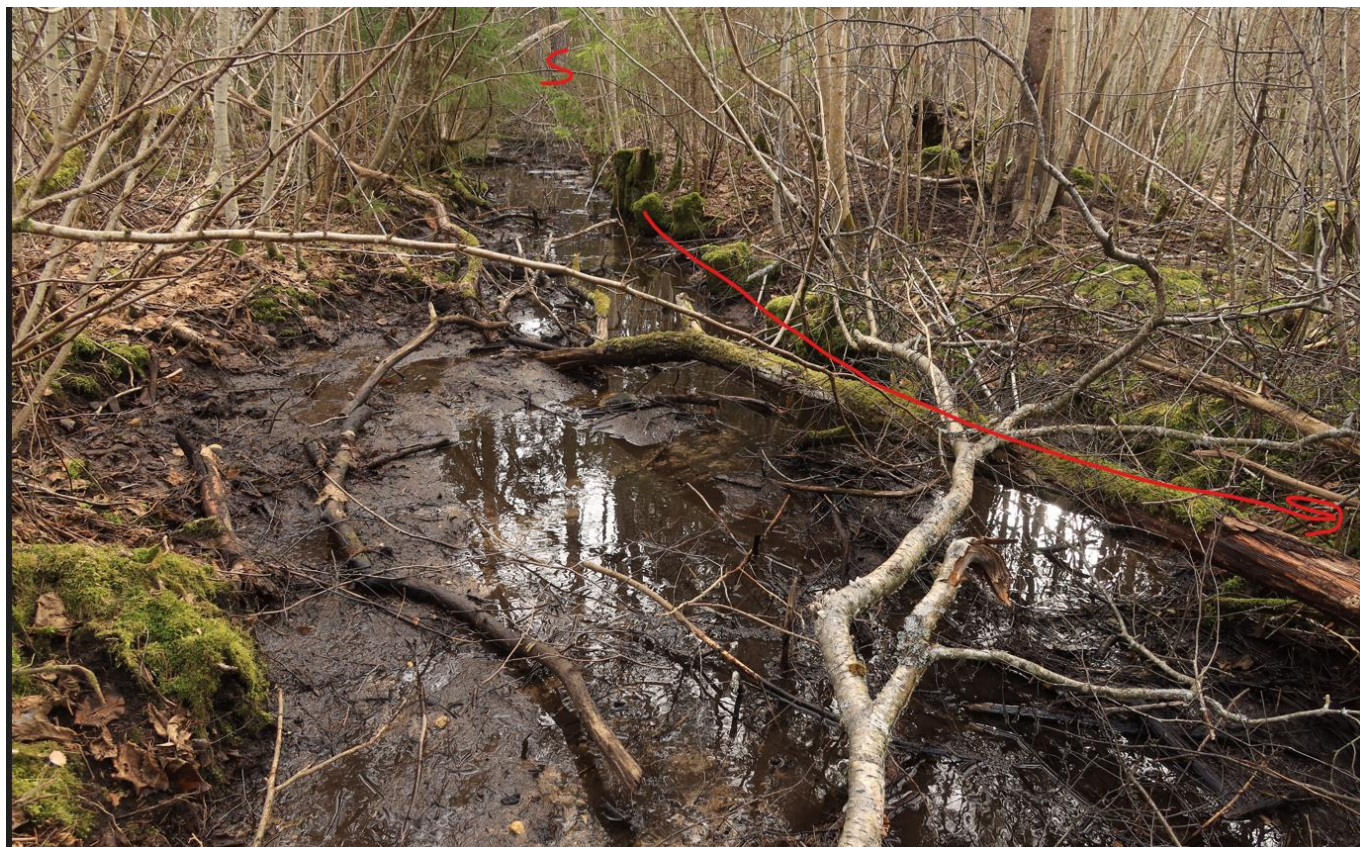
4. Korralikult voolav vesi tuli lõunast mööda kraavi, mis on **ETAKis** puudu. Idast nirises vähe:

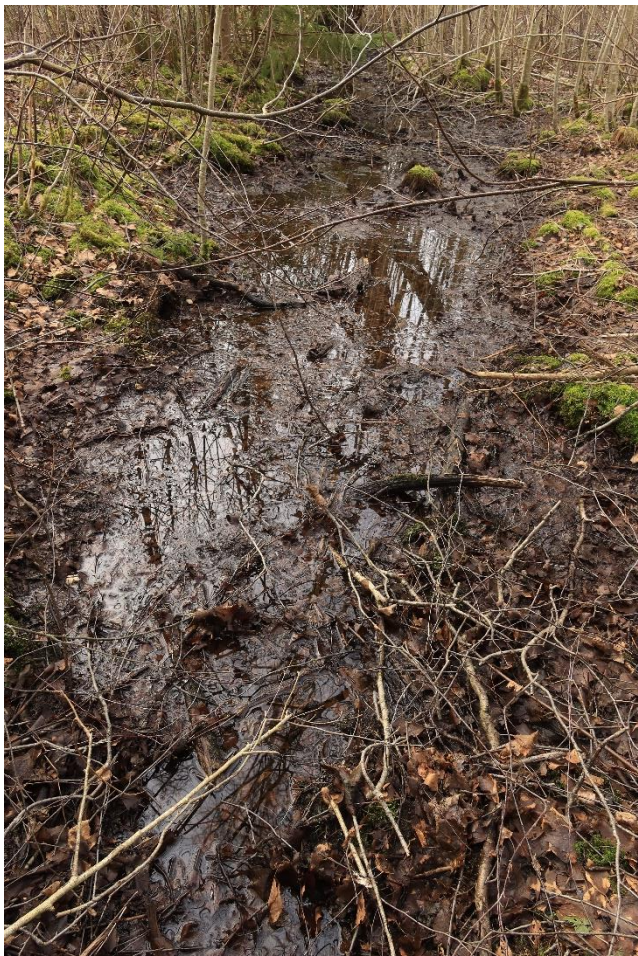
5. Kraavi põhjas oli veidi seisvat vett:

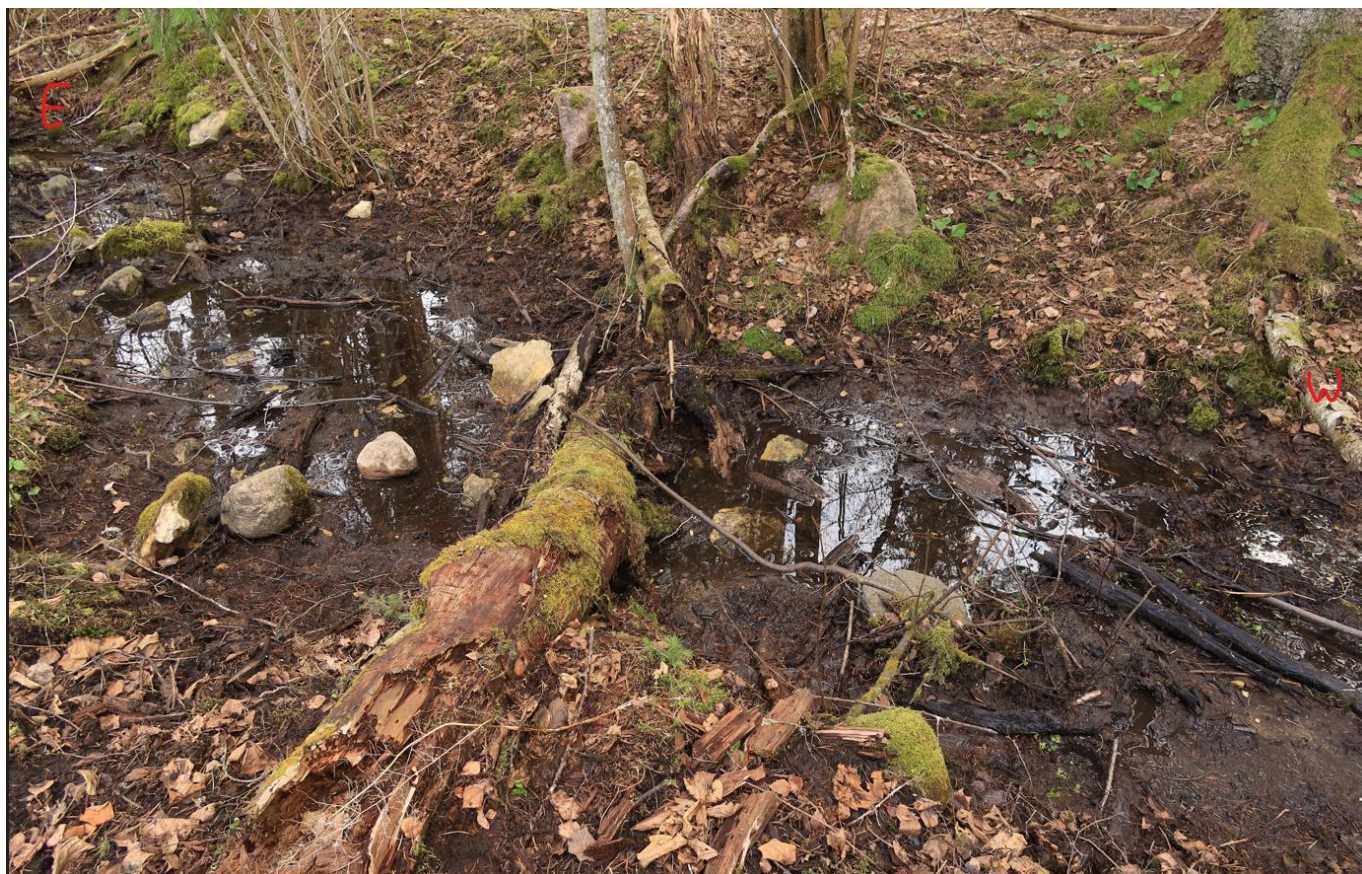
11. (nr. 10 ongi puudu) Vesi hakkas nirisema siit pehkinud tüve alt. Ülesvoolu olid seisva veega lombid:

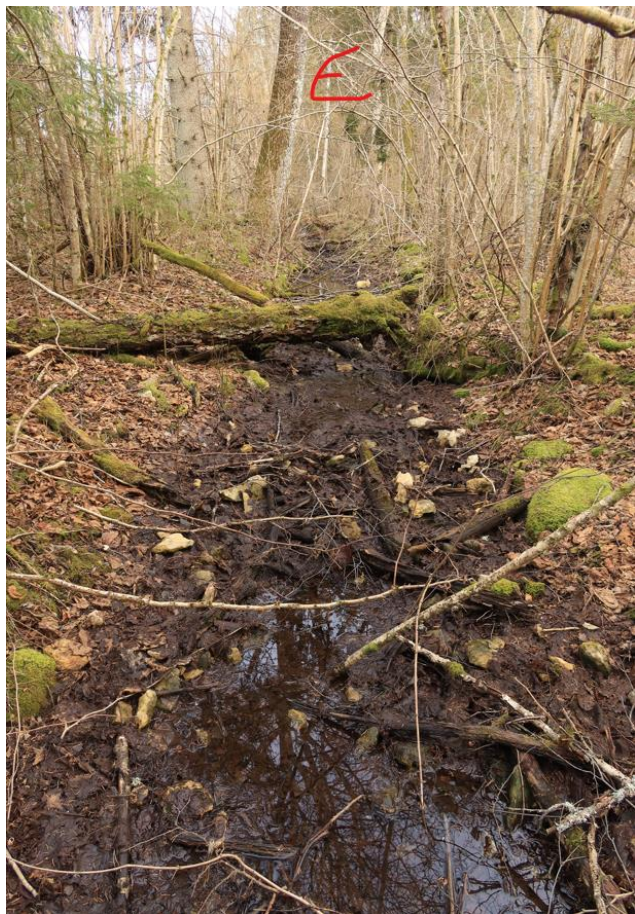
12. Siit ülesvoolu olid ainult väikesed lombid, aga oli näha, et sellel aastal oli sealt vesi voolanud. Kraavi põhjas on suured paelahmakad:

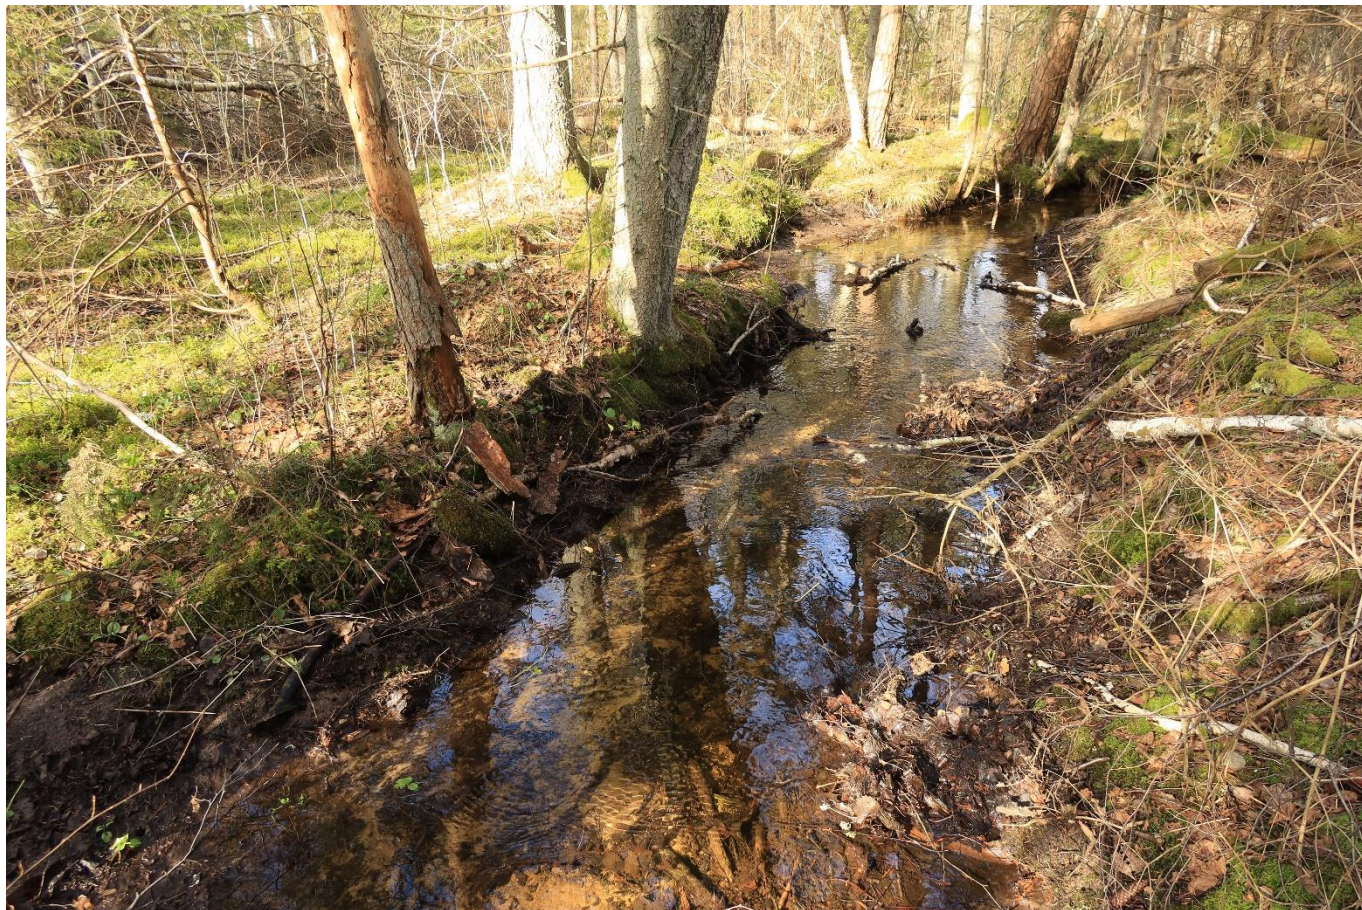
13. Oja voolusäng on selles lõigus **ETAKis valesti kaardistatud**. Metsa vahel voolas kena, liivapõhjaline ja selgeveeline ojake.

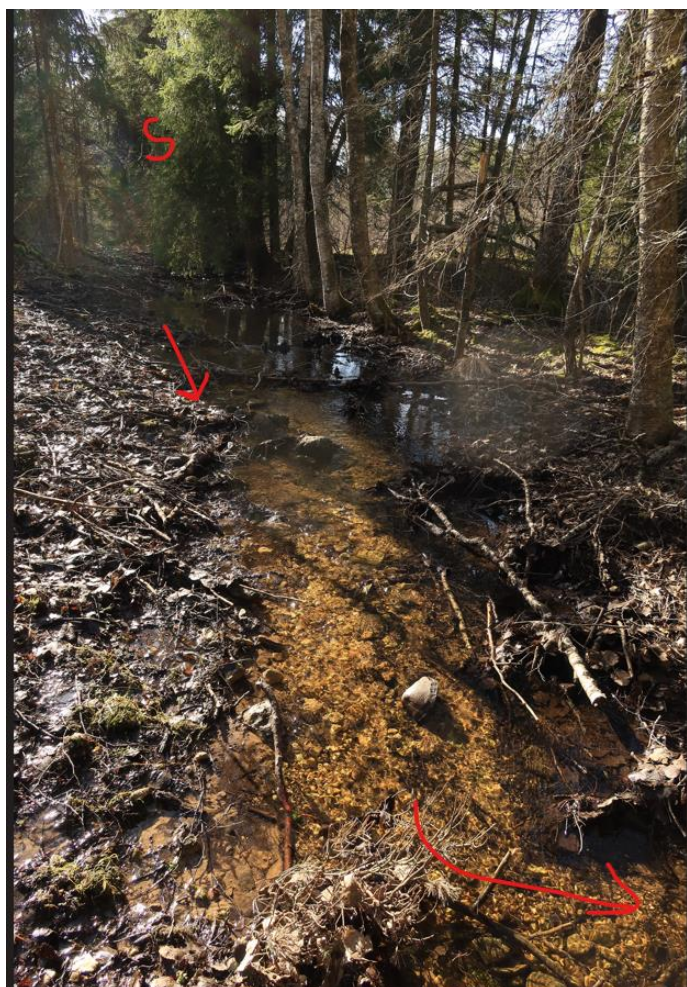
15. Oja voolas. Idakallas oli allikalis-mudane, aga ühtegi nii asjalikku niret seal polnud, mida allikana kaardistada:

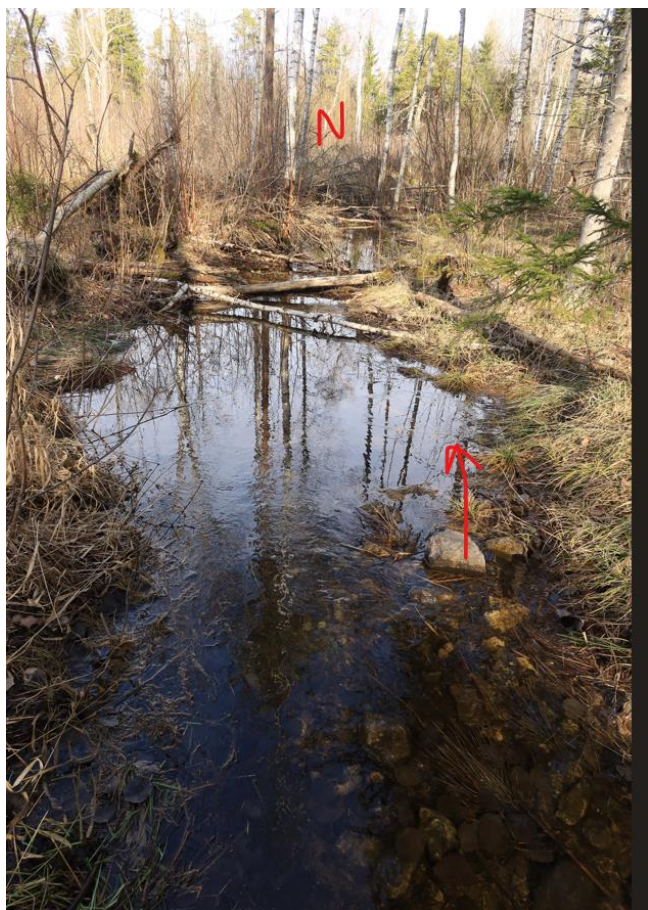
16. Pooleiteise meetri laiune oja voolas raiesmikule kasvanud noorendikus:

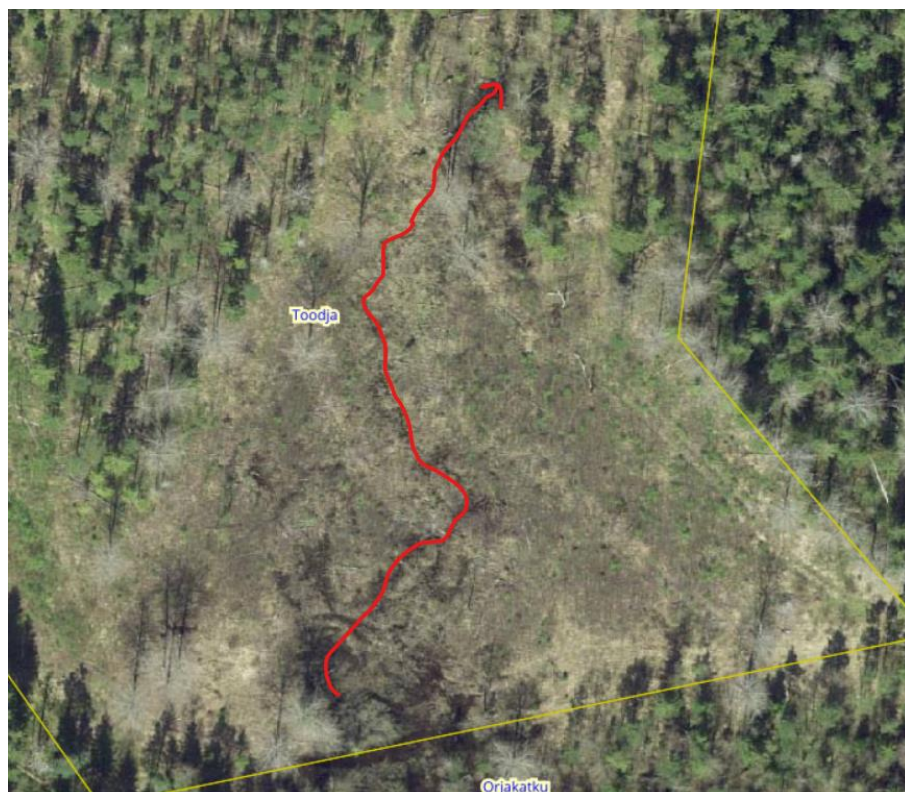
18. Voolavat vett oli näha, aga laiemalt üleujutatud heinase maapinna tõttu oli kohati keeruline voolu põhitelge üles leida. Kuivema perioodi ortofotol on vooluteekond paremini aimatav:

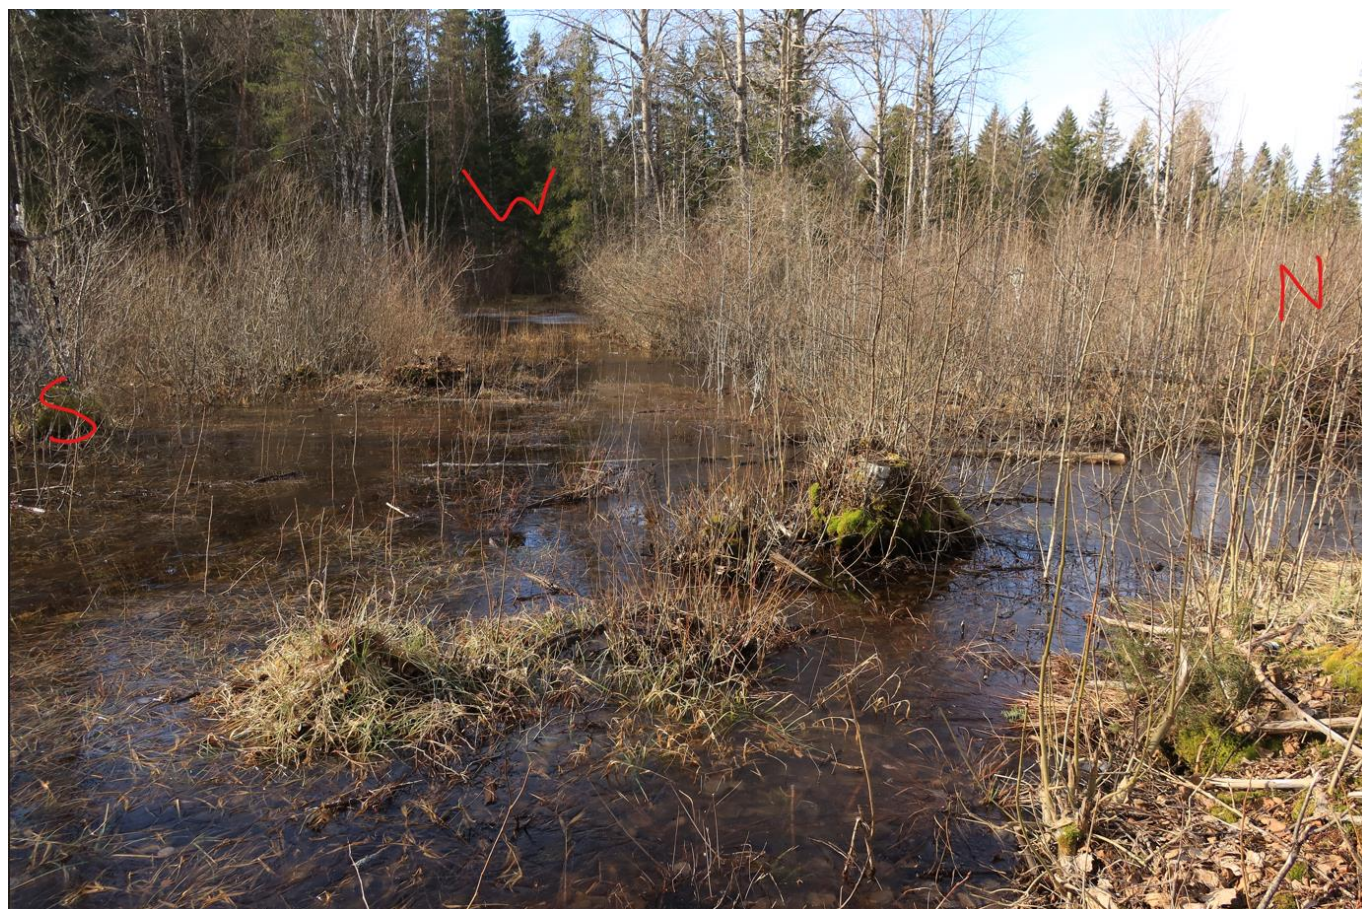
19. Siit punktist lõuna ja põhja poole laius karstijärvik, millest läheb läbi siht. Vett oli sihi peal parasjagu, et kõrgete kummikutega sai seda mööda järvikust läbi kõndida. Kuna vett oli nii laialt, siis polnud voolu näha:

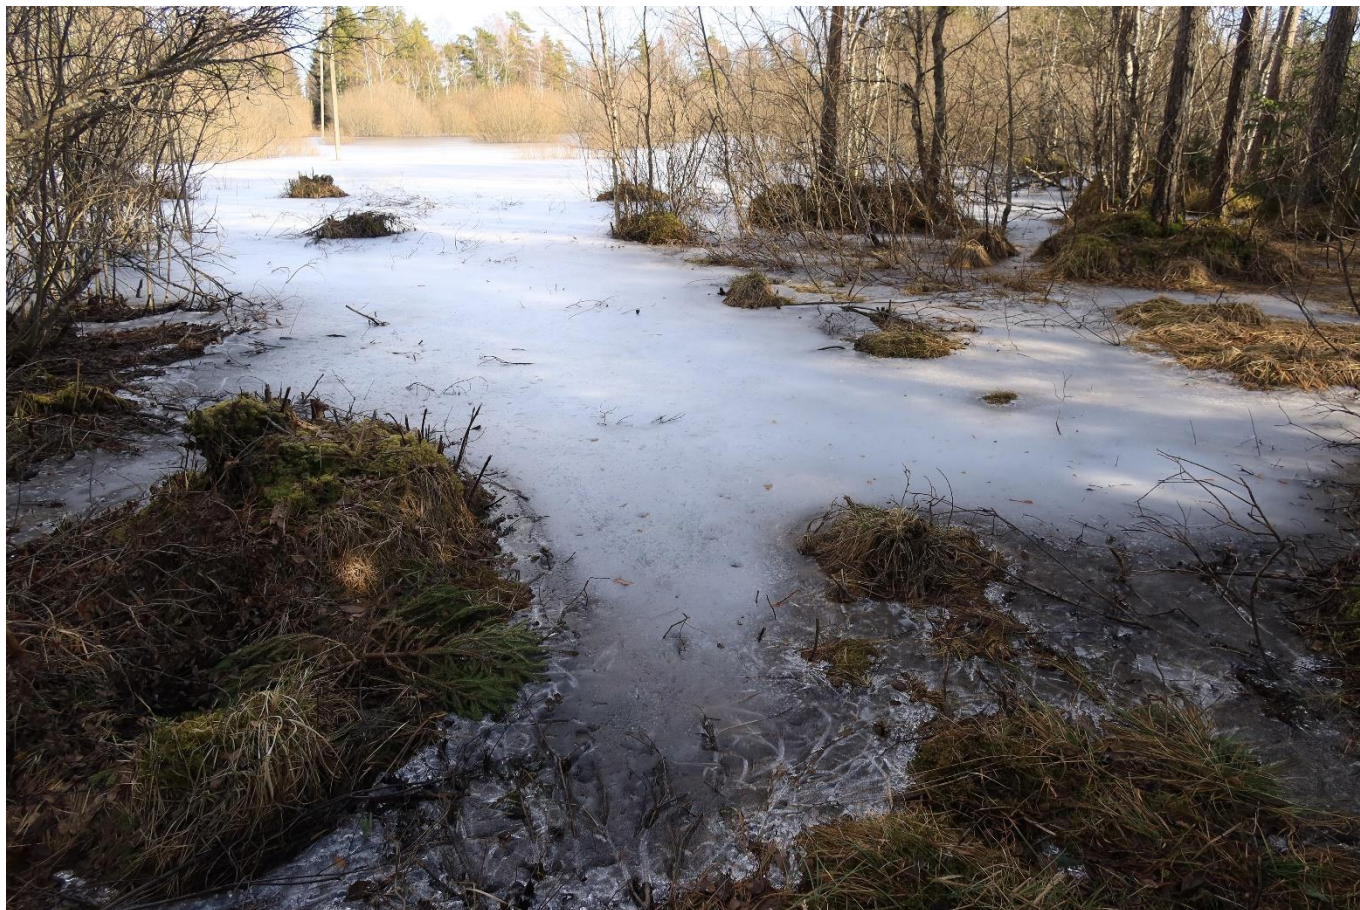
21A. Elektriliini siht läbi järviku. Järviku lage osa oli jääs:

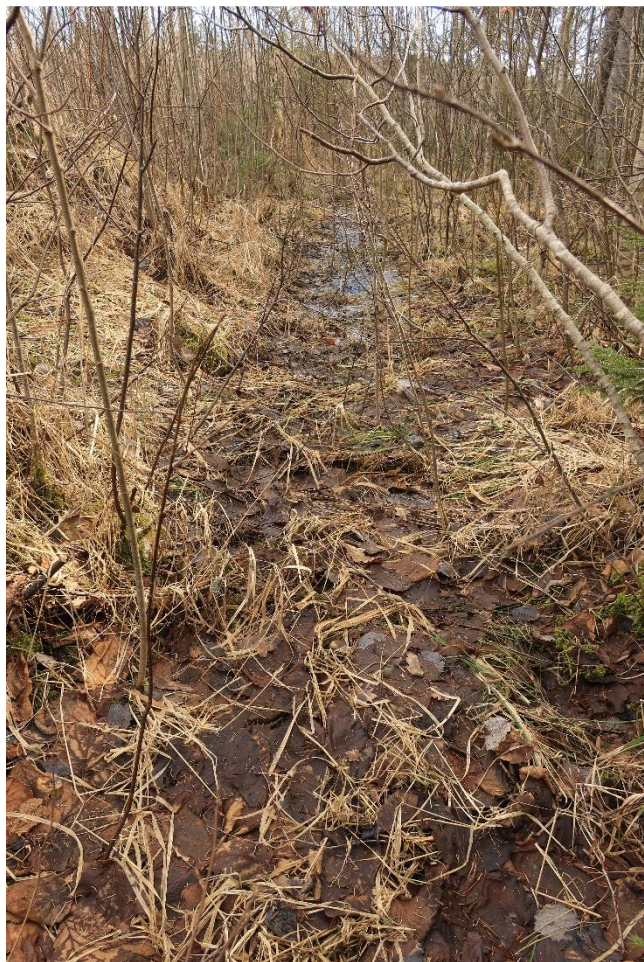
22. Reljeefivarjutusel nähtav kraavikoht on küll maastikus eristuv, aga see oli kuiv, mistõttu on sobilik, et seda pole ETAKis kraavina kaardistatud:

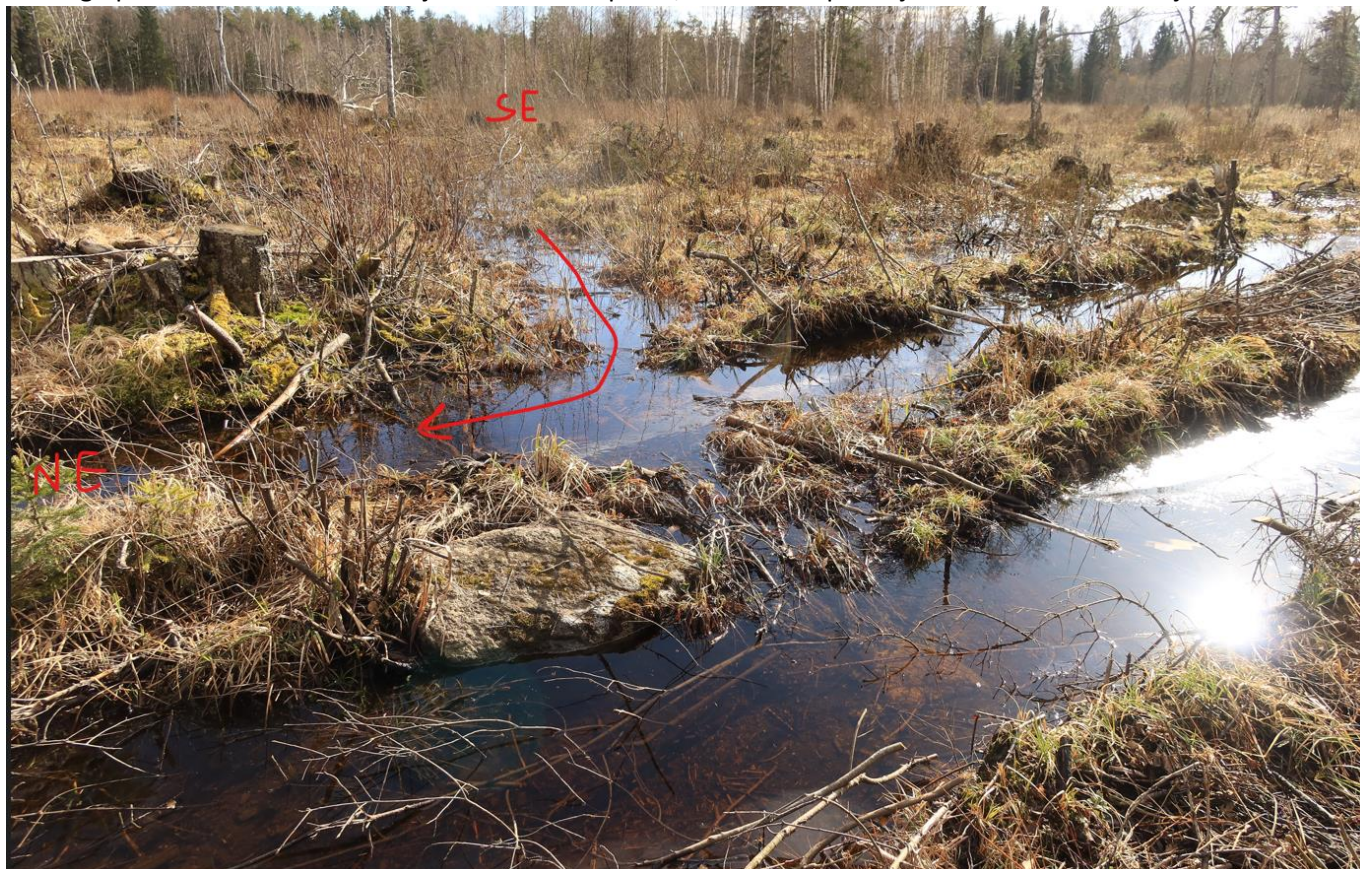
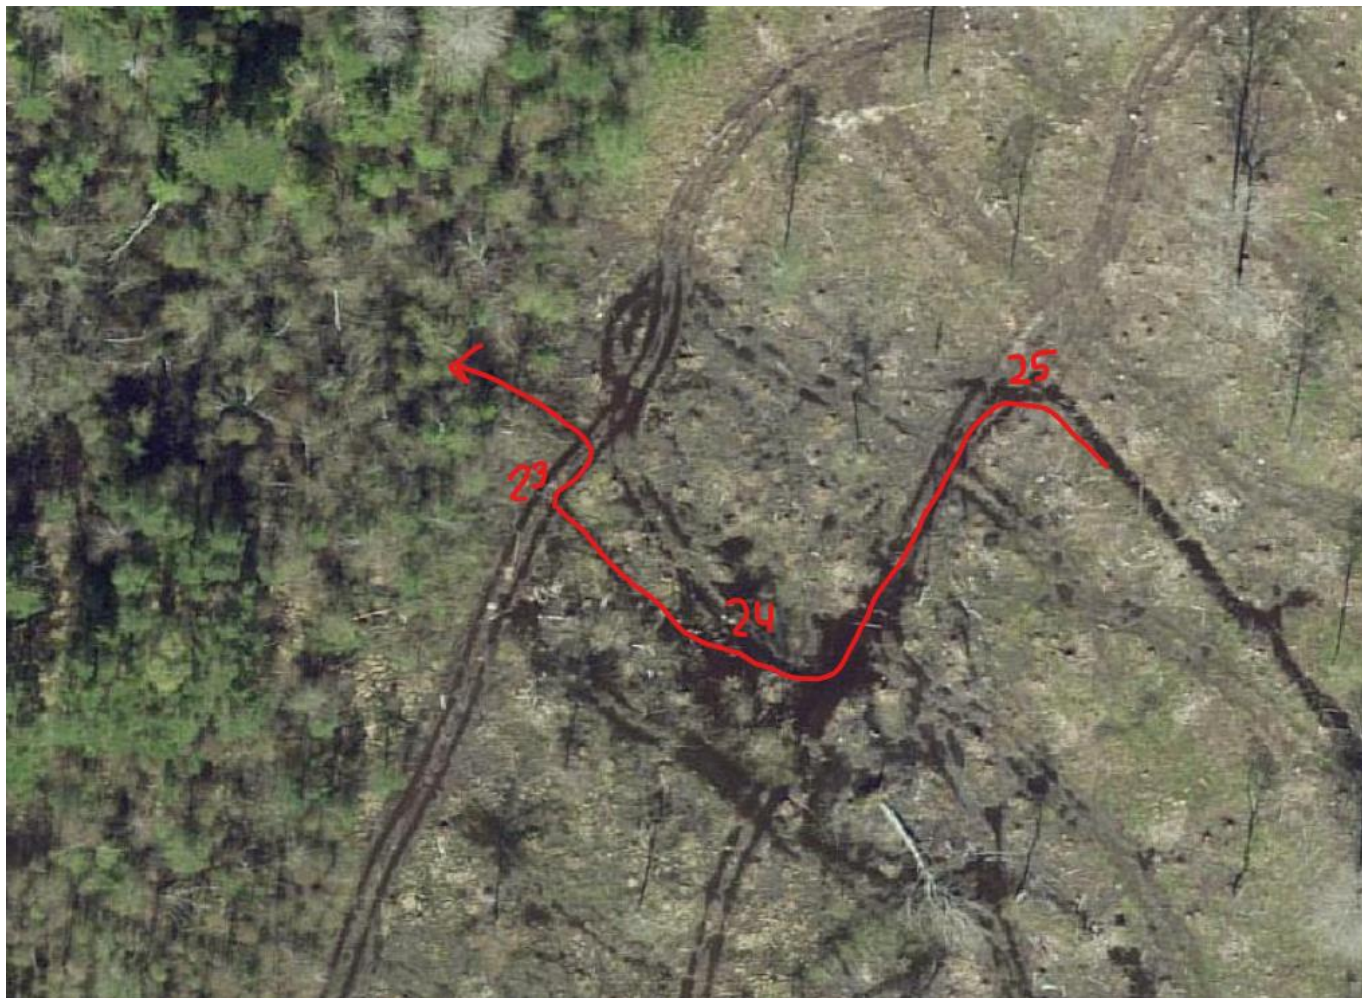
23. Kagu poolt raiesmikult voolas oja raiesmikuroopasse, sealt kirde poole ja edasi loodesse karstijärvikusse:

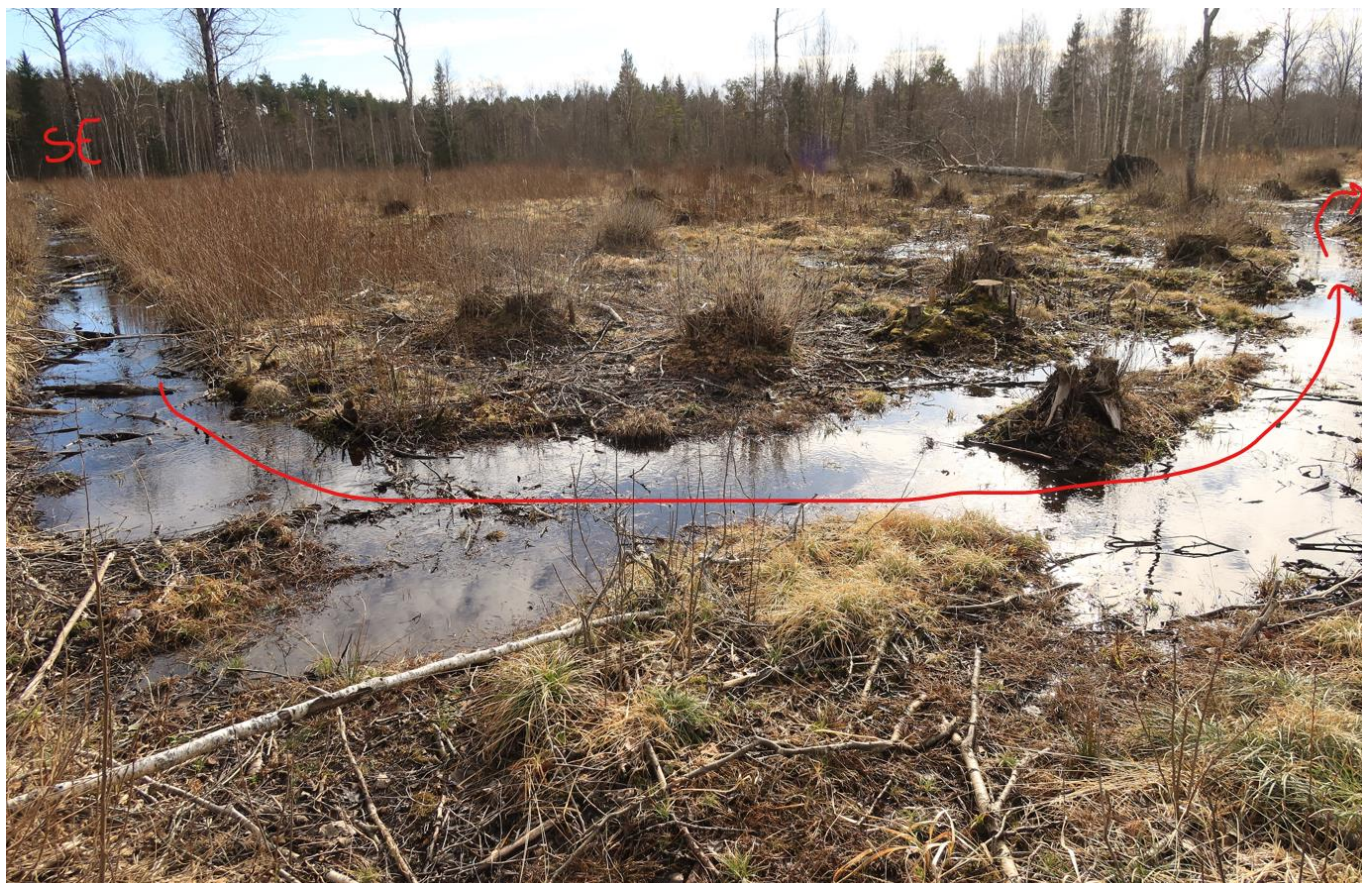
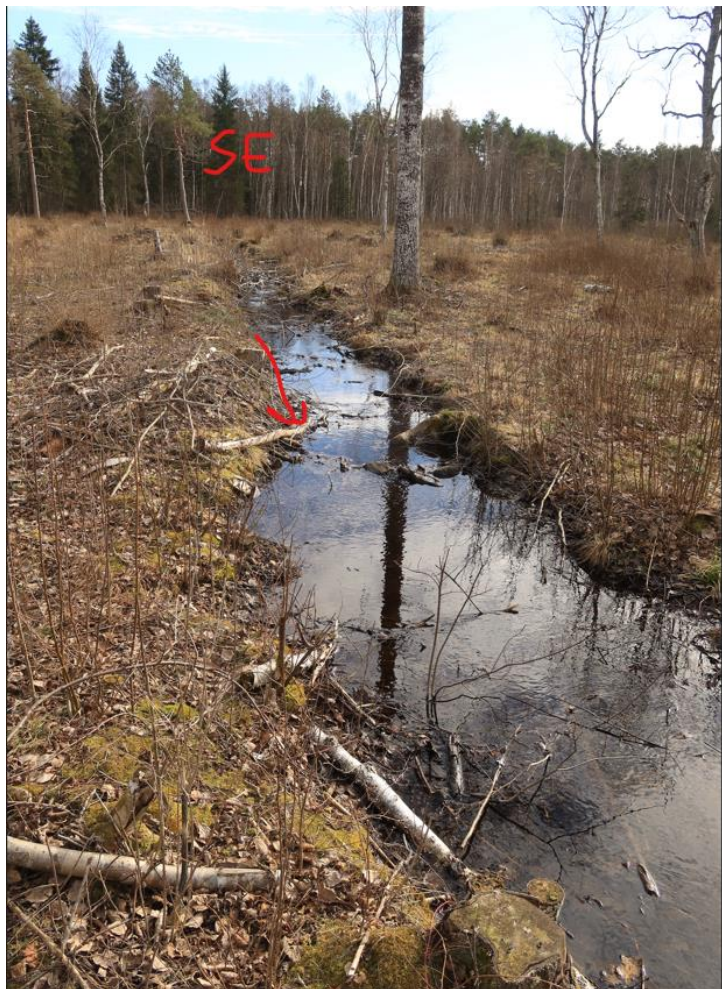
25. Kagust tulevas kraavis voolav vesi pöörab edelasse ja voolab mööra raiesmikuroobast:

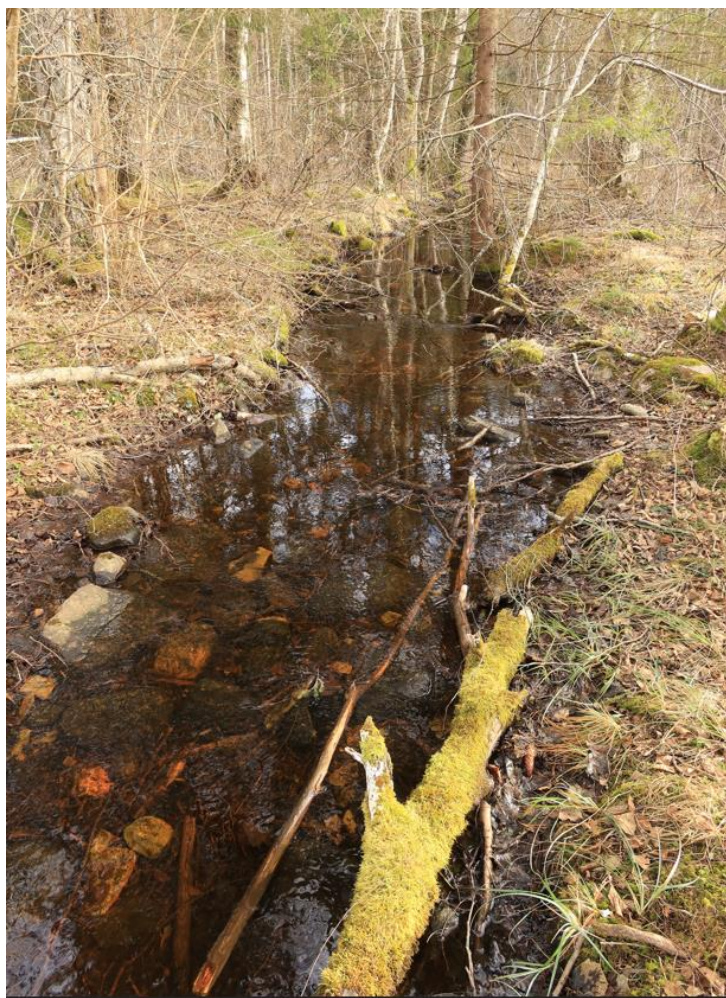
26. Kivipõhjaline oja voolas metsa vahel. Vooluhulk tundus olevat suurem, kui kusagil mujal allavoolu:

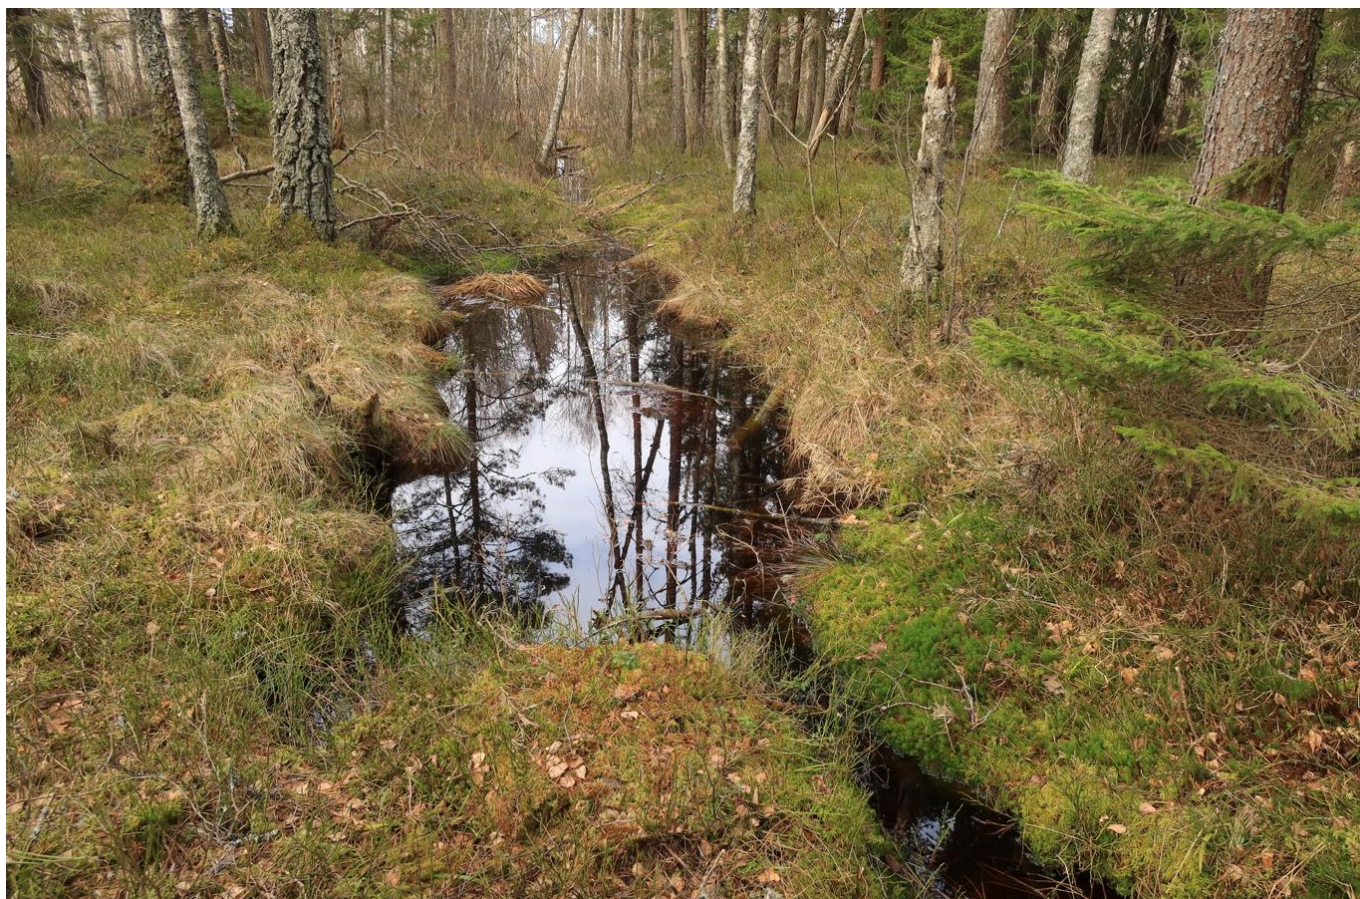
27. Rabametsast algav turbasamblane ja tumedaveeline kraav. Vett oli sees palju, aga seisis:

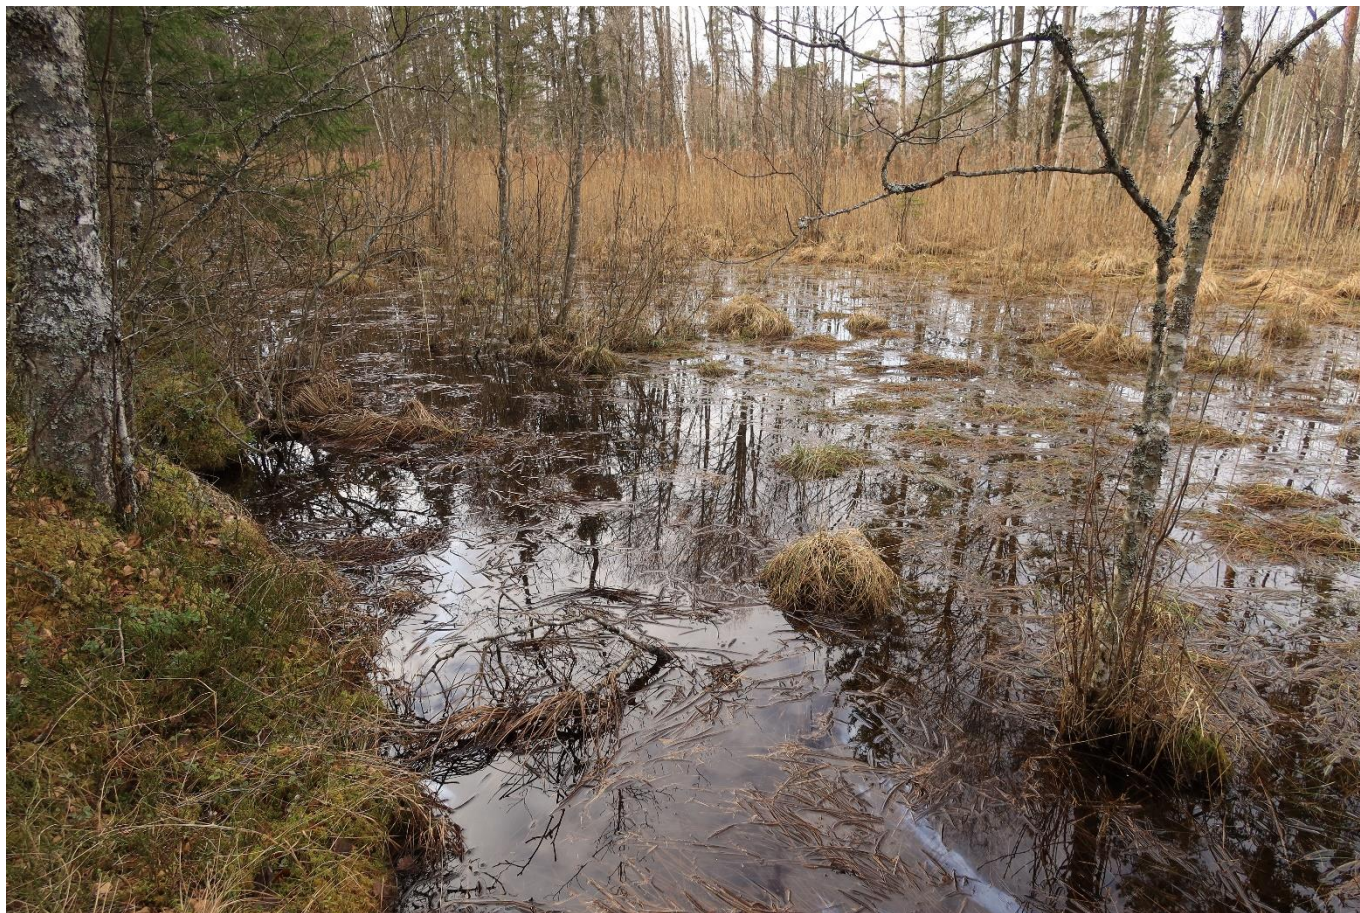
29. Rabametsa ja madal soo piir oli looduses väga selge. Siin oli rabanõlva jalam laialt üle ujutatud ning kraavikoht enam ei eristunud. Kaugemal edela pool jätkus samasugune pilt – rabametsa all vett ei olnud, kuid rabanõlva jalam oli vee all. Siit punktist palju kaugemale edela poole ei läinud, et otsida, kus kohast vesi alguse sai.

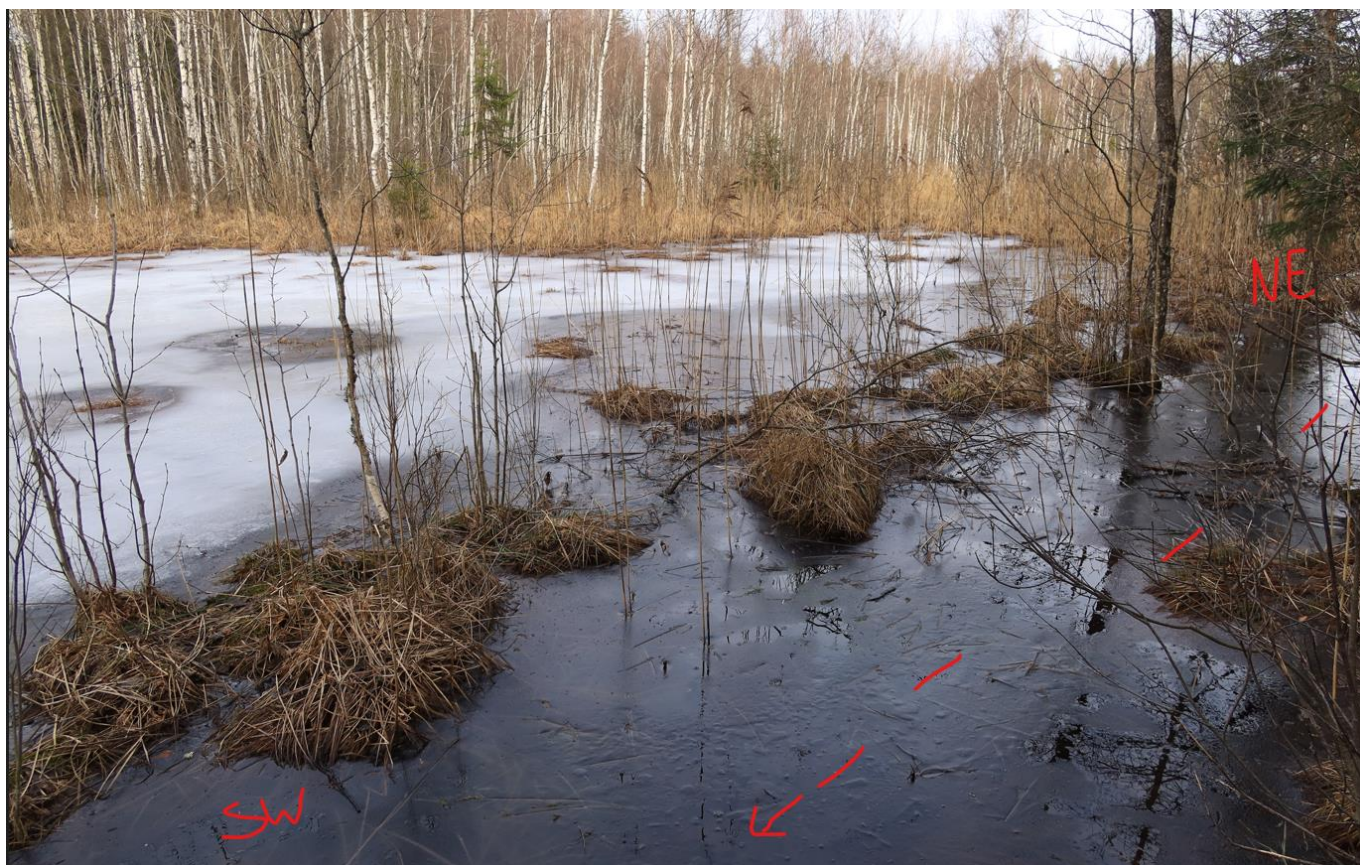
30. ETAKis kaardistatud veesilmal oli jää peal. Sellest lõuna pool eristus kraavi telg, kuigi ka sellel oli jääkiht peal ning voolu polnud näha:

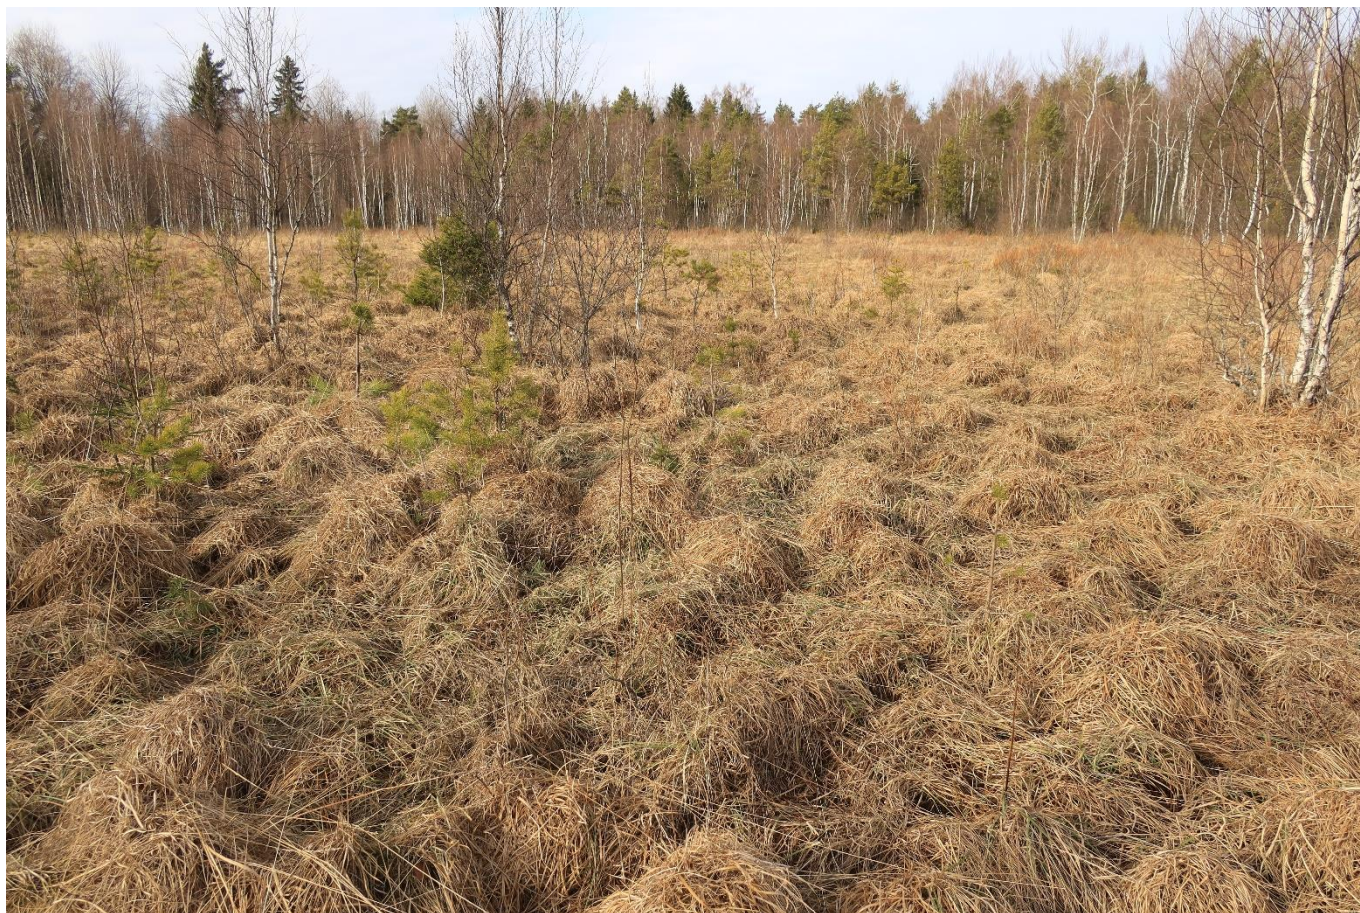
32. Soostuv niit rohkete pokudega:
