# nn. Kirikla oja ja Vahtramäe kraavi (VEE1099202) ülemjooksu vaatlus

Vaatluse aeg 09.03.25. Vaatleja Marko Vainu

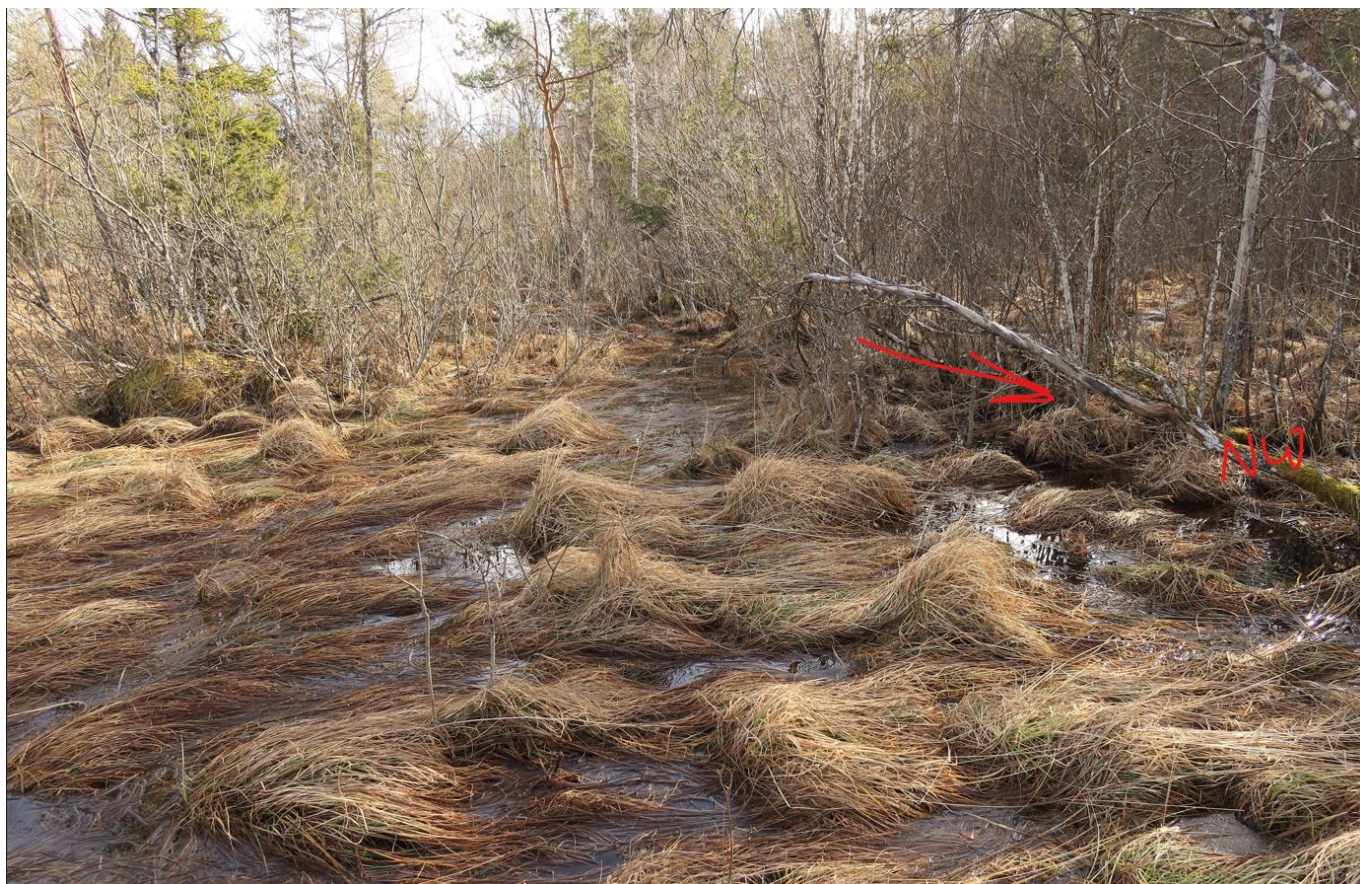
35. Kraav oli üleujutatud madalsoo/soostunud niidu servas, aga näis jälle pigem seisvat:

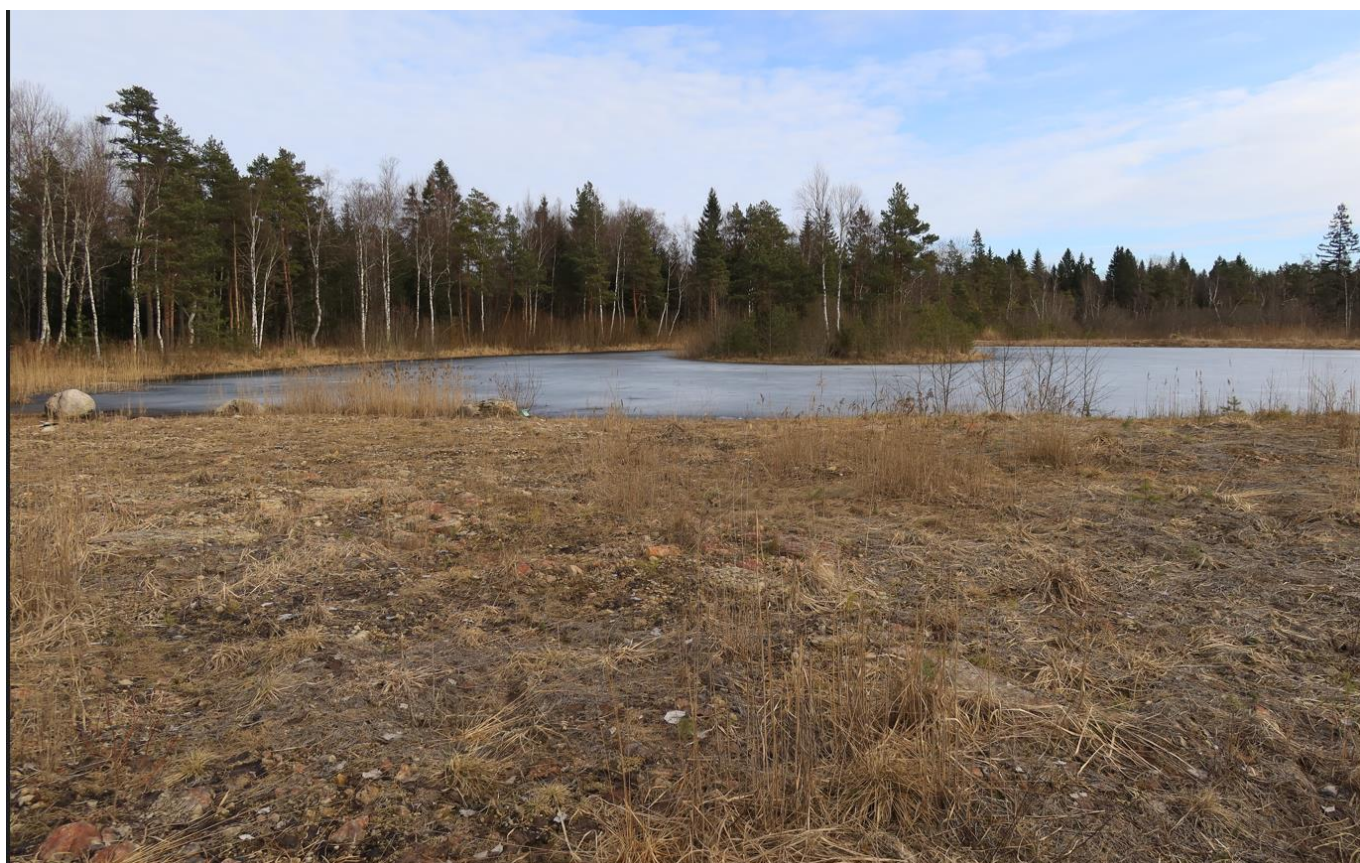
38. Tiigi ümber oli selle kaevamisest üle jäänud paerähast lauge vall:

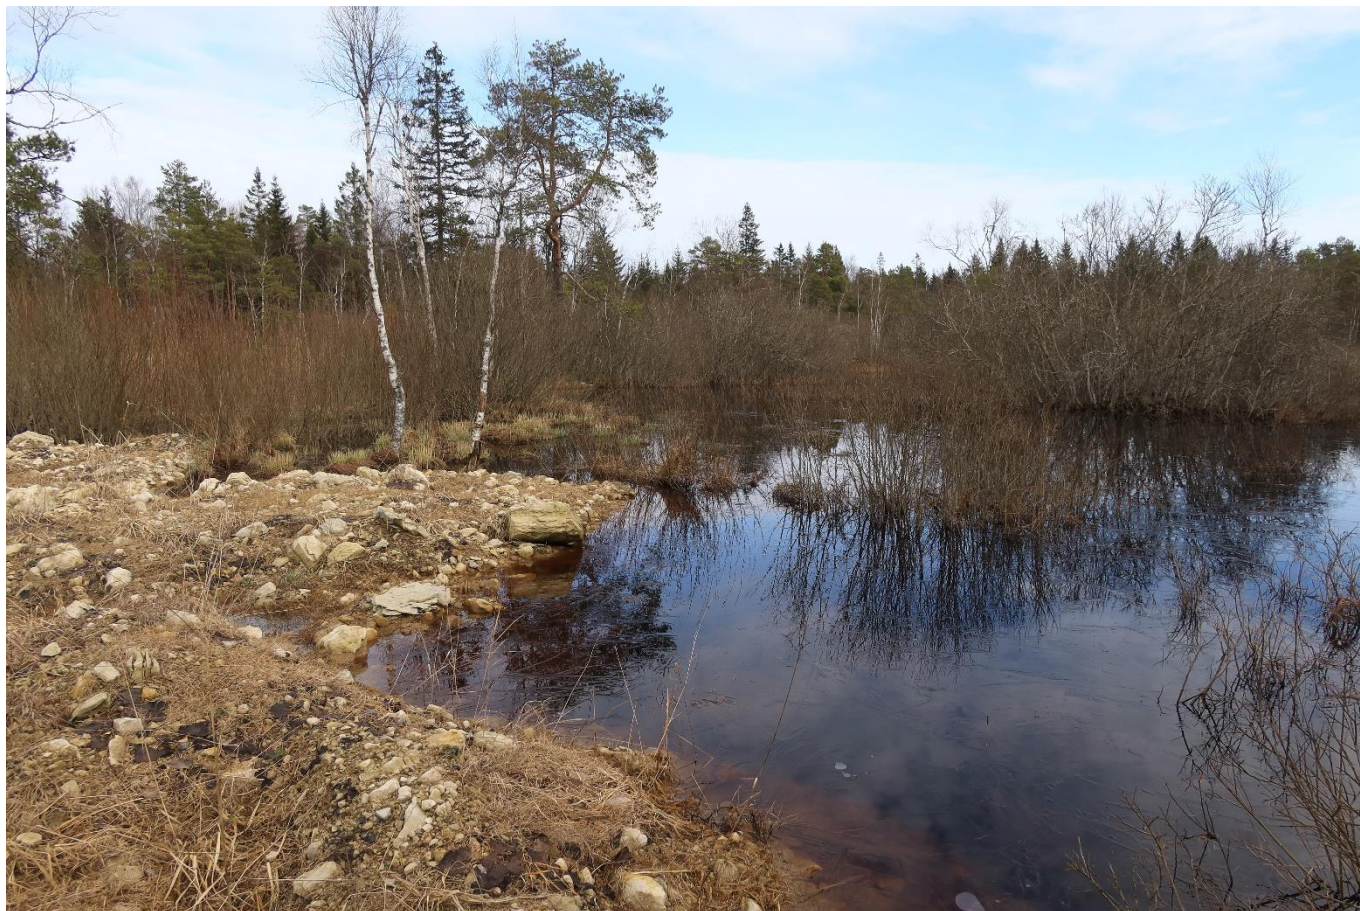
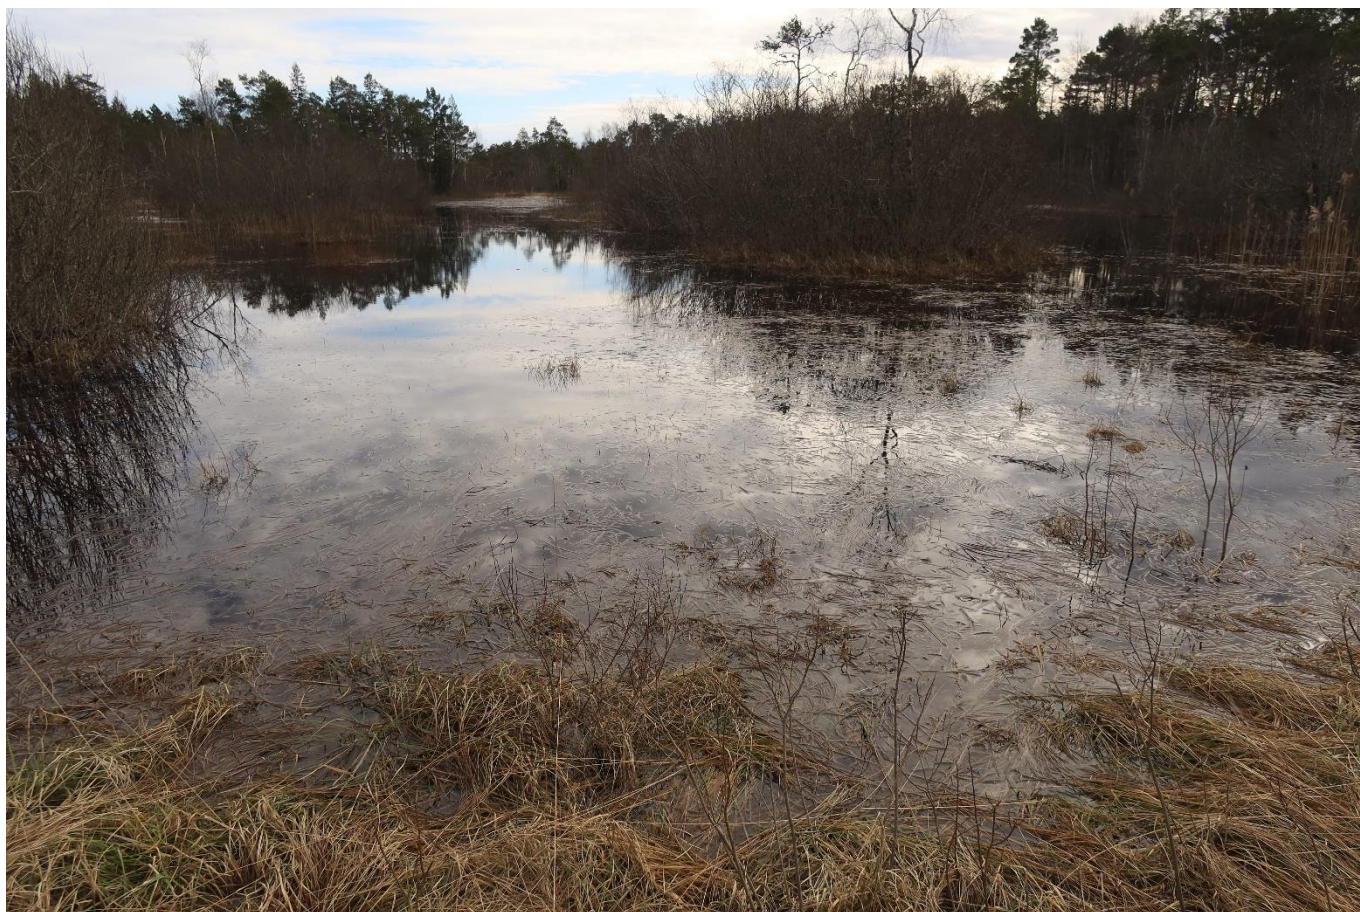
40 Tiigist kagus on suur rabarinnaku ja kirde pool oleva paekõviku vahele moodustunud nn. Savalduma tüüpi karstijärv. Vesi oli lahja ja pruun ( $\text{SEC } 179 \mu\text{S/cm}$ ):

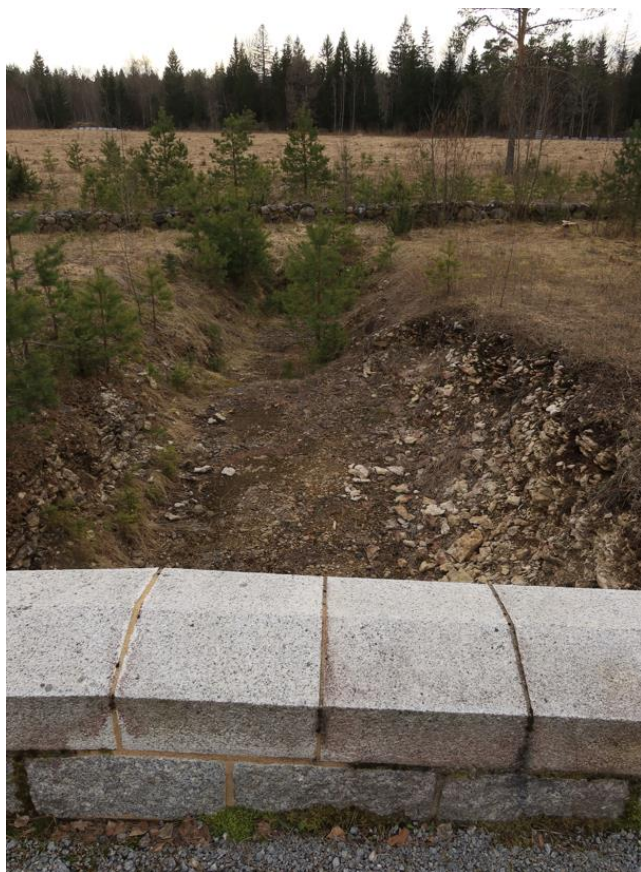
41. Sild on ehitatud üle täiesti kuiva pae sees oleva süvendi:

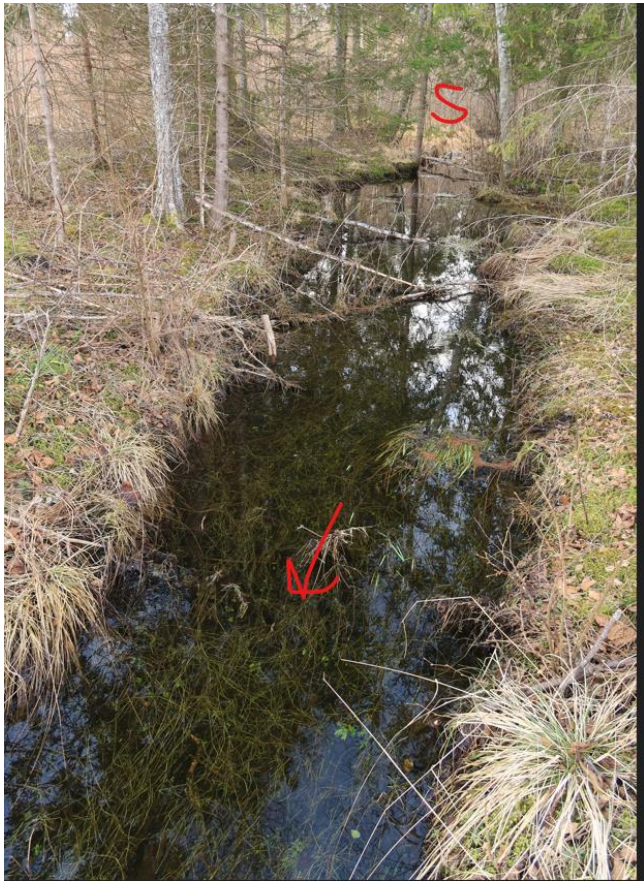
42. Tundus voolavat rohkem vett, kui ida pool nn. Kirikla ojas maanteest sama kaugel lõuna pool:

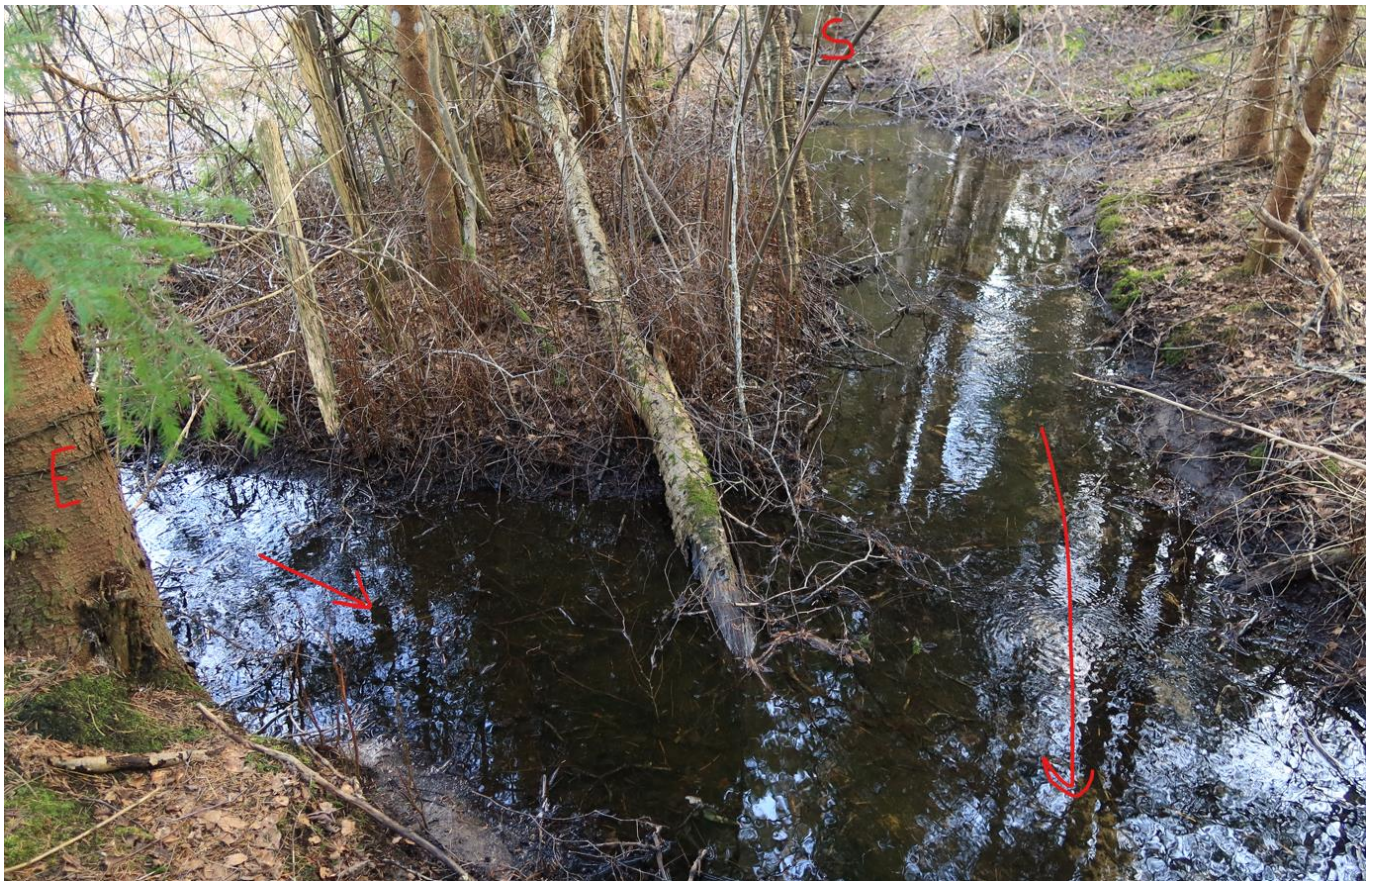
43. Idast tulevas kraavis (**ETAKist puudu**) voolas vesi. Vett oli vähem, kui tuli lõunast:

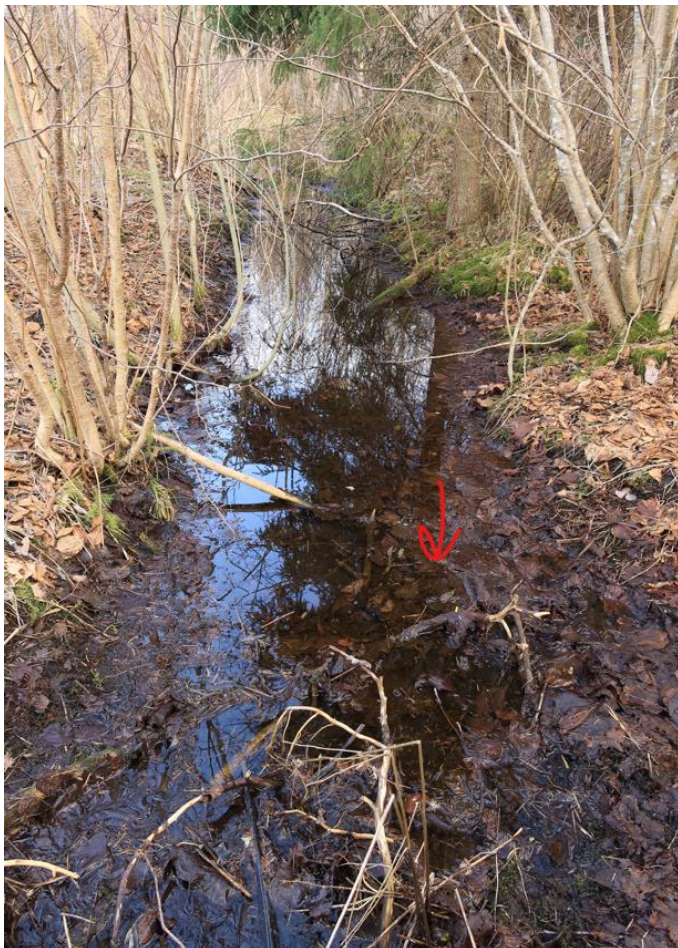
46. Kraavi põhjas nirises veidi vett:

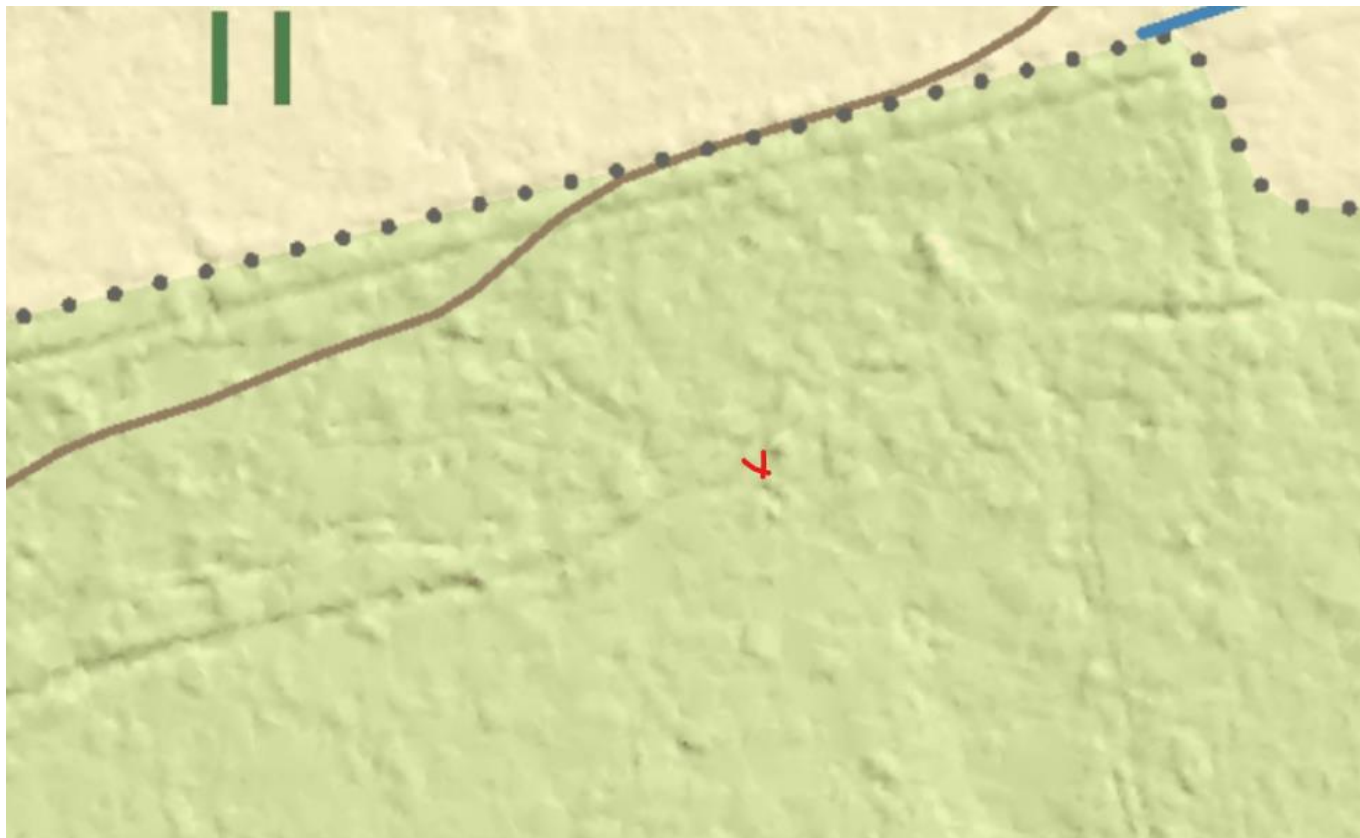
47. Kraav algab siit. Ida pool oli raiesmikul lompe palju, aga mitte enam sidusat sāngi. Kraavi alguses oli seisev vesi:

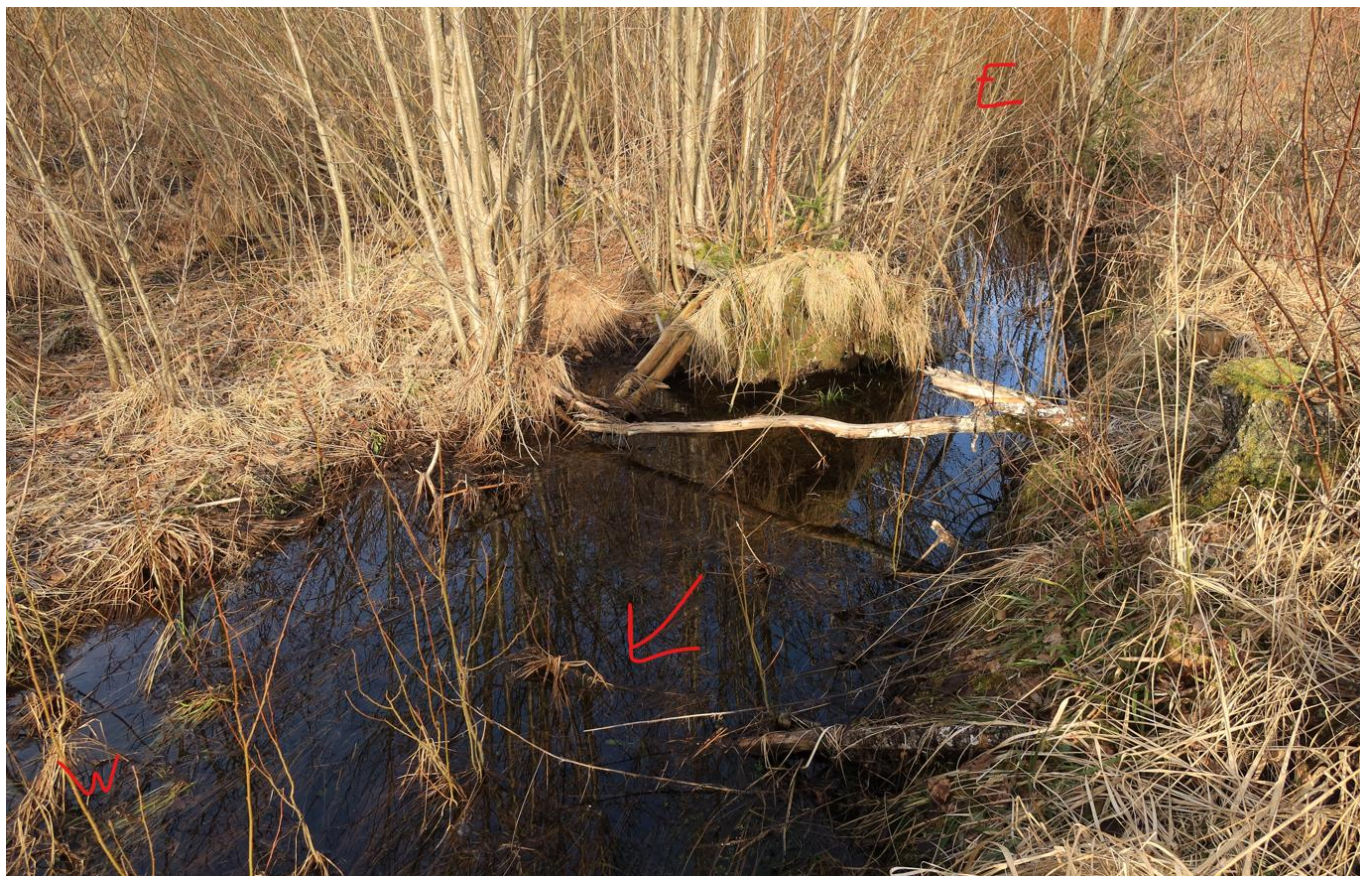
48. Vett voolas ohtralt:

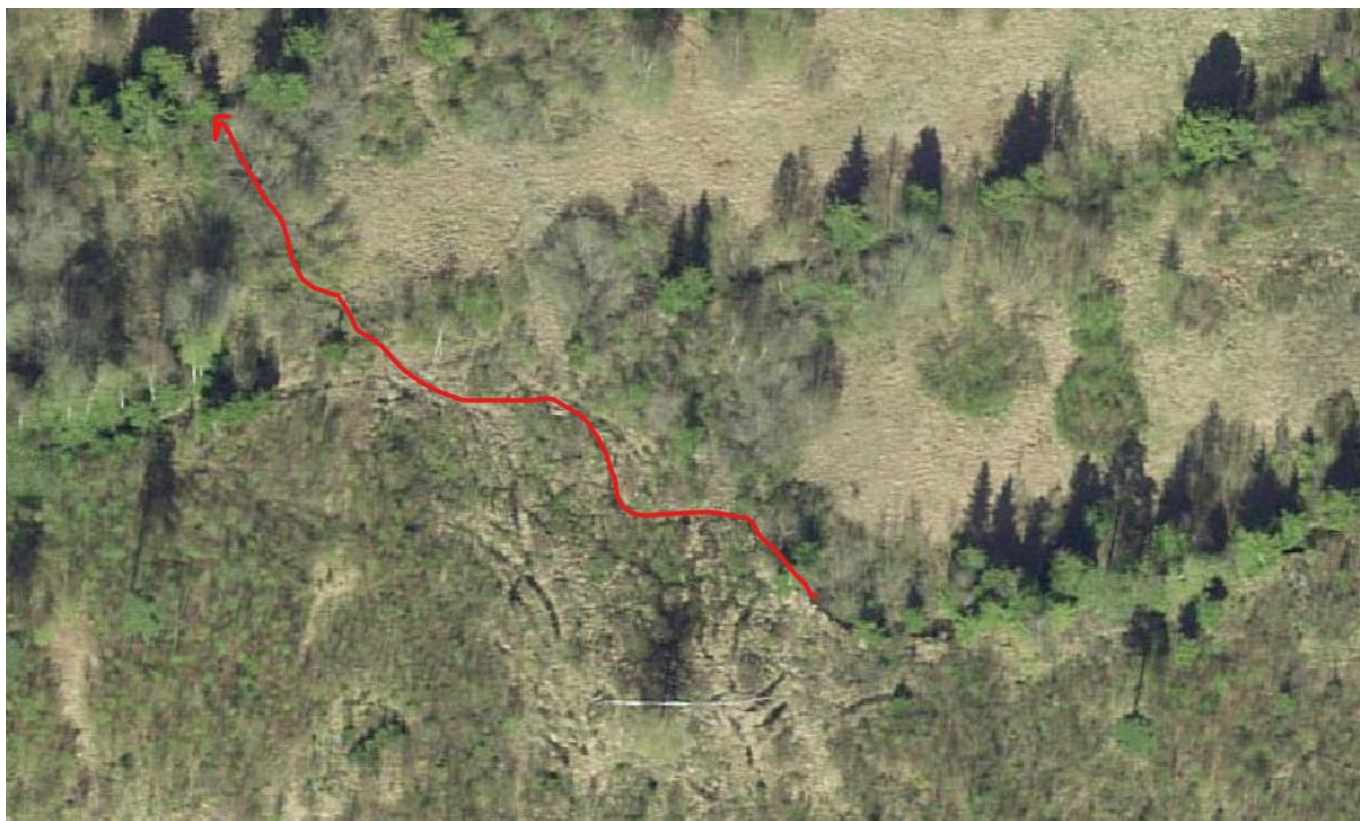
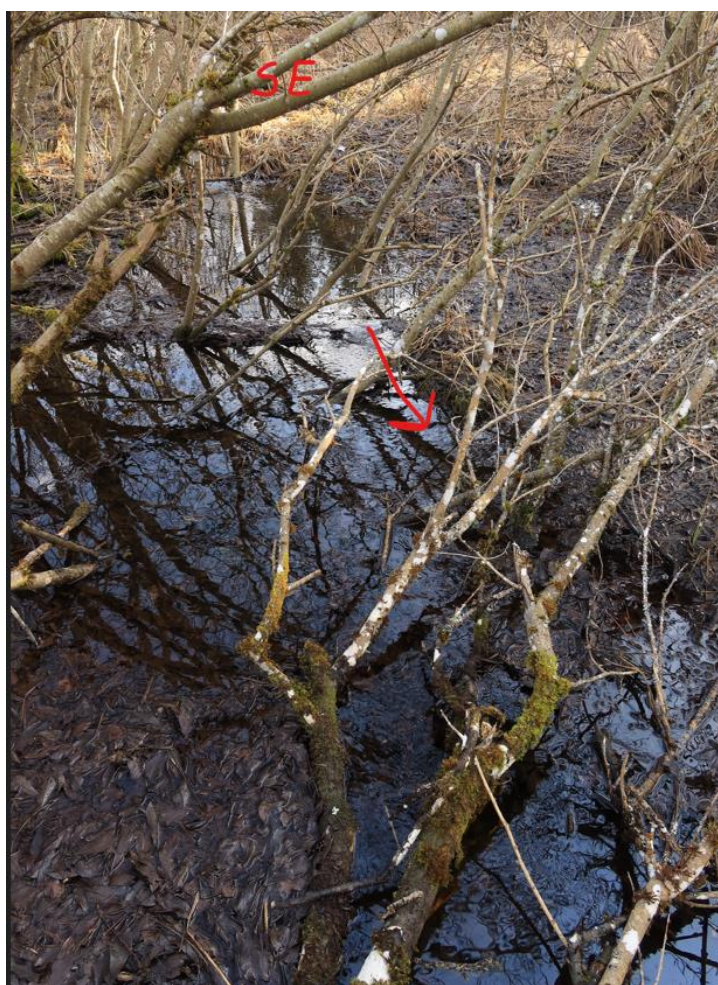
49. Peavool tuli diagonaalis kagu poolt. Ida poolt mööda ETAKis olemasolevat kraavi voolas ka vett, aga vähem:

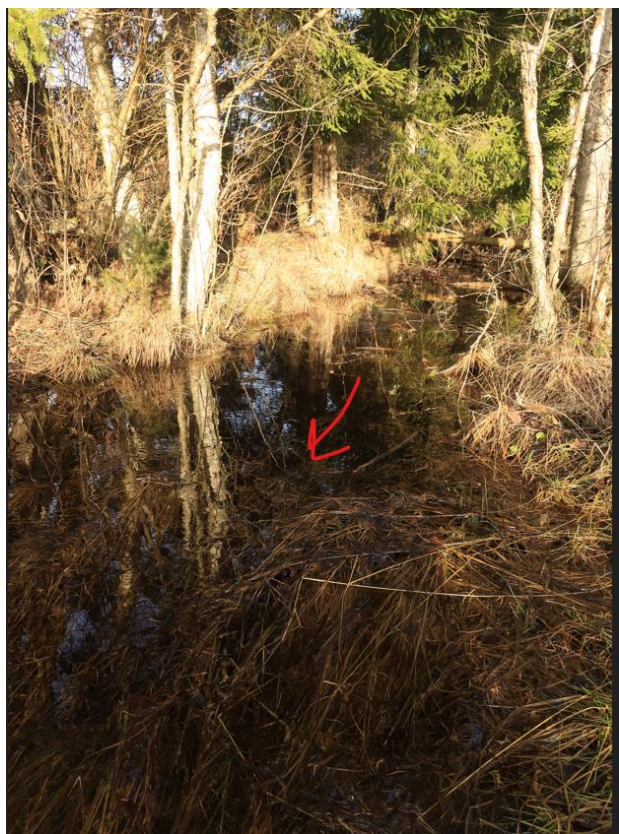
51. Siin voolas vesi jälle konkreetses kraavis:

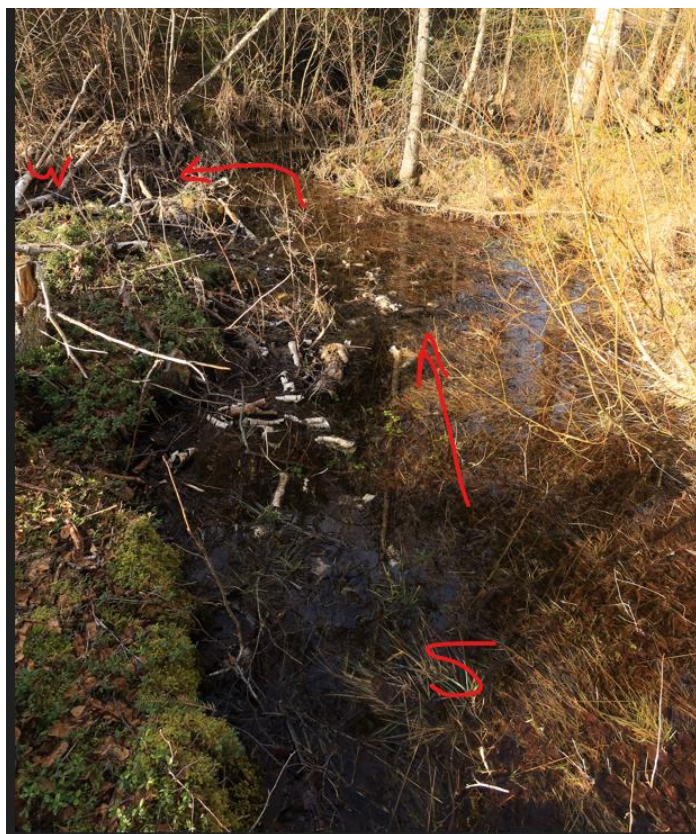
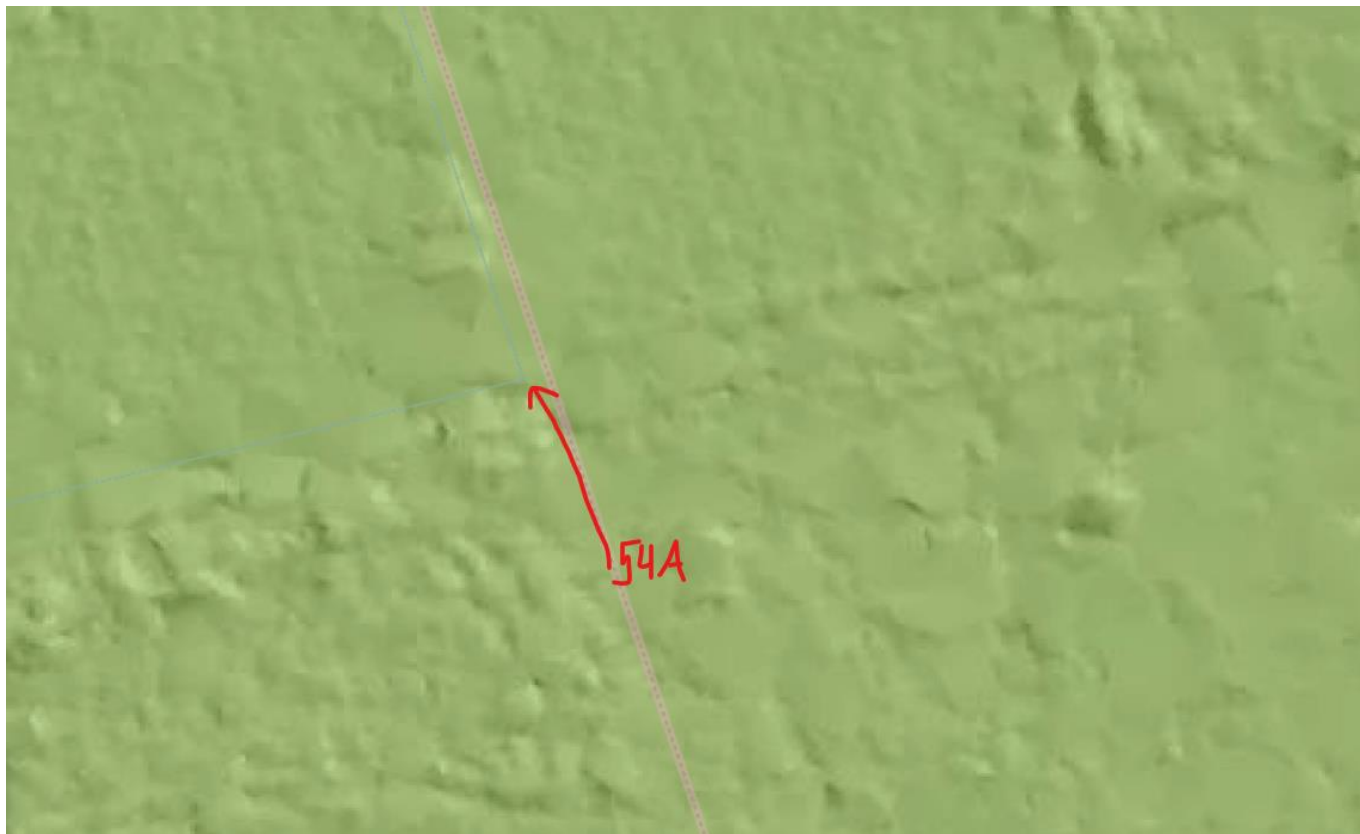
54. Vesi nirises kraavinurka lõuna poolt, mööda **ETAKis puuduv**at telge:

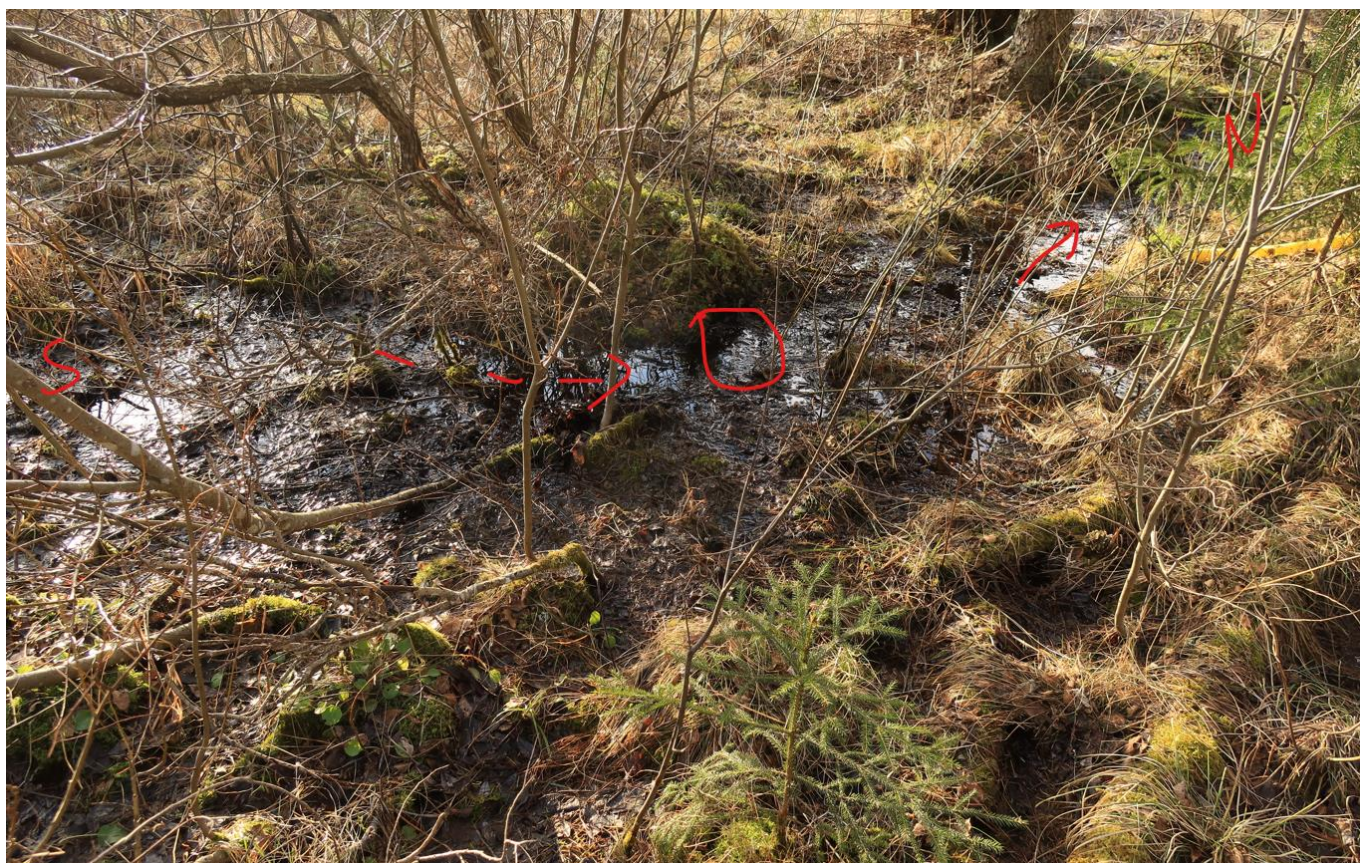
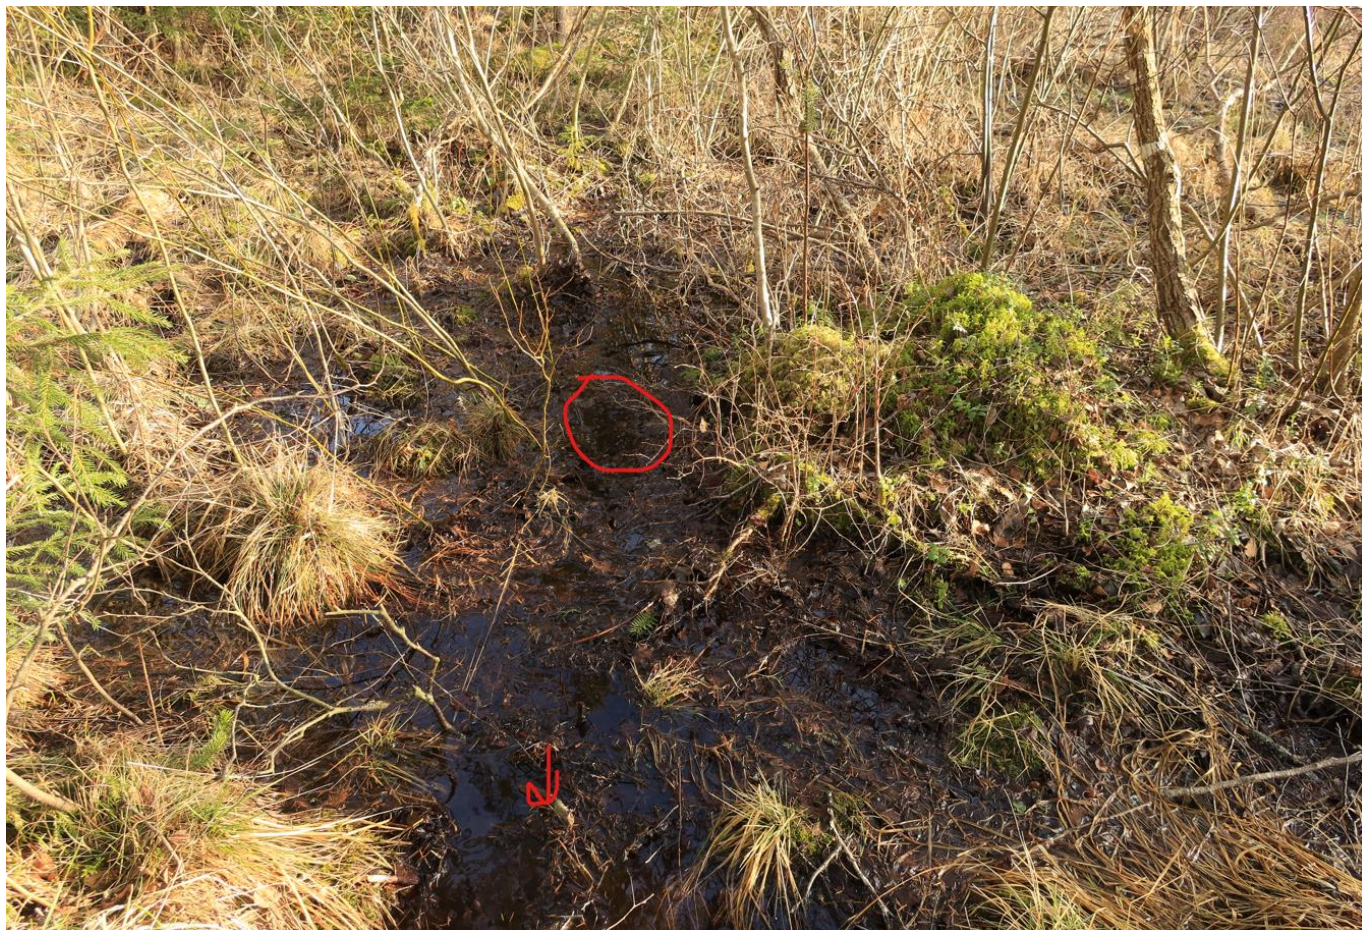
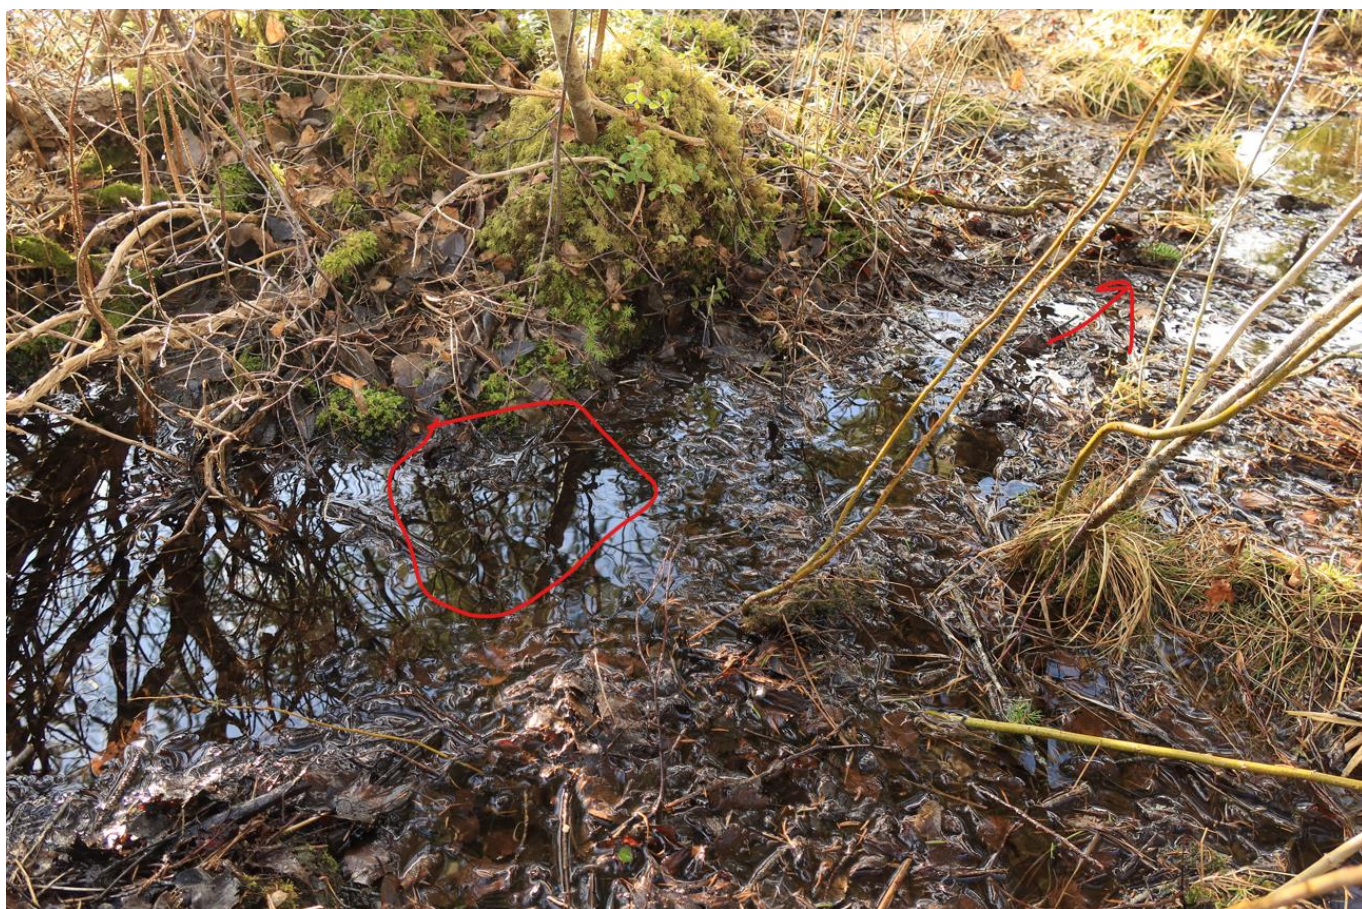
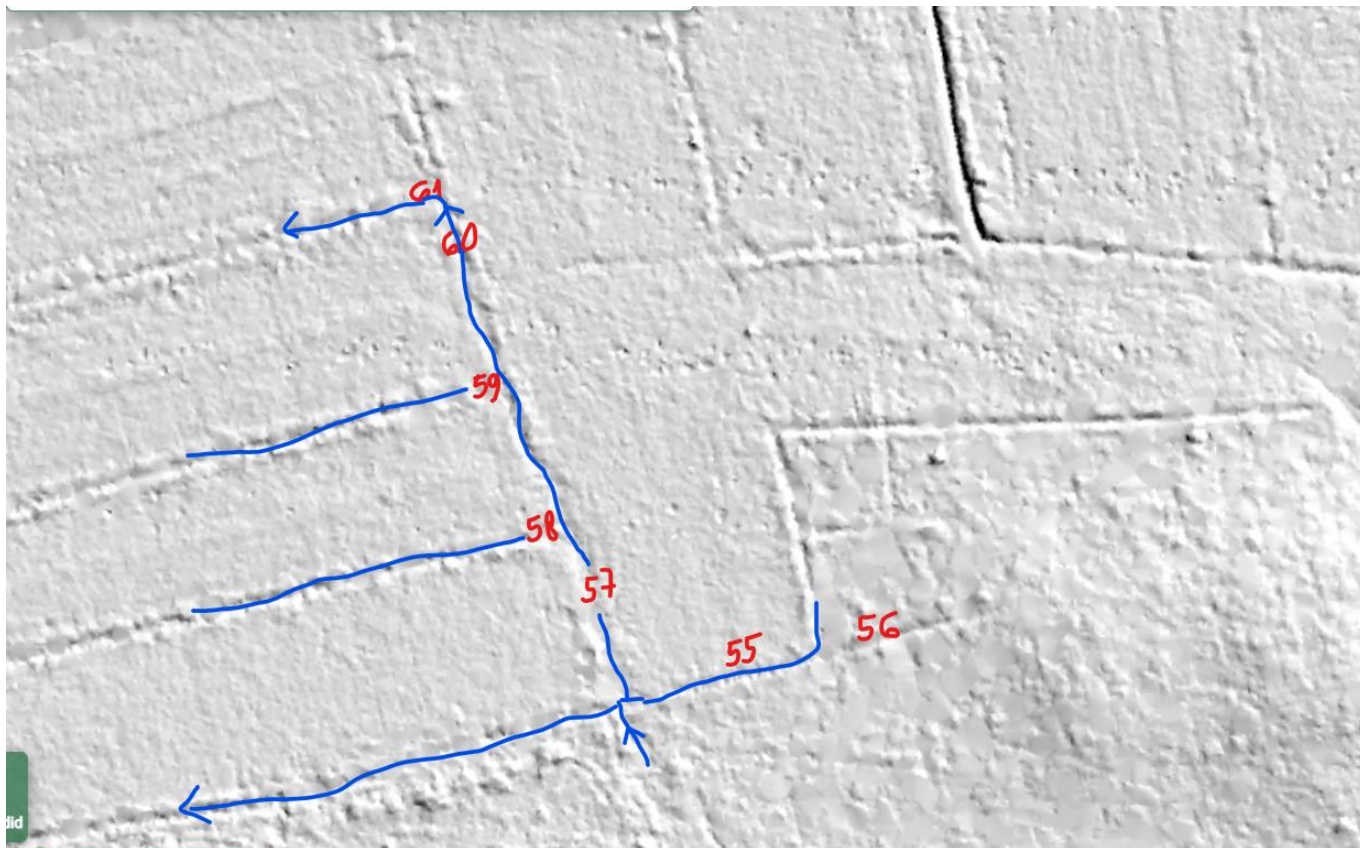
54A. Põhja poole kulgev voolusoon saab alguse paari meetri laiuselt taimestikuta alalt, mis oli kaetud sügiseste lehtedega. Vesi hakkas nirisema sellelt alalt. Kohas, kus ala voolusängiks kitsenema hakkas, oli selle põhjas ca 10 cm läbimõõduga auk madalsooturbas, millest voolas vett välja. Seega peaaegu kõigi tundemärkide järgi võiks seda nimetada allikaks, ainult et vesi oli külmavõitu, vaid 3,0°C (SEC 386  $\mu\text{S}/\text{cm}$ , pH 7,8). Lõuna pool oli rohketel lompidega võsastunud madalsoo. Seal voolavat vett polnud. Ilmselt on turbasse moodustunud voolutunnel üsna maapinna lähedal ja seepärast jõuab see enne maapinnale jõudmist ära jahtuda. August meeter põhja pool kasvab laiuv kuusk ja jäme kask. Võimalik, et Allika kinnistu, mille nurgas see punkt asub, ongi saanud oma nime siinse objekti järgi. Muid võimalikke allikakohti ei tundu sellel kinnistul kameraalsete andmete põhjal olevat:

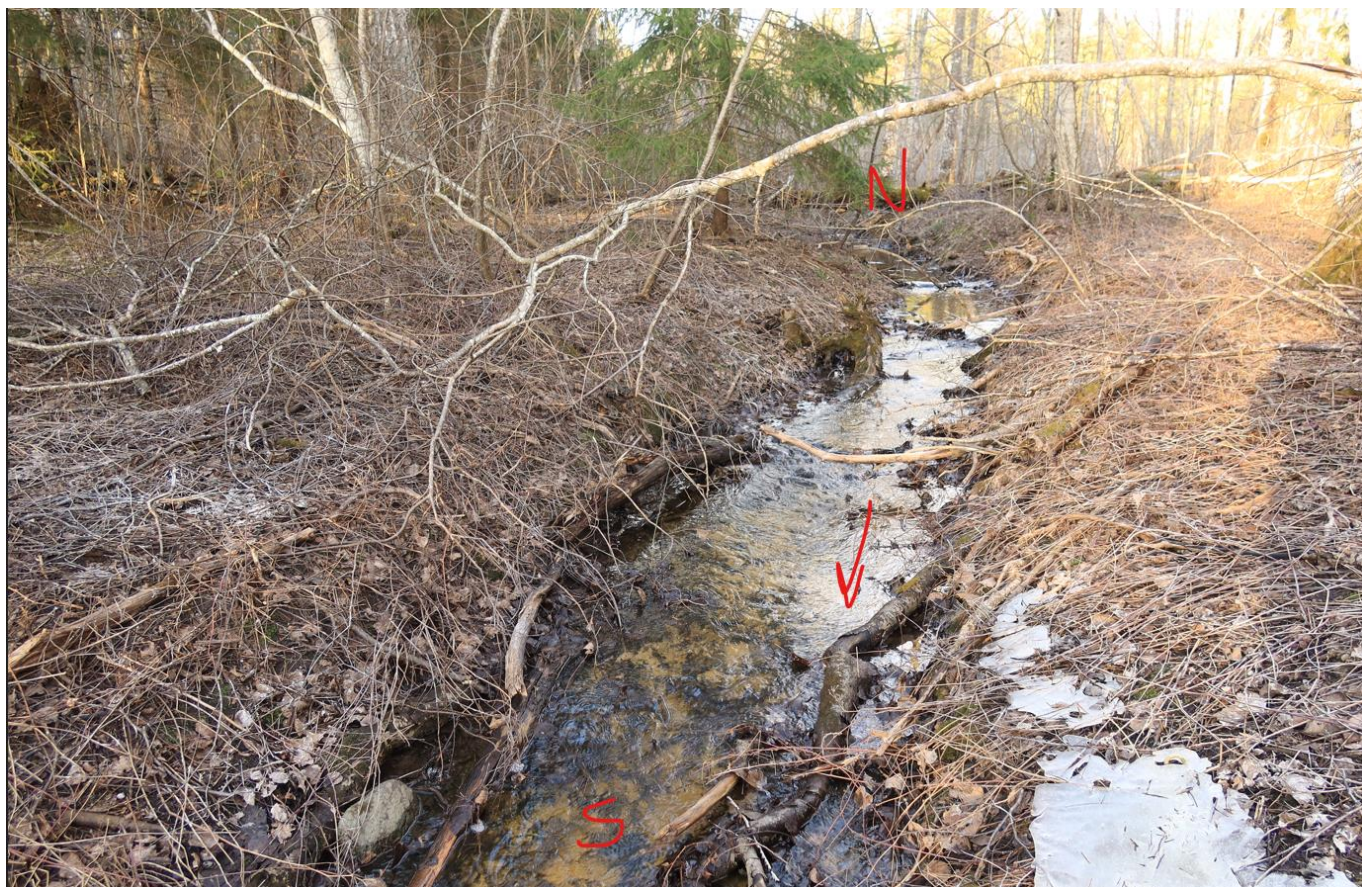
66. Voolas selge vesi liivapõhjalises sängis:

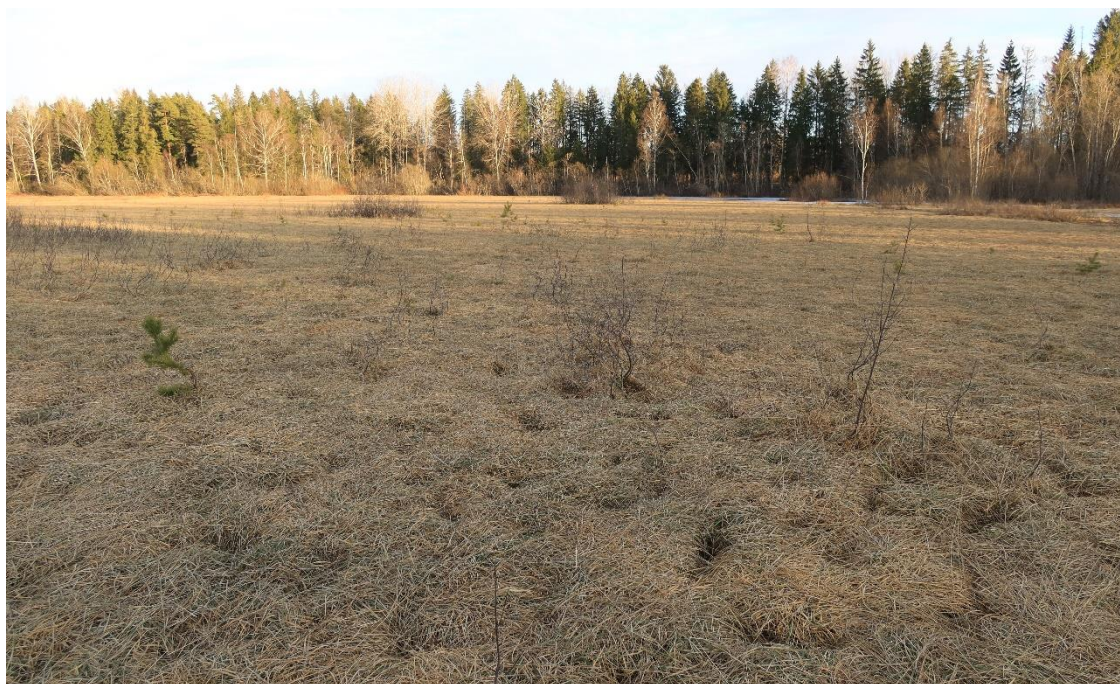
67. Sinihelmikaniit, mis kõrgema veetasemega, kui kurisu ei suuda kogu vett vastu võtta, on üle ujutatud:

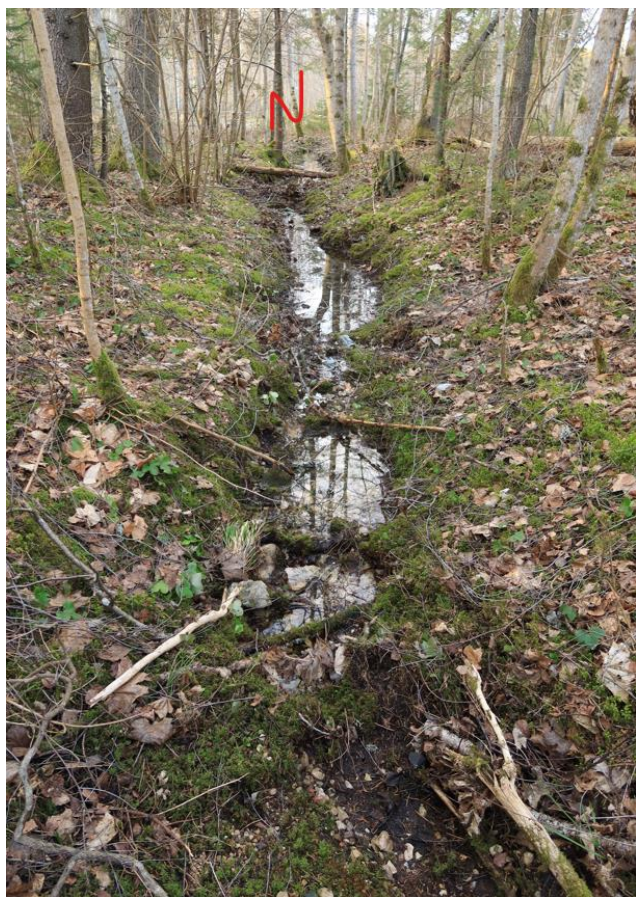
70. Siin oli süvend kraavilik ning selge vesi oli sees, aga ei voolanud:
