# nn. Kirikla oja ja Vahtramäe kraavi (VEE1099202) ülemjooksu vaatlus

Vaatluse aeg 09.03.25. Vaatleja Marko Vainu

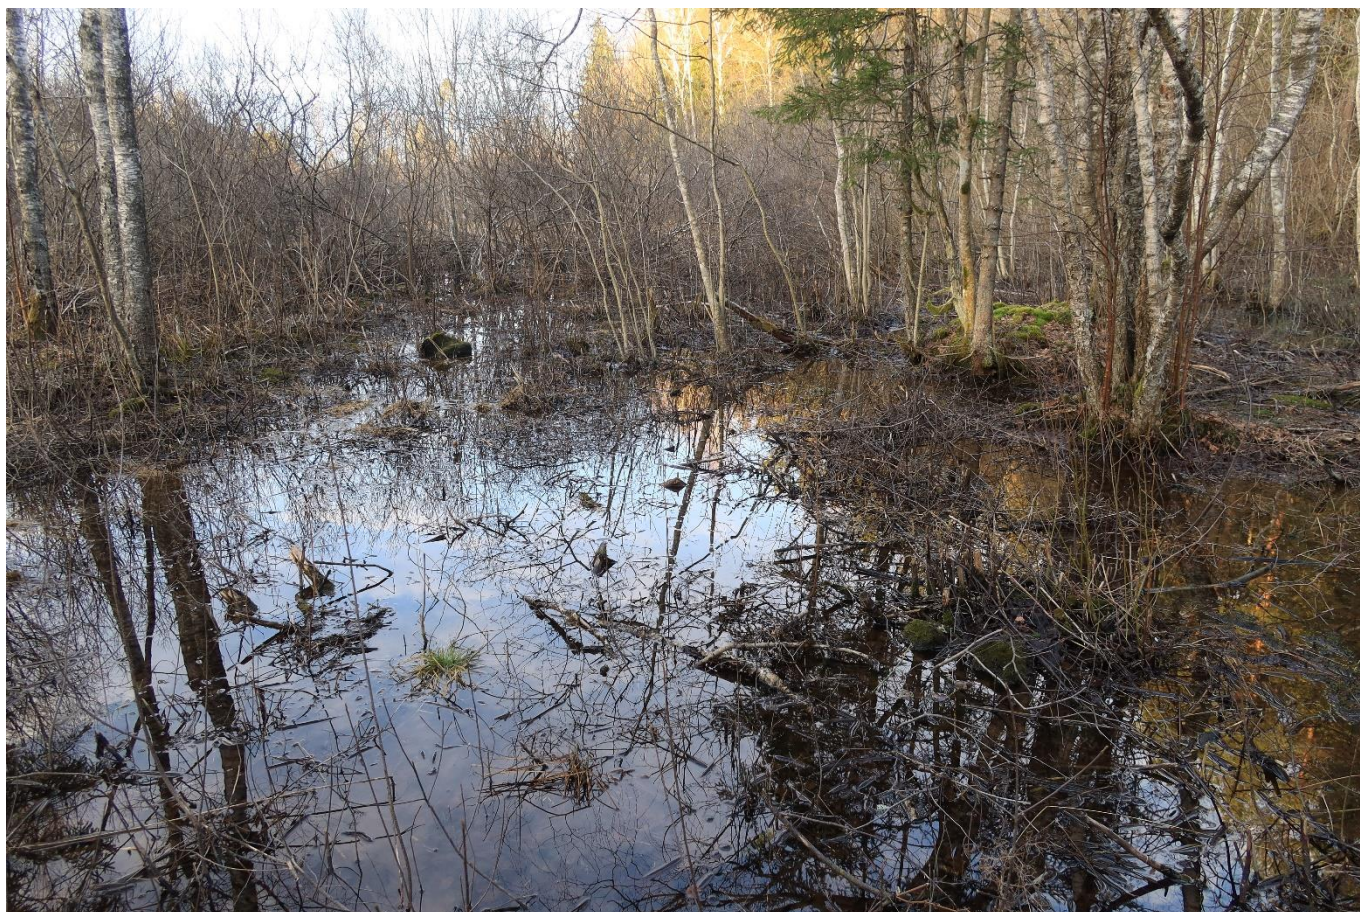
72. Vesine võserik. Voolavat vett polnud. Punktis 71 nirisenud vesi hajus siia veevälja ära:

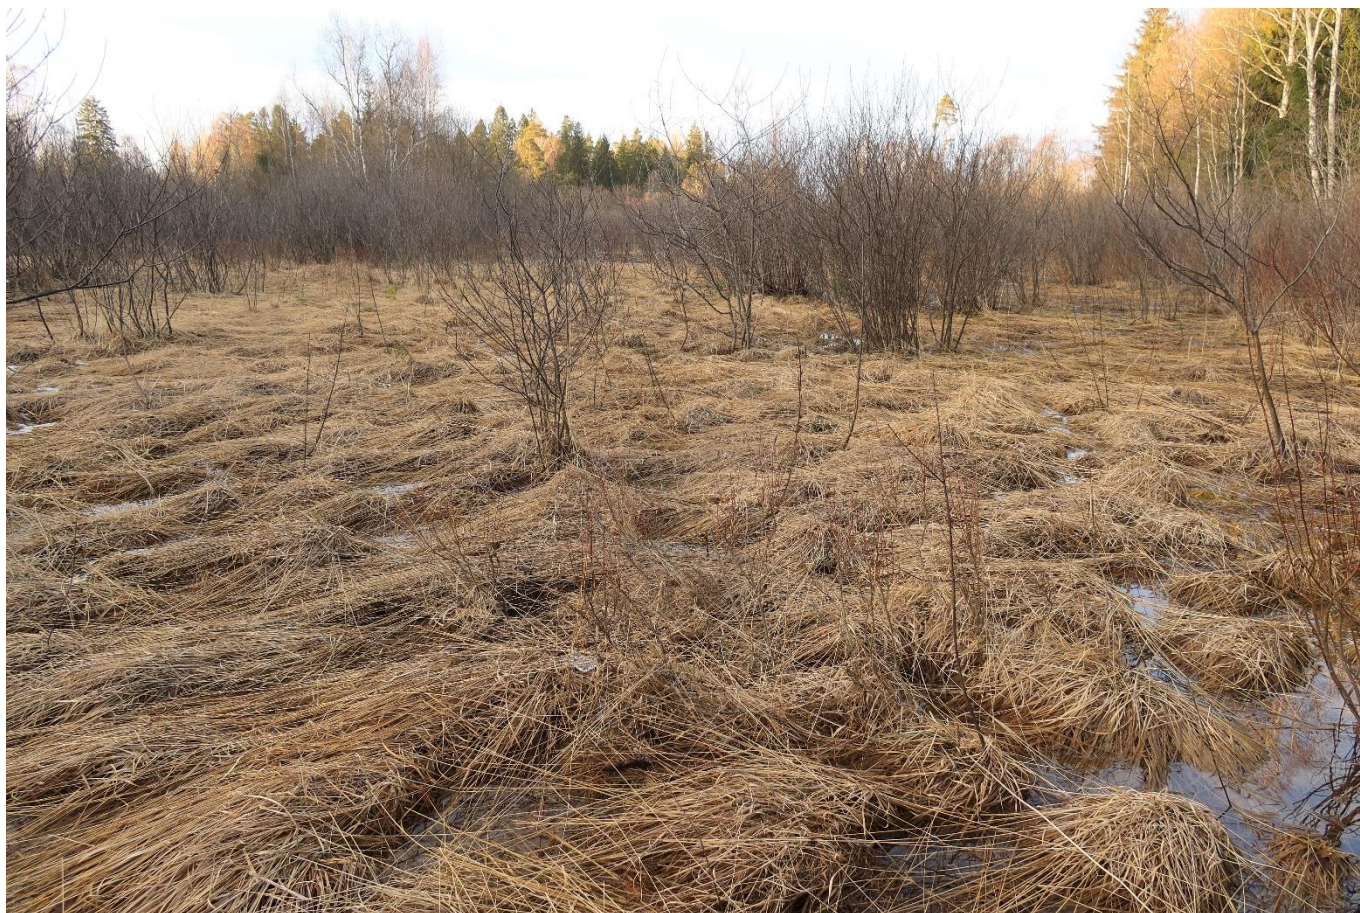
73. Üleujutatud soostunud niit, kus oli kümme-kond cm vett mätaste vahel. Pigem ei nimetaks seda karstijärveks:

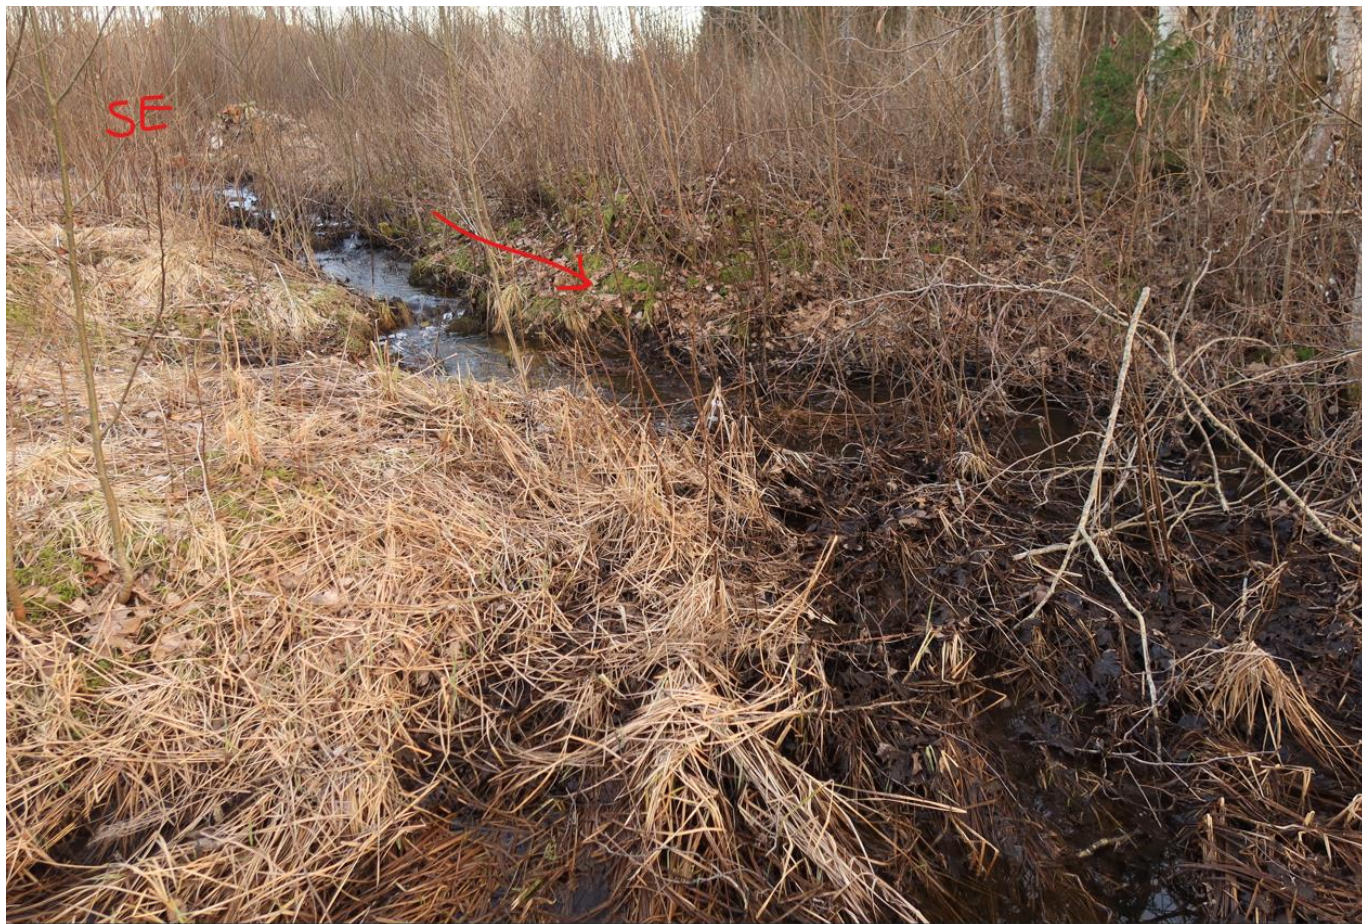
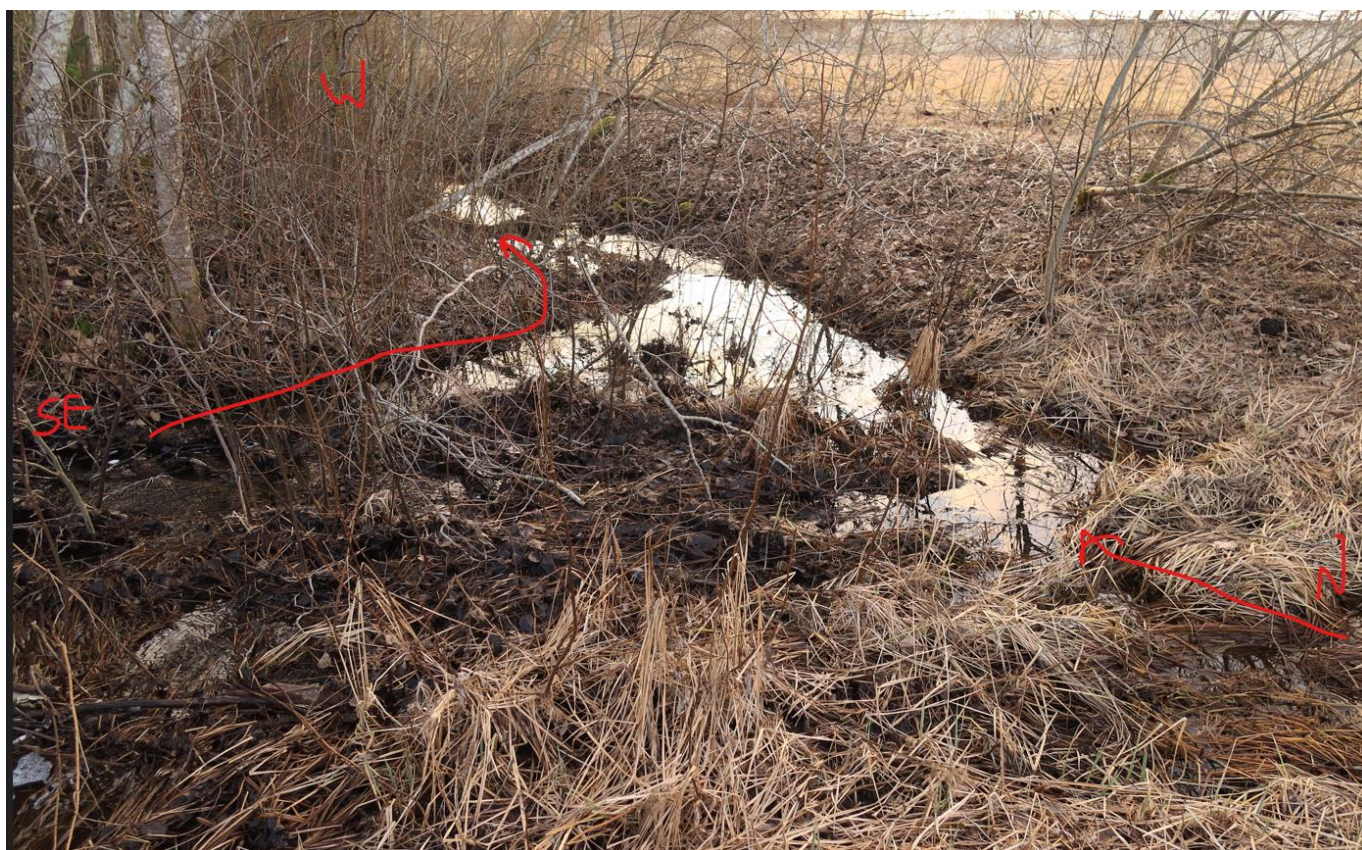
76. Kagust voolas oluliselt rohkem vett kui põhjast, mööda Vahtramäe kraavi telge. Vesi oli selge ja veidi kollakas. Kaldale jäänud taimesodist oli aru saada, et vett oli selle aasta jooksul sealt veelgi rohkem voolanud:

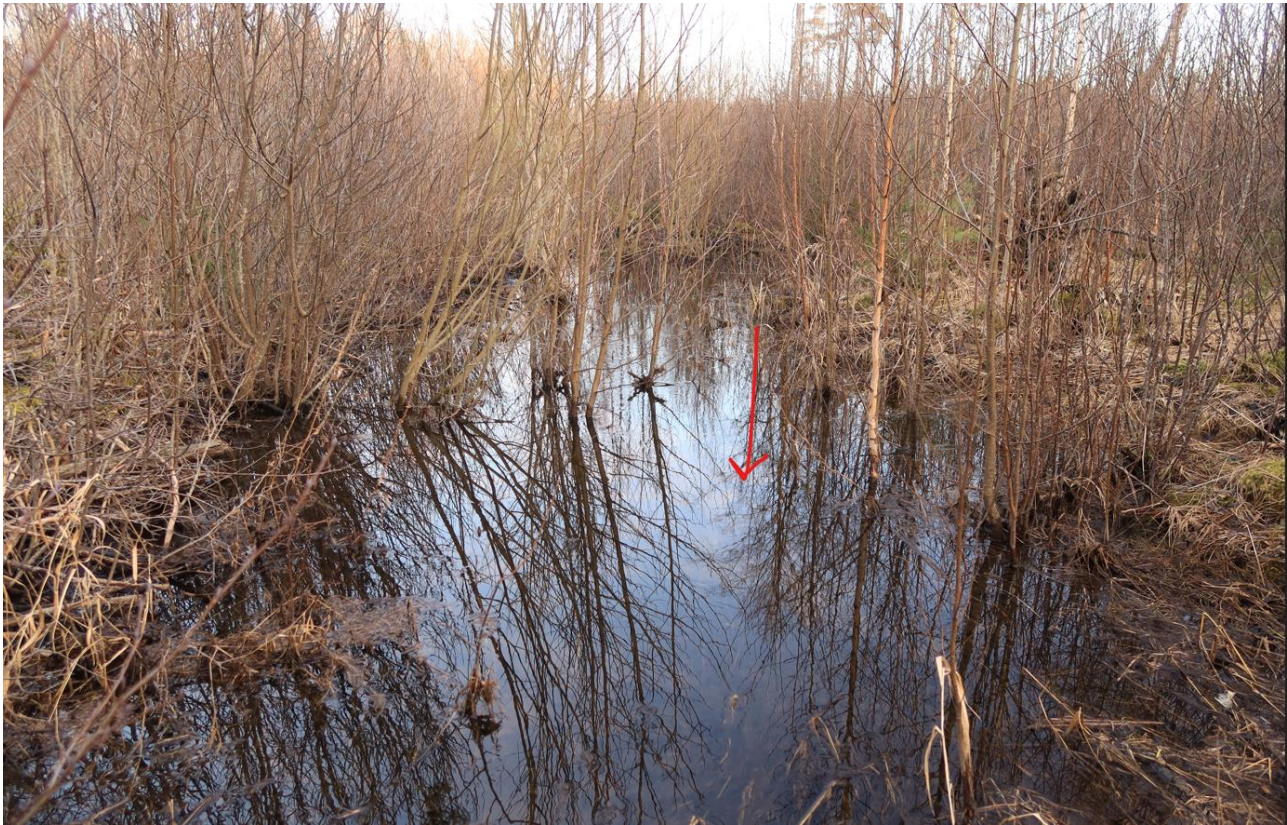
77. Särg oli nelja meetri laiune, aga voolu oli näha:

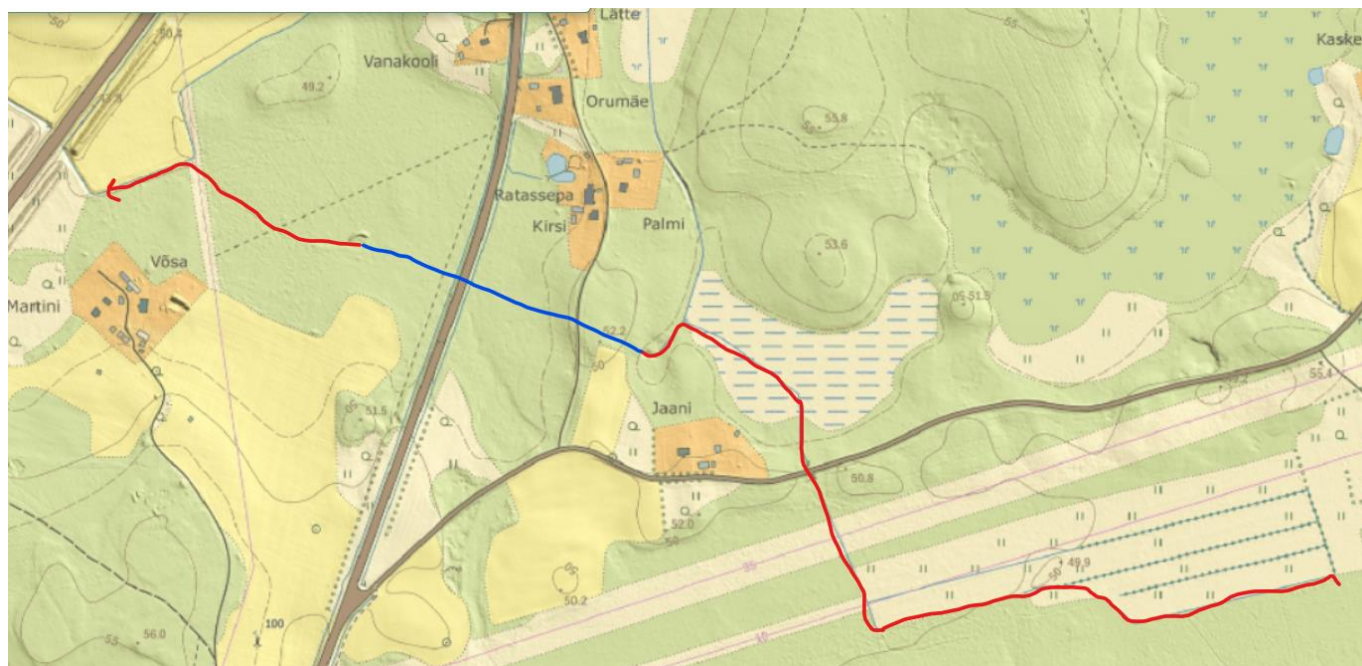
**Järeldused:** Vahtramäe kraavi lähe on praegu küll kraavi alguses, mis oli vaatluse ajal vett täis ja mis võiks seetõttu kraavi lähteks sobida, aga peamine vooluhulk kraavi tuli punktis 78 olevast karstiallikast. Seega oleks hüdrooloogiliselt õigem lugeda Vahtramäe kraaviks karstiallika väljavoolu ja ka punktis 65 kurisusse suubuvat ning vaatluse ajal veerohket kraavi. Vooluhulki arvestades sobiks seetõttu Vahtramäe kraavi lähteks vaatluspunktis 54A olev allikalaadne veevoolu alguse koht.
